ANEXO III – DIAGNÓSTICO DO SISTEMA EXISTENTE

CADERNO 2 RELATÓRIO FOTOGRÁFICO DOS PONTOS NOTÁVEIS

**Rodovias Estaduais PA-150/PA-475/PA-252/PA-
151/Alça Viária de Belém**

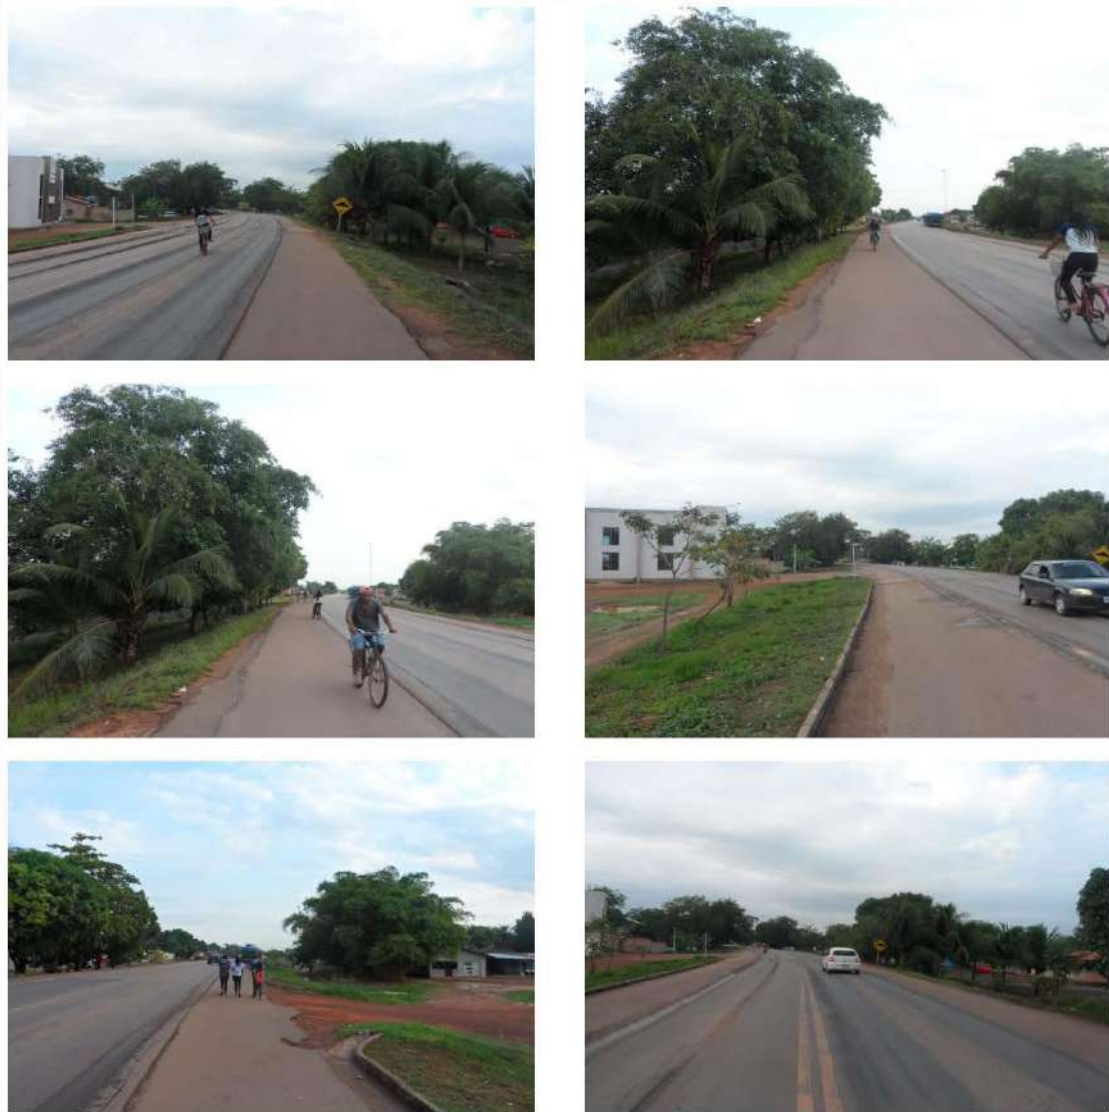
RODOVIA	PONTO GPS CAMPO	KM CAMPO	COORD. GPS	ALT.	LADO	OCORRÊNCIA
PA 150	63	0,52	-5.207071 -49.045564	99,04		Segmento Com Trilha de Roda e Quebra Mola -Término de Marginal LE Pavimentada

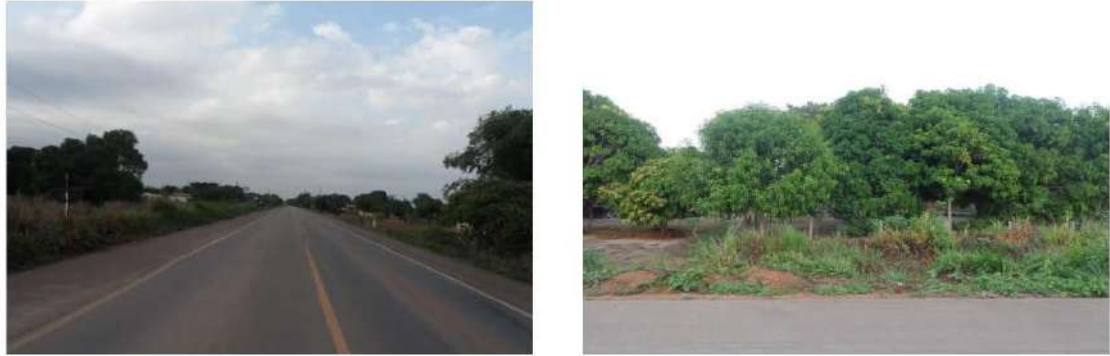
Relatório Fotográfico dos Pontos Notáveis das Rodovia PA 150/475/252/151/483/Alça Viária						
RODOVIA	PONTO GPS CAMPO	KM CAMPO	COORD. GPS	ALT.	LADO	OCORRÊNCIA
PA 150	64	1,14	-5.202042	99,14		Fim Segmento PU do Povoado Morada Nova
			-49.044295			
IMAGENS

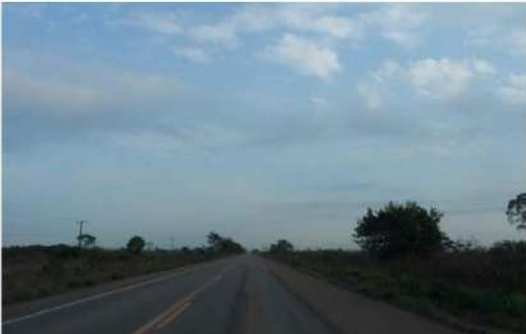
PA 150		1,87				Segmento Com Trilha de Roda - Existe Sinalização Horizontal e Vertical Deficiente
IMAGENS

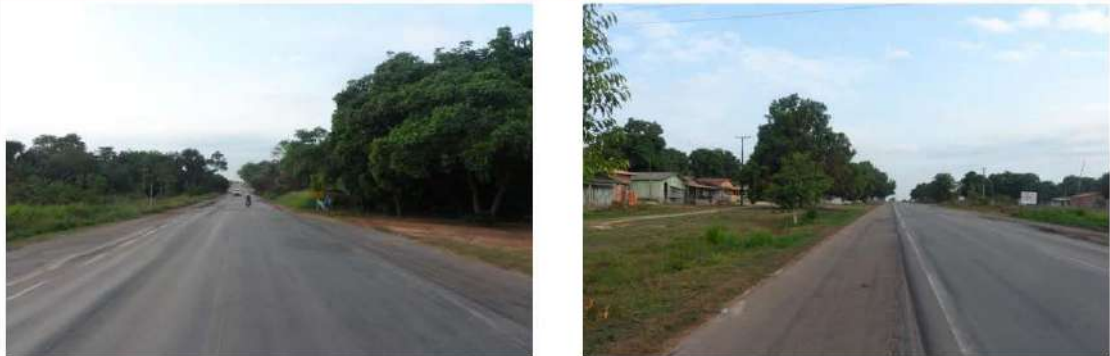
PA 150	65	5,49	-5.162462 -49.046749	108,28		Adequar Acesso (Vila Sarandi) - Existe Ondulação Transversal - Trilha de Roda Acentuada
IMAGENS

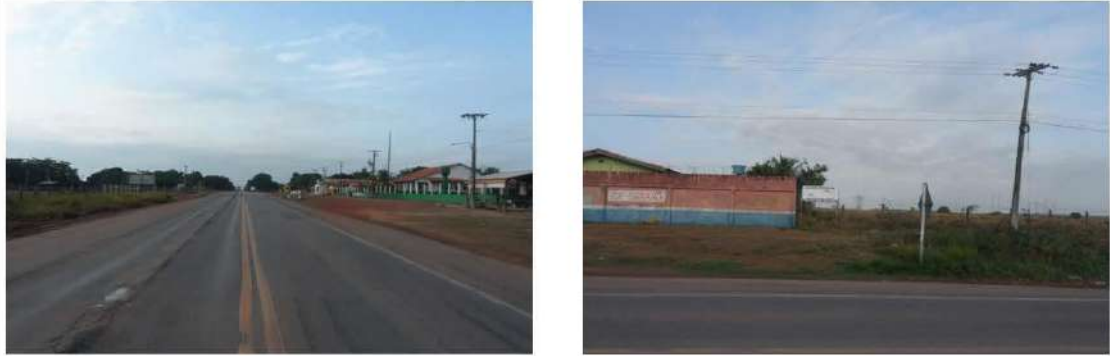
Relatório Fotográfico dos Pontos Notáveis das Rodovia PA 150/475/252/151/483/Alça Viária						
RODOVIA	PONTO GPS CAMPO	KM CAMPO	COORD. GPS	ALT.	LADO	OCORRÊNCIA
PA 150	66	6,01	-5.157879 -49.047397	112,95		Fim Vila Sarandi - Existe Escola Municipal - Trilha de Roda Acentuada
IMAGENS

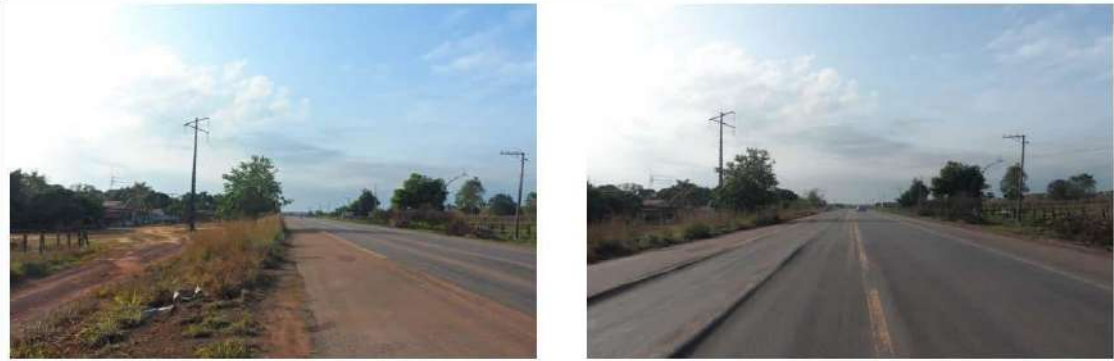
Relatório Fotográfico dos Pontos Notáveis das Rodovia PA 150/475/252/151/483/Alça Viária						
RODOVIA	PONTO GPS CAMPO	KM CAMPO	COORD. GPS	ALT.	LADO	OCORRÊNCIA
PA 150	68	10,52	-5.11943	130,29		EMEF Francisco Coelho - Trilha de Roda Acentuada
			-49.053765			
IMAGENS

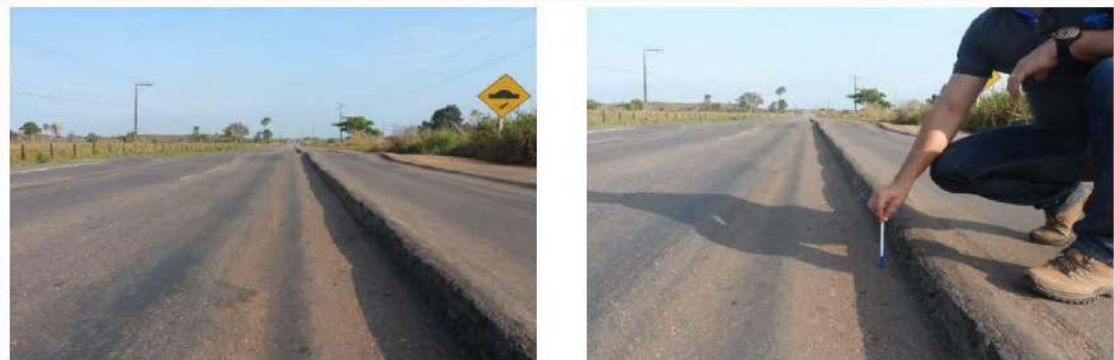
PA 150		10,57			D	Acesso Não Pavimentado - Contínua Muita Trilha de Roda - Ondulação Transversal a Frente
IMAGENS

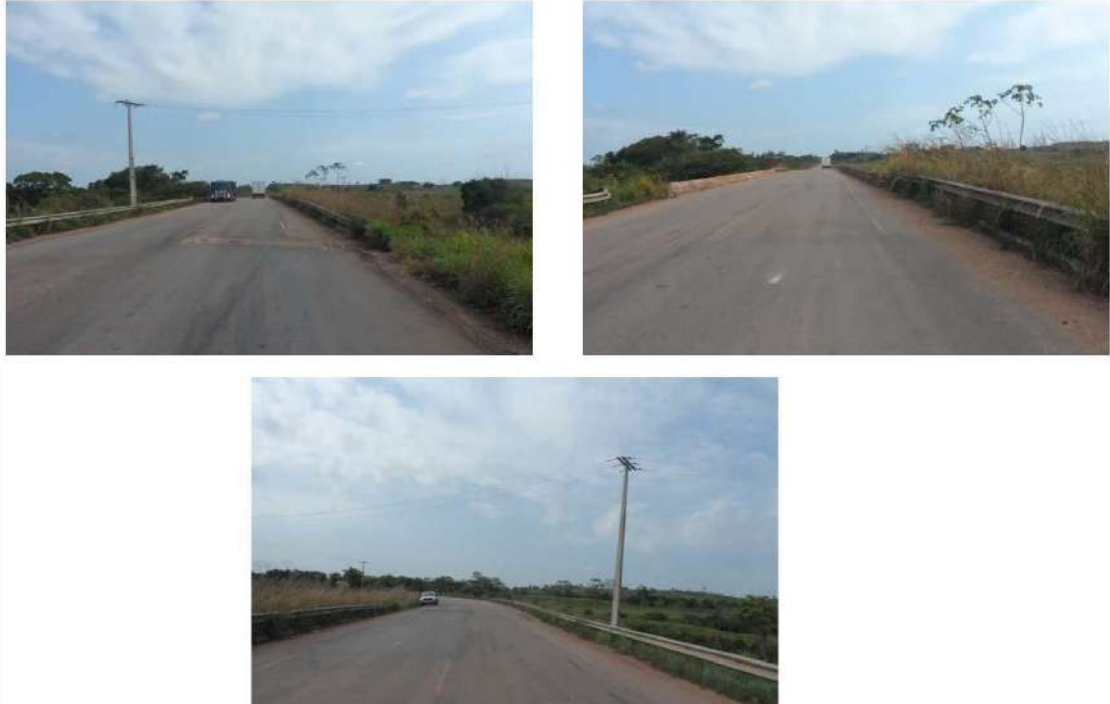
PA 150	83	46,95	-4.810266	112,30		OAE - Rio S/ Nome - Depressão Saída da Ponte - Exite Defesa Metálica
			-49.063432			
IMAGENS

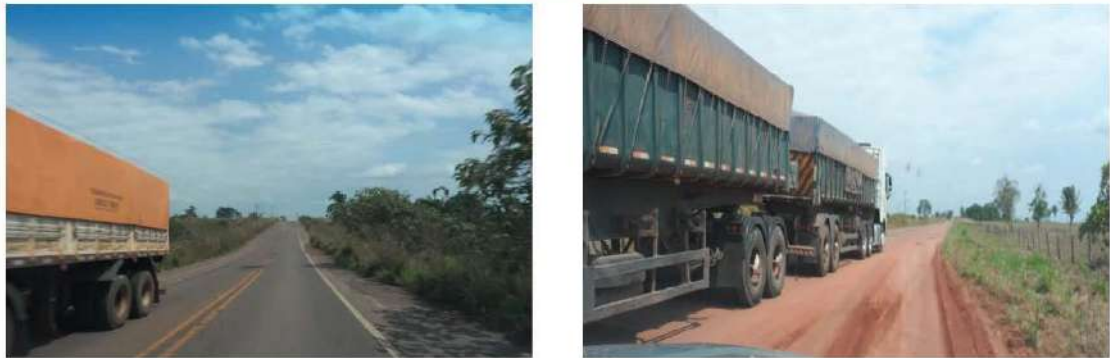
PA 150		82,61			E	Acesso Não Pavimentado LE e Acostamento Ruim
IMAGENS

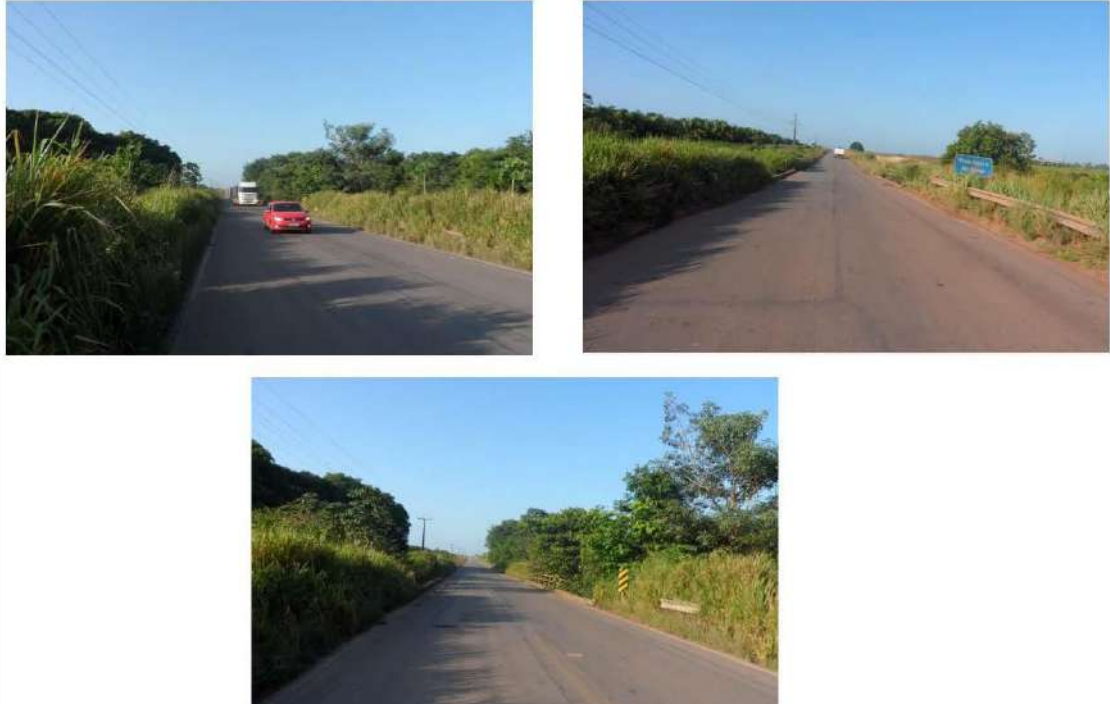
PA 150	208	292,88	-2.745782 -48.928169	21,98		OAE - Rio Gringo - Existe Defesa - Guarda Corpo Danificado
IMAGENS

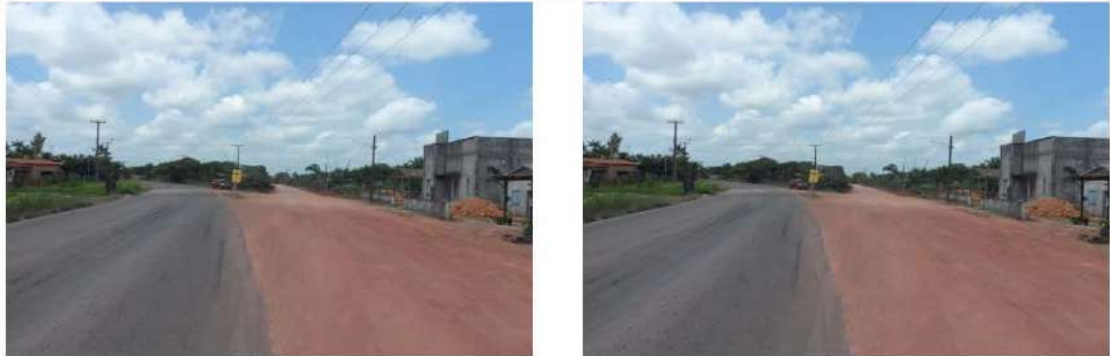
Relatório Fotográfico dos Pontos Notáveis das Rodovia PA 150/475/252/151/483/Alça Viária						
RODOVIA	PONTO GPS CAMPO	KM CAMPO	COORD. GPS	ALT.	LADO	OCORRÊNCIA
PA 252	273	5,08	-2.050436	13,27	E	Vila Pirateua - Existe Ondulação Transversal (Ponto Crítico) - Curva Acentuada LE
			-48.821741			
IMAGENS
