## **RELATÓRIO FOTOGRÁFICO**

**RECUPERAÇÃO DE 02 (DUAS) PONTES DE CONCRETO ARMADO NA RODOVIA PA-252, SOBRE O IGARAPÉ IPIXUNA (12,00 x 8,60 x 5,00m) E RIO BUJARÚ (14,00 x 8,60 x 4,50m). MUNICÍPIO DE CONCÓRDIA DO PARÁ, TRECHO PA 140 COM O MUNICÍPIO DE CONCÓRDIA DO PARÁ, SENTIDO RIO CAPIM, SOB A JURISDIÇÃO DO 7º NÚCLEO REGIONAL (TOMÉ AÇÚ), REGIÃO DE INTEGRAÇÃO DO RIO CAPIM.**

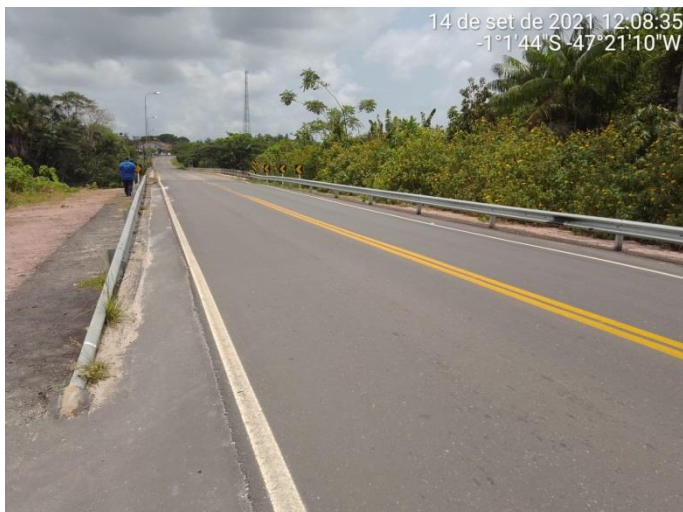
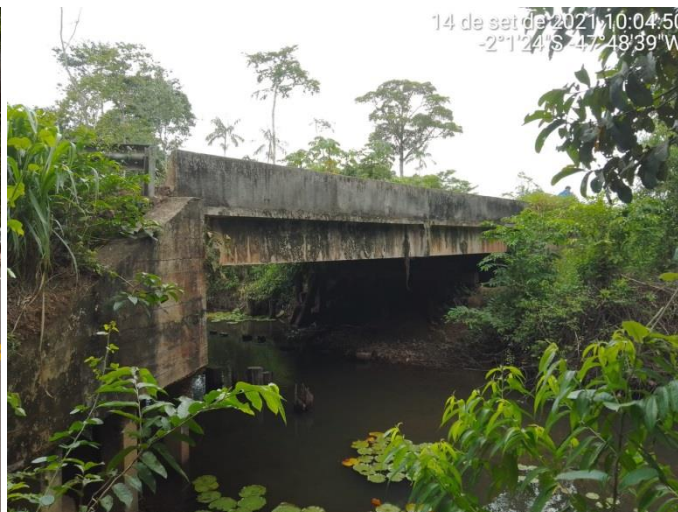
FOTO 01 e 02: A ponte está localizada na PA-252, mede 12 metros. O encontro direito apresenta perda leve de material no encontro mas não compromete cortina nem alas.

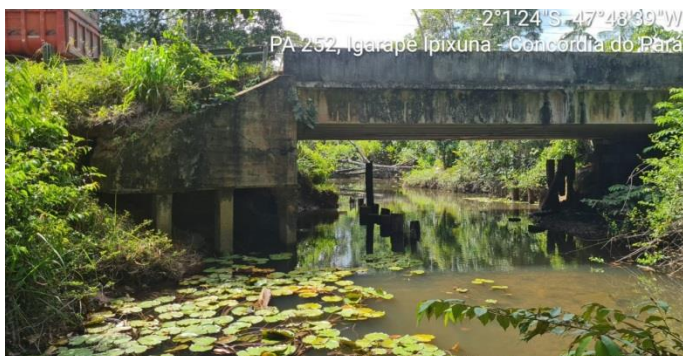
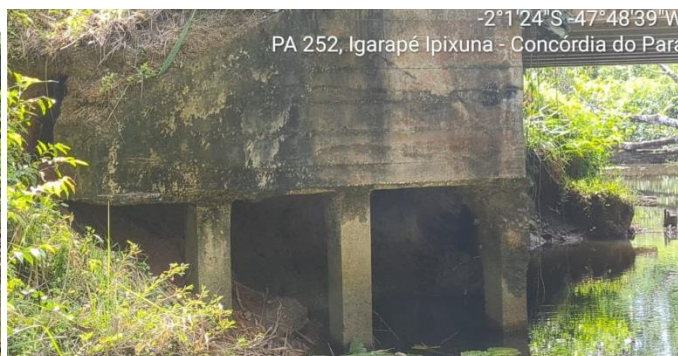
FOTO 03 e 04: A ponte apresenta perda grave de material no encontro esquerdo e percebe-se que as alas e cortina são baixas demais facilitando essa perda.

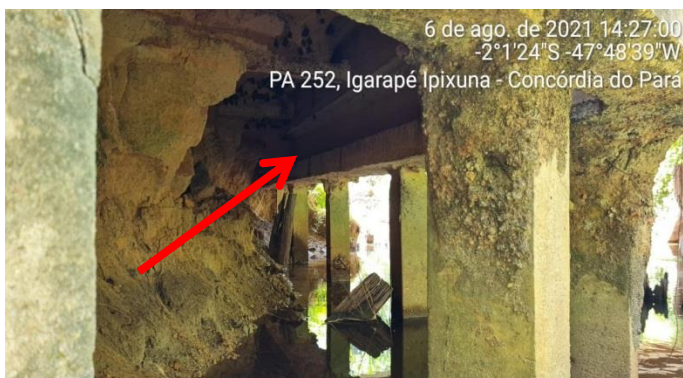
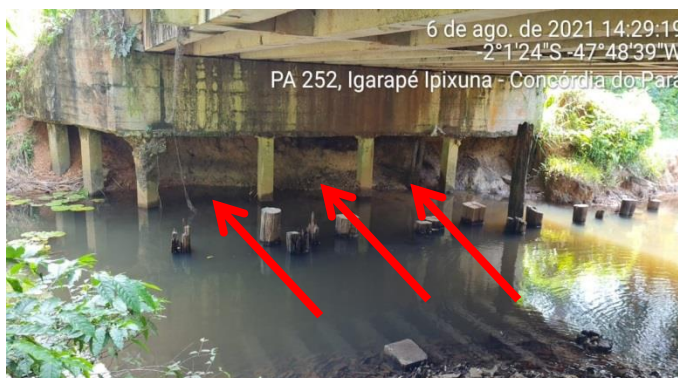
FOTO 05 e 06: A perda de material por baixo das alas e cortina compromete a estabilidade dos encontros, principalmente o do lado esquerdo que recebe a força de arrasto da correnteza do rio.

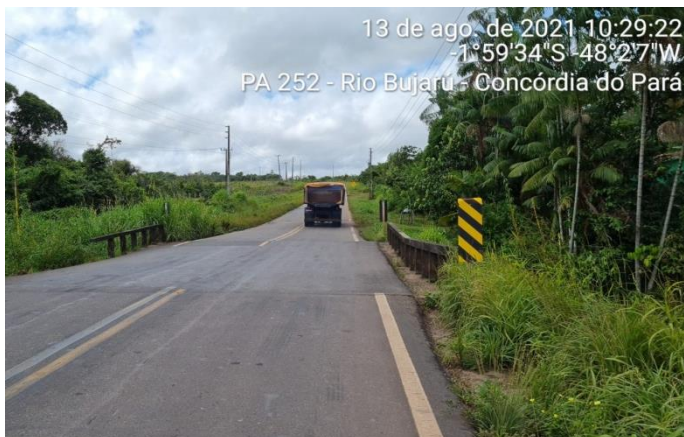
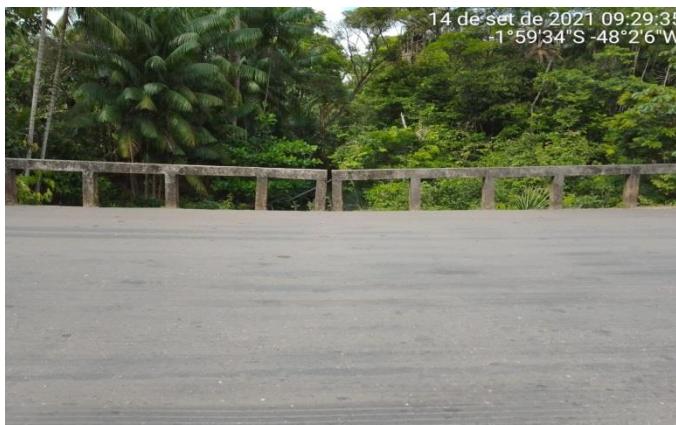
FOTO 01 e 02: A ponte está localizada na PA-252. Mede 14 metros. Percebe-se que aconteceu um recalque no tabuleiro justamente no apoio central da ponte.

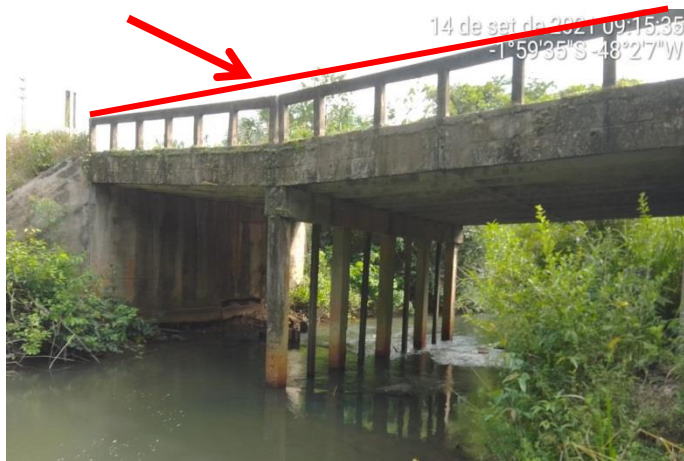
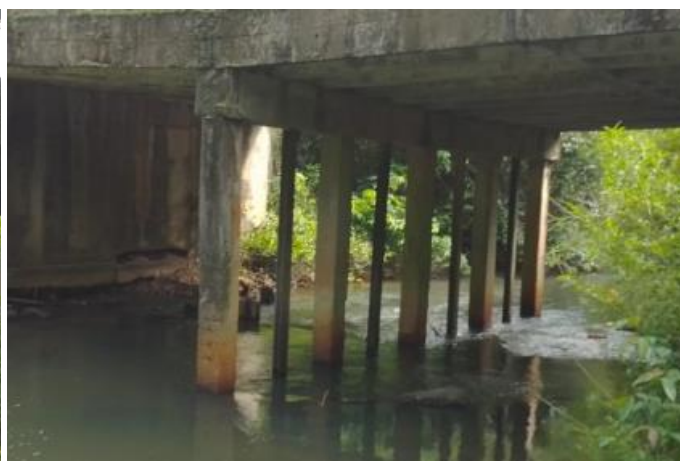
FOTO 03 e 04: O apoio intermediário da ponte sofreu rebaixamento das suas estacas. Foram instalados entre cada estaca uma peça de madeira para reforçar o apoio e retardar esse rebaixamento.

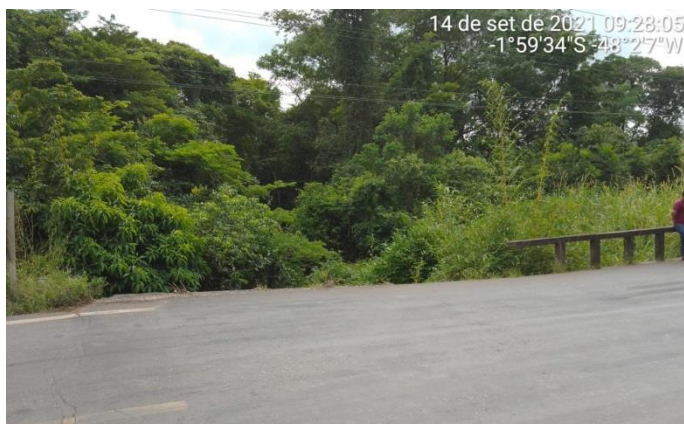
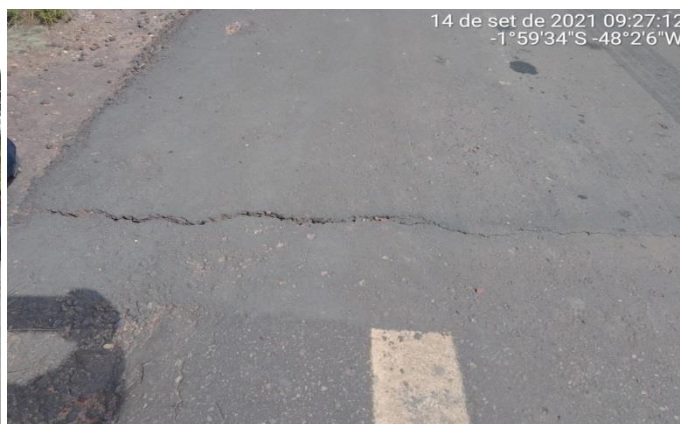
FOTO 05 e 06: metade do guarda corpo existente está destruído e percebe-se o movimento do encontro do tabuleiro com laje de transição após o recalque no centro.
