RECUPERAÇÃO EMERGÊNCIAL DA PONTE SOBRE O RIO TACIATEUA NO MUNICÍPIO DE SANTA MARIA DO PARÁ/PA

DIMENSÕES 54,00 x 8,40m	LOCAL **PONTE SOBRE O RIO TACIATEUA, PA-324 - KM 07** **MUNICÍPIO DE SANTA MARIA DO PARÁ - PARÁ**	CONTEÚDO **PLANTAS ESQUEMÁTICAS:** **PERSPECTIVA ISOMÉTRICA DOS DANOS** **ELEVAÇÃO LATERAL** **CORTE A** **IMAGENS DOS DANOS**	ESCALA INDICADA
DATA JULHO/ 2023			PRANCHA **SIT. ATUAL 01/02**
VERSÃO V-01	TÉCNICO RESPONSÁVEL		
OPER. CAD LEONARDO MOURA

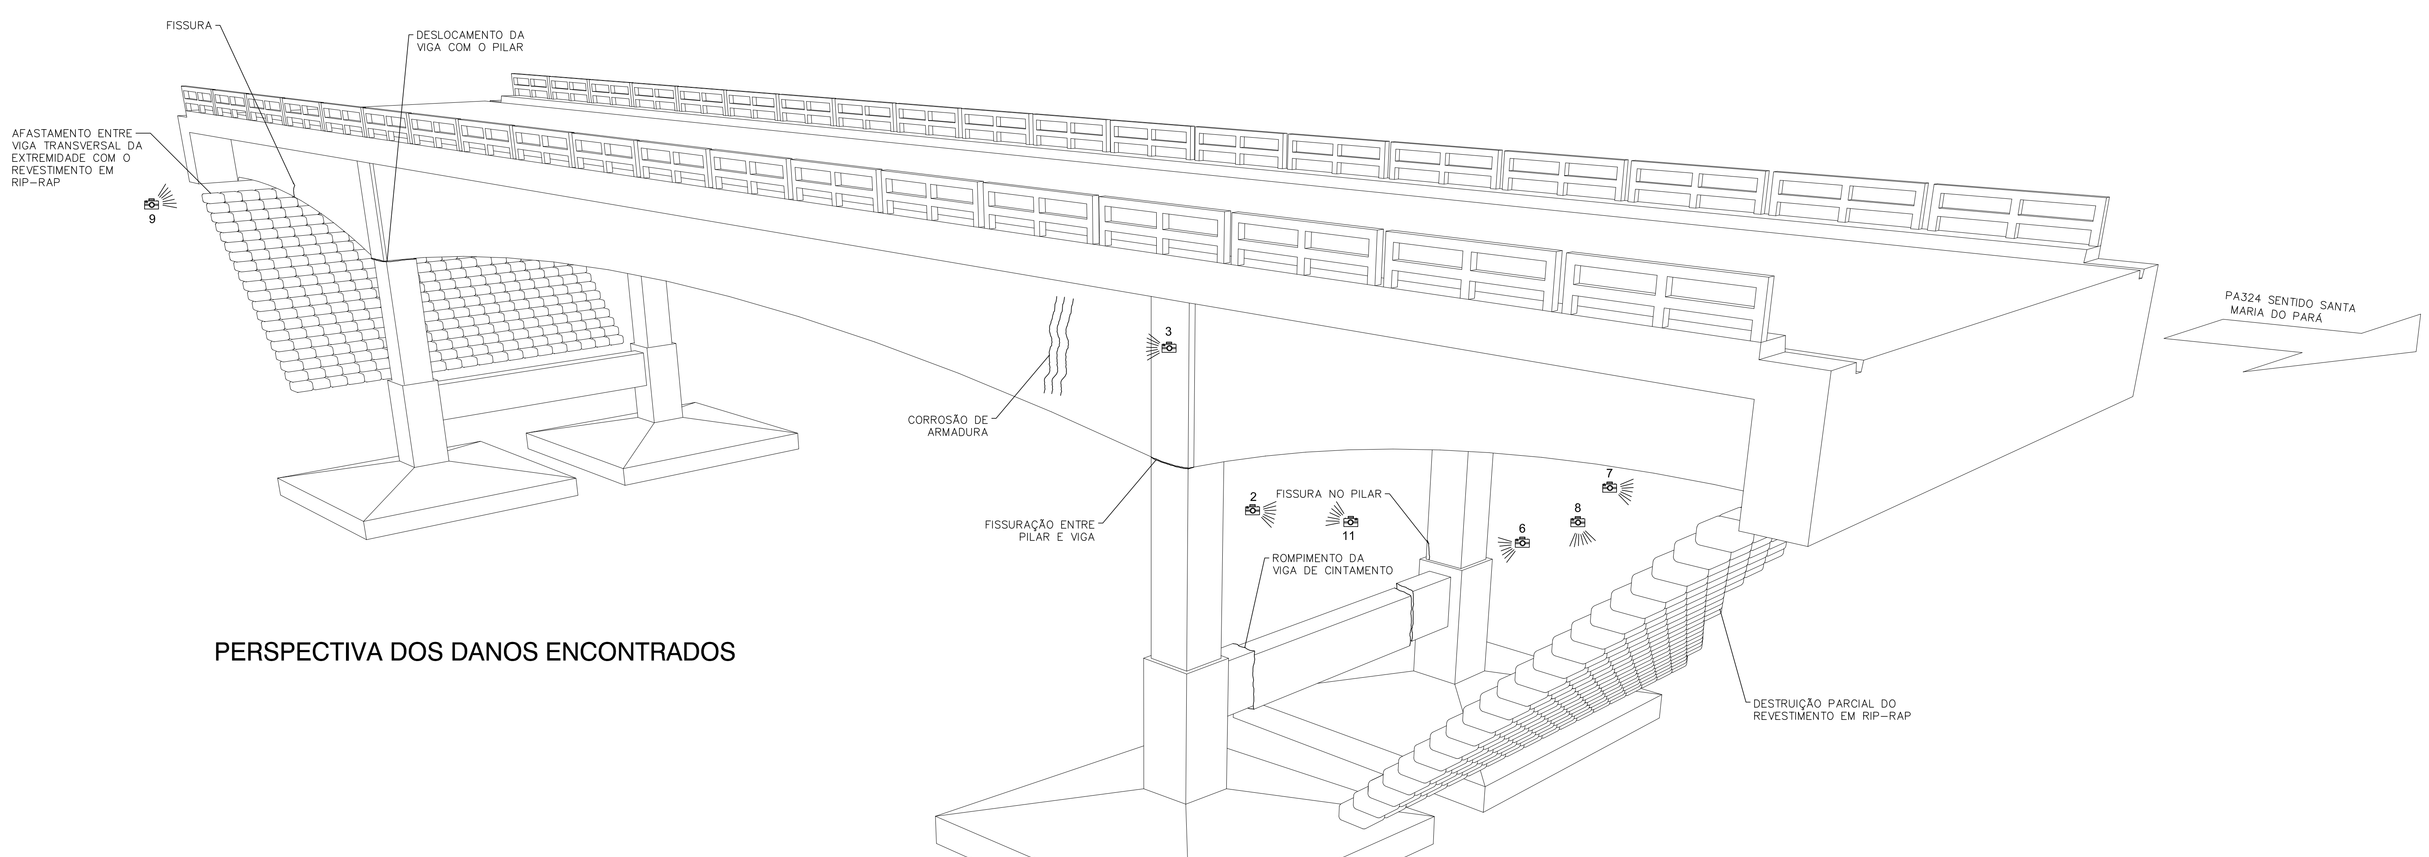
PERSPECTIVA DOS DANOS ENCONTRADOS

1-Desnivelamento entre ponte e terreno natural;

2-Fissura em pilar

3-Corrosão de armadura;

4-Fissura em viga principal;

5-Fissuração entre pilar e viga;

6-Rompimento da viga de cintamento

7-Destruição parcial do revestimento e Rip-Rap;

9-Desagregação da viga da extremidade com o Rip-Rap a ser recostituída;

10-Deslocamento entre pilar e viga;

11-Fissura entre pilar e viga principal e fissuras na base da viga;

12-Ninho de concretagem a ser reconstituído.

8-Recomposição provisória com sacos de areia a serem substituídos por Rip-Rap;
