ANEXO III – DIAGNÓSTICO DO SISTEMA EXISTENTE

CADERNO 2 RELATÓRIO FOTOGRÁFICO DOS PONTOS NOTÁVEIS

**Rodovias Estaduais PA-150/PA-475/PA-252/PA-
151/Alça Viária de Belém**

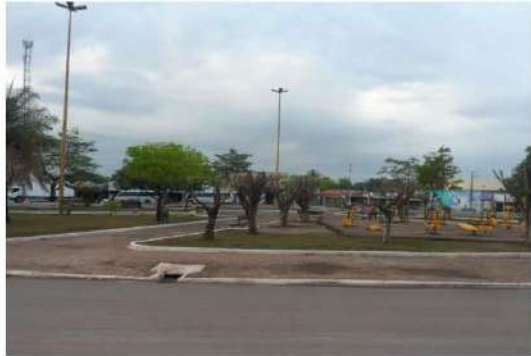
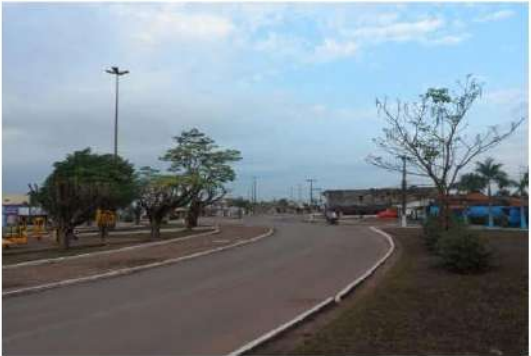
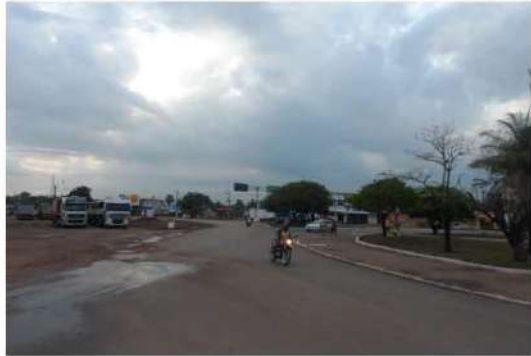
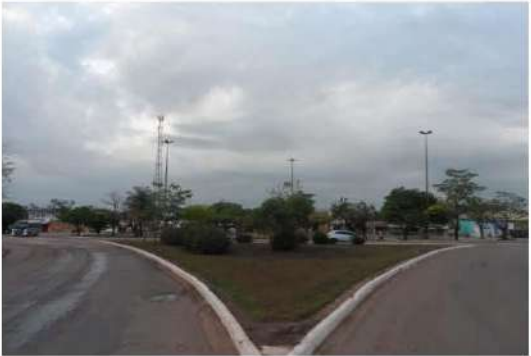
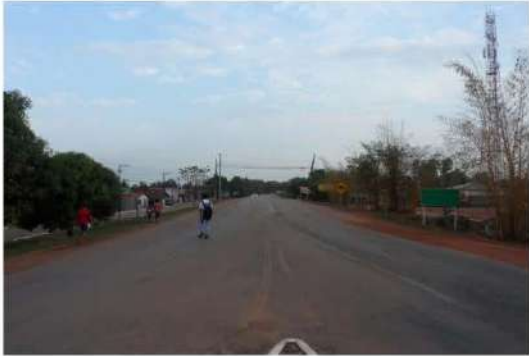
Relatório Fotográfico dos Pontos Notáveis das Rodovia PA 150/475/252/151/483/Alça Viária						
RODOVIA	PONTO GPS CAMPO	KM CAMPO	COORD. GPS	ALT.	LADO	OCORRÊNCIA
PA 150	61		-5.310588	111,97		Ponte Sobre o Rio Tocantins
			-49.076126			
PA 150	62	0,00	-5.211708	98,88	E/D	Entrª BR 222 (Povoado Morada Nova)
			-49.044083

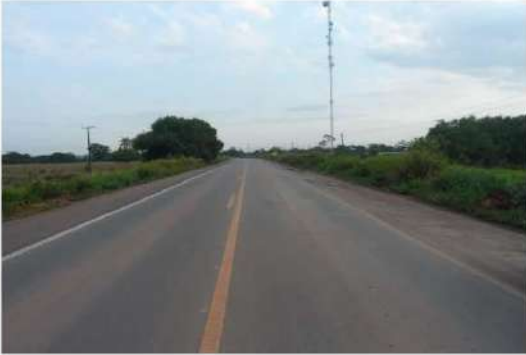
Relatório Fotográfico dos Pontos Notáveis das Rodovia PA 150/475/252/151/483/Alça Viária						
RODOVIA	PONTO GPS CAMPO	KM CAMPO	COORD. GPS	ALT.	LADO	OCORRÊNCIA
PA 150	64	1,14	-5.202042	99,14		Fim Segmento PU do Povoado Morada Nova
			-49.044295			
IMAGENS

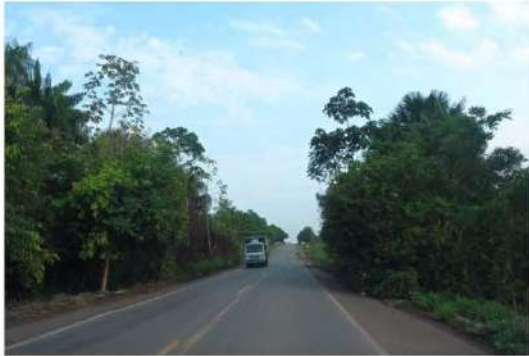
Relatório Fotográfico dos Pontos Notáveis das Rodovia PA 150/475/252/151/483/Alça Viária						
RODOVIA	PONTO GPS CAMPO	KM CAMPO	COORD. GPS	ALT.	LADO	OCORRÊNCIA
PA 150		4,98			E	Acesso Não Pavimentado - Vista a Frente Segmento com Ondulação Transversal
IMAGENS

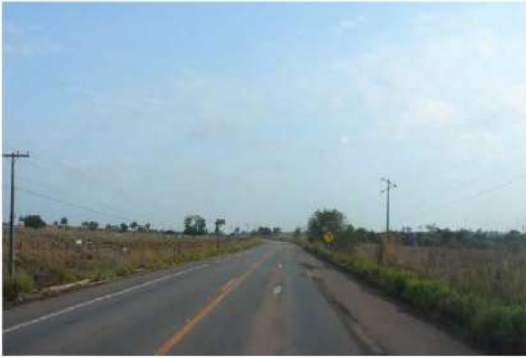
Relatório Fotográfico dos Pontos Notáveis das Rodovia PA 150/475/252/151/483/Alça Viária						
RODOVIA	PONTO GPS CAMPO	KM CAMPO	COORD. GPS	ALT.	LADO	OCORRÊNCIA
PA 150		8,81			E	Foto Vista a Frente - Trilha de Roda e Curva Acentuada - Presença de Buracos
IMAGENS

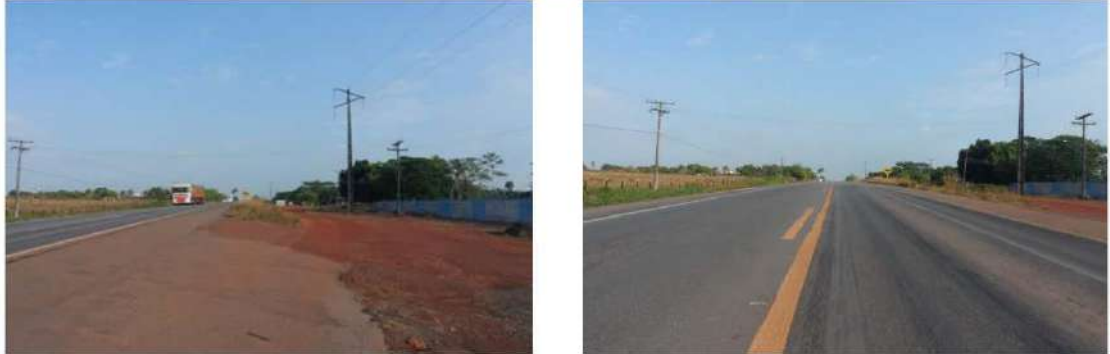
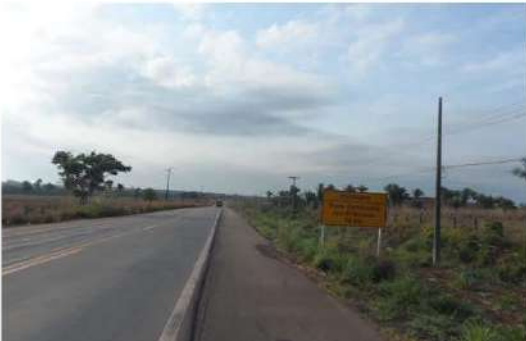
PA 150	67	10,16	-5.122112 -49.051999	127,05		Vila Matrinchá - Existe Ondulação Transversal - Continua Trilha de Roda Acentuada
IMAGENS

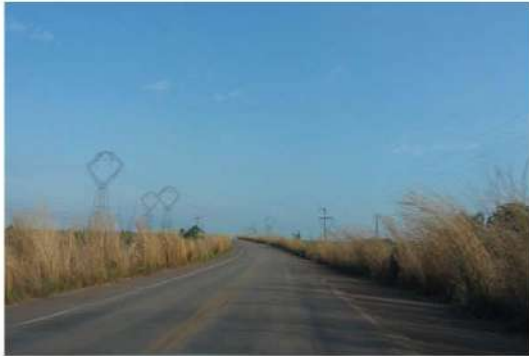
Relatório Fotográfico dos Pontos Notáveis das Rodovia PA 150/475/252/151/483/Alça Viária						
RODOVIA	PONTO GPS CAMPO	KM CAMPO	COORD. GPS	ALT.	LADO	OCORRÊNCIA
PA 150		13,79			E	Vista a Frente Curva LE
IMAGENS

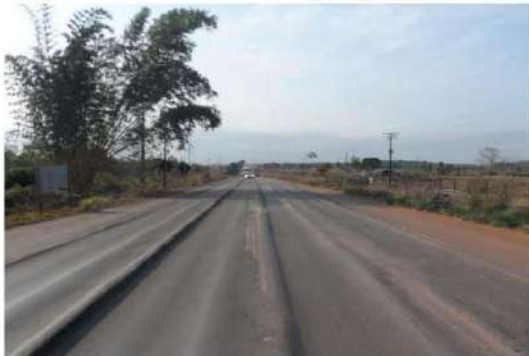
PA 150	69	15,86	-5.079905 -49.081856	138,30	E	Restaurante e Abrigo de Passageiros - Trilha de Roda Acentuada
IMAGENS

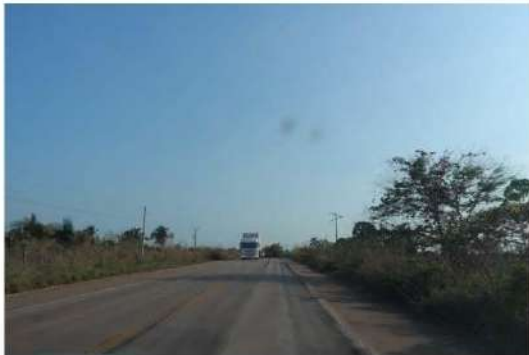
PA 150		21,77			D	Foto Vista a Frente - Continua Cerca dos dois Lados e Trilha de Roda
IMAGENS

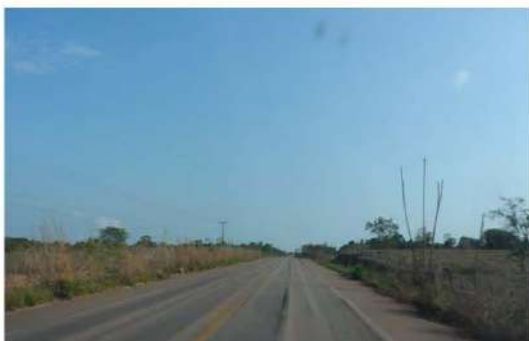
PA 150		23,11				Vista a Frente - Trilha de Roda Acentuada Mais na Pista Direita
IMAGENS

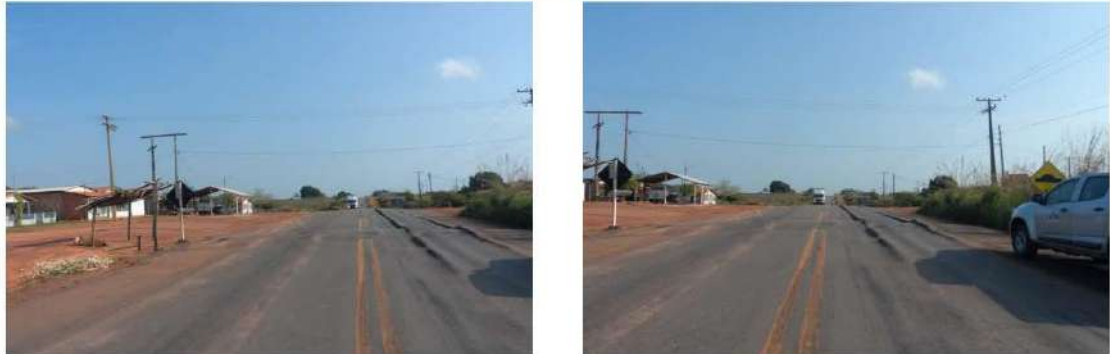
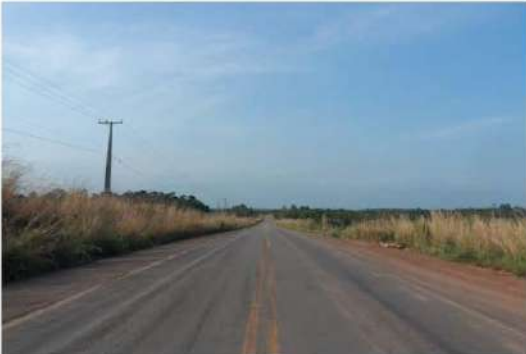
Relatório Fotográfico dos Pontos Notáveis das Rodovia PA 150/475/252/151/483/Alça Viária						
RODOVIA	PONTO GPS CAMPO	KM CAMPO	COORD. GPS	ALT.	LADO	OCORRÊNCIA
PA 150	70	24,56	-5.003696	149,23		Início Povoado
			-49.077291			
PA 150	71	24,67	-5.003014	148,74	E	Povoado S/ Nome - Trilha de Roda Acentuada
			-49.077198			
IMAGENS

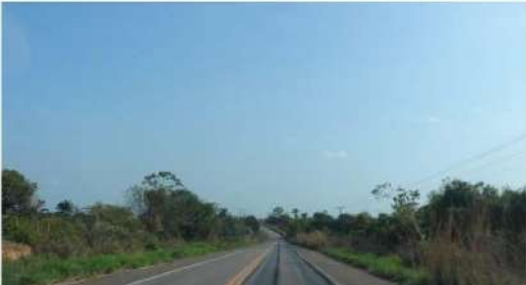
PA 150		26,64			E	Curva LE - Trilha de Roda
IMAGENS

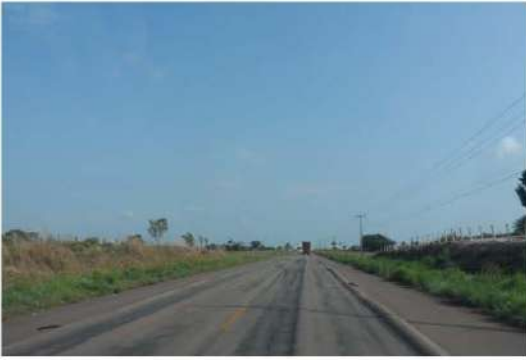
Relatório Fotográfico dos Pontos Notáveis das Rodovia PA 150/475/252/151/483/Alça Viária						
RODOVIA	PONTO GPS CAMPO	KM CAMPO	COORD. GPS	ALT.	LADO	OCORRÊNCIA
PA 150		28,30			D	Acesso NP LD - Continua Muita Trilha de Roda
IMAGENS

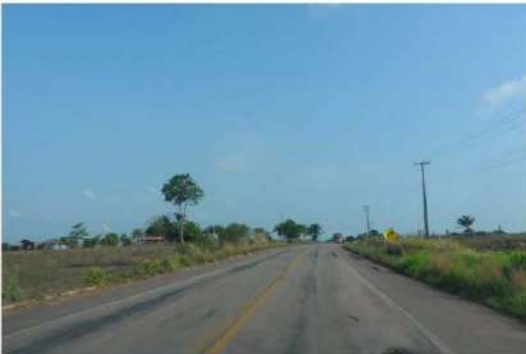
PA 150		29,23			D	Curva LD - Presença de Buraco - Exudação - Trilha de Roda
IMAGENS

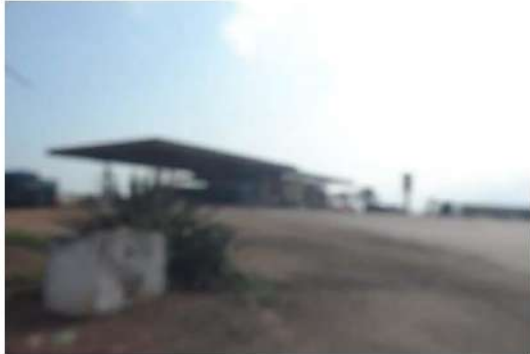
Relatório Fotográfico dos Pontos Notáveis das Rodovia PA 150/475/252/151/483/Alça Viária						
RODOVIA	PONTO GPS CAMPO	KM CAMPO	COORD. GPS	ALT.	LADO	OCORRÊNCIA
PA 150	72	32,55	-4.932958	120,00	E/D	Posto de Combustível LD e Restaurante e Acesso NP LE
			-49.076328			
IMAGENS						
<div style="display: flex; justify-content: space-around;">

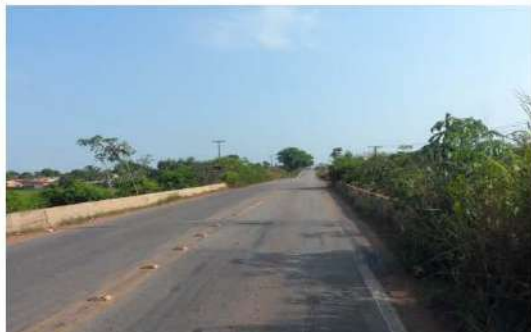
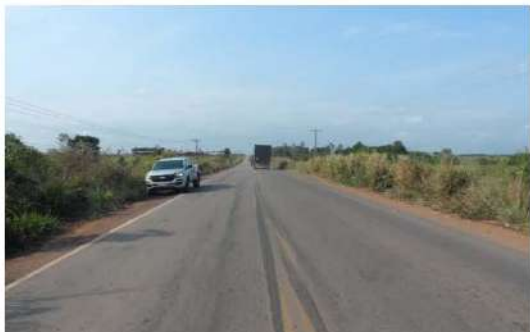
</div> <div style="text-align: center; margin-top: 20px;">   </div>						
PA 150	73	33,37	-4.925789	113,96		OAE - Rio Ipixiuna - Guarda Corpo de Concreto
			-49.075401			
IMAGENS						
<div style="display: flex; justify-content: space-around;">

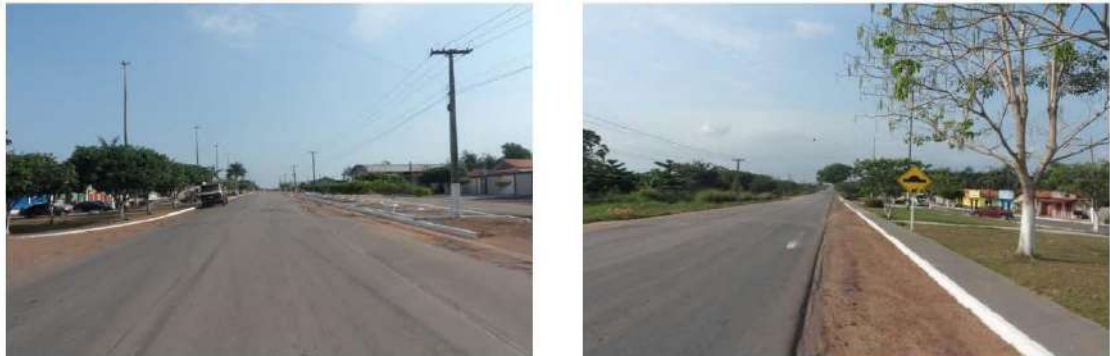
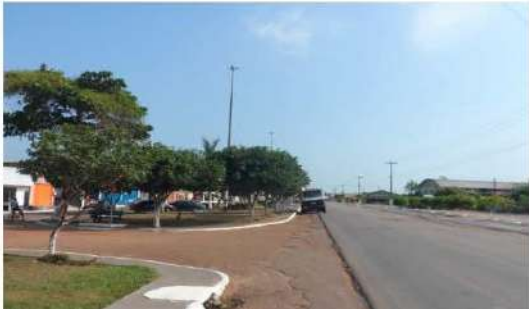
PA 150	75	33,79	-4.922294	114,33		Segmento Urbano Nova Ipixiuna Sem Acostamento - Marginal LD - Presença de Passeio Pedestres
			-49.0749			
IMAGENS

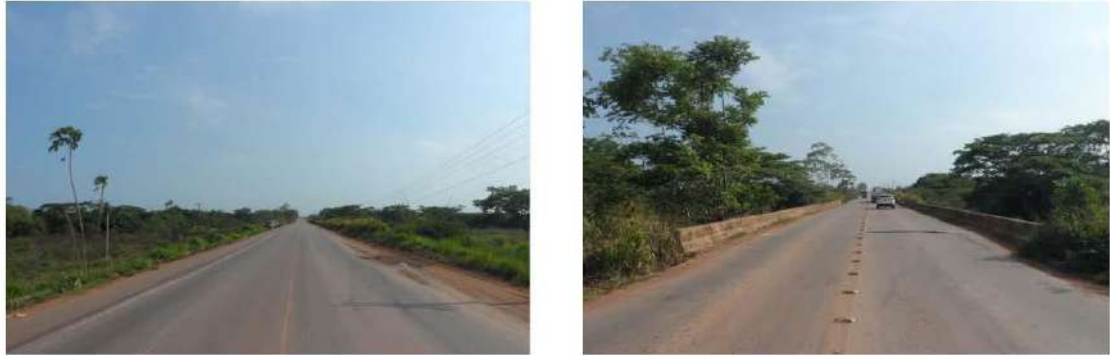
Relatório Fotográfico dos Pontos Notáveis das Rodovia PA 150/475/252/151/483/Alça Viária						
RODOVIA	PONTO GPS CAMPO	KM CAMPO	COORD. GPS	ALT.	LADO	OCORRÊNCIA
PA 150	79	35,24	-4.908842	112,15		OAE - Rio Praia Alta - Guarda Corpo de Concreto
			-49.070604			
IMAGENS

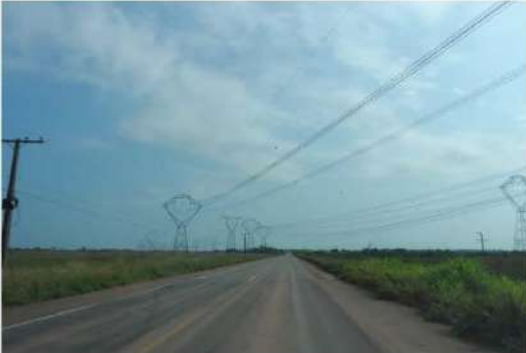
PA 150		37,00				Vista Trecho a Frente - Trilha de Roda Acentuada e Linha de Transmissão
IMAGENS

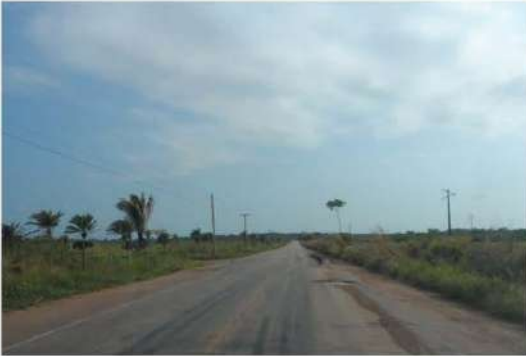
Relatório Fotográfico dos Pontos Notáveis das Rodovia PA 150/475/252/151/483/Alça Viária						
RODOVIA	PONTO GPS CAMPO	KM CAMPO	COORD. GPS	ALT.	LADO	OCORRÊNCIA
PA 150		38,35			E	Acesso LE - Presença de Buracos
IMAGENS

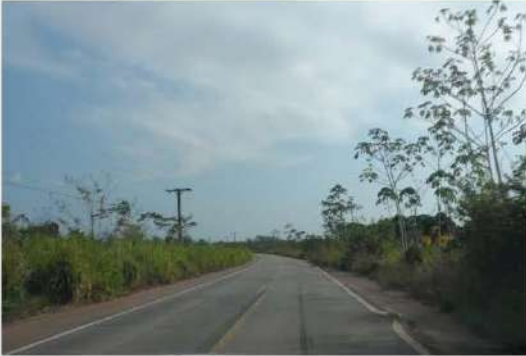
PA 150		39,39			E	Curva Acentuada LE
IMAGENS

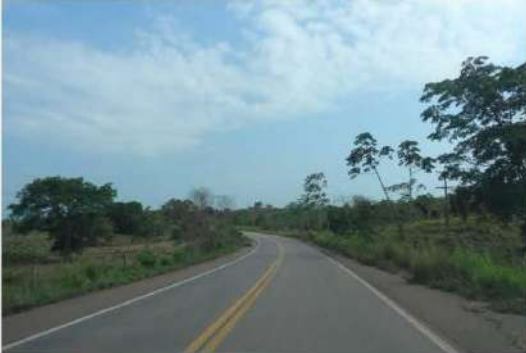
Relatório Fotográfico dos Pontos Notáveis das Rodovia PA 150/475/252/151/483/Alça Viária						
RODOVIA	PONTO GPS CAMPO	KM CAMPO	COORD. GPS	ALT.	LADO	OCORRÊNCIA
PA 150		41,77			E	Curva Acentuada LE
IMAGENS

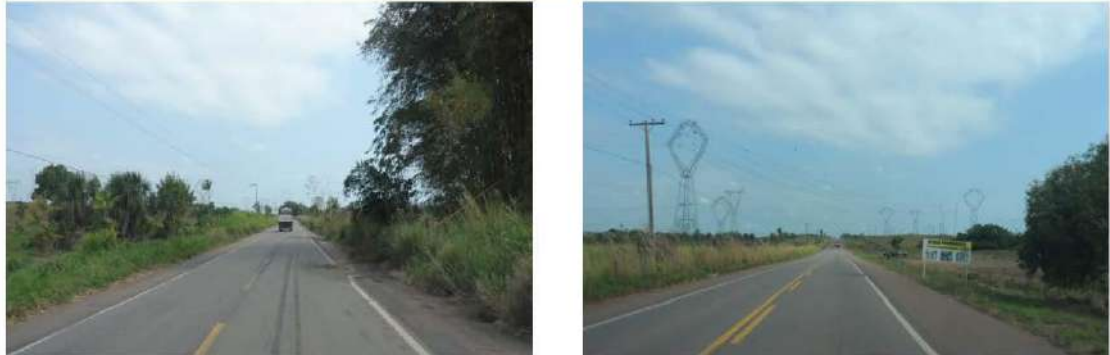
PA 150		44,26				Presença Borrachudo LD
IMAGENS

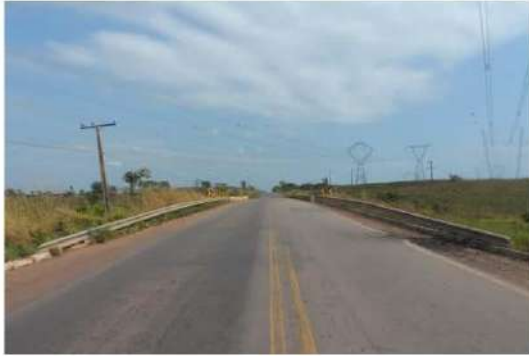
Relatório Fotográfico dos Pontos Notáveis das Rodovia PA 150/475/252/151/483/Alça Viária						
RODOVIA	PONTO GPS CAMPO	KM CAMPO	COORD. GPS	ALT.	LADO	OCORRÊNCIA
PA 150	82	45,29	-4.823445	119,83		OAE - Rio Dom Mario - Guarda Corpo de Concreto e Defesa Metálica
			-49.058259			
IMAGENS

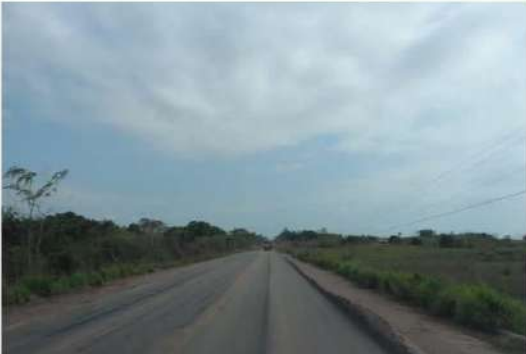
Relatório Fotográfico dos Pontos Notáveis das Rodovia PA 150/475/252/151/483/Alça Viária						
RODOVIA	PONTO GPS CAMPO	KM CAMPO	COORD. GPS	ALT.	LADO	OCORRÊNCIA
PA 150		47,06				Vista a Frente - Trilha de Roda Acentuada
IMAGENS

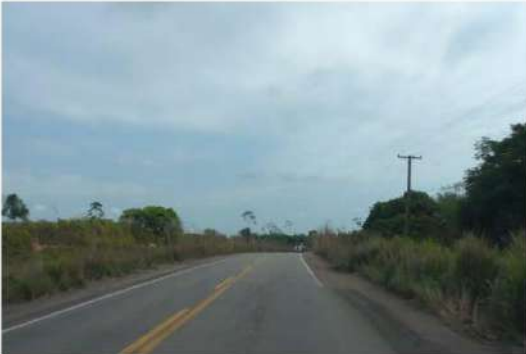
PA 150		50,17			D	Curva Suave LD
IMAGENS

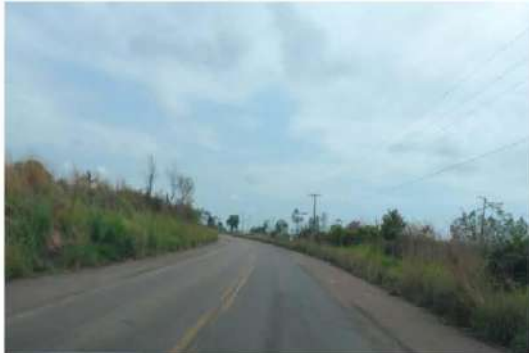
Relatório Fotográfico dos Pontos Notáveis das Rodovia PA 150/475/252/151/483/Alça Viária						
RODOVIA	PONTO GPS CAMPO	KM CAMPO	COORD. GPS	ALT.	LADO	OCORRÊNCIA
PA 150		53,90			E	Curva Acentuada LE
IMAGENS

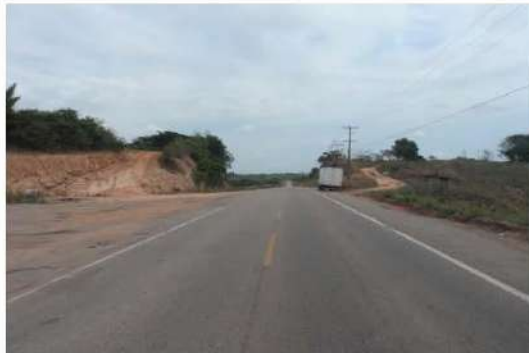
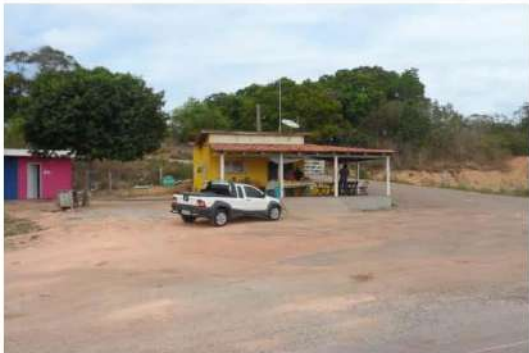
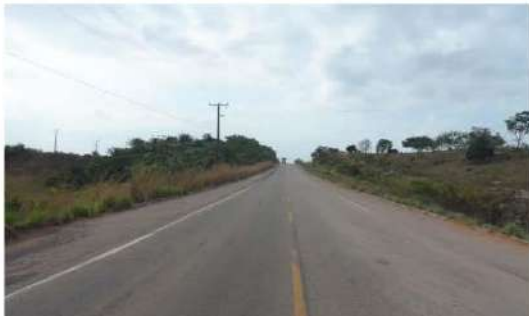
PA 150		54,31			E/D	Acesso NP LD e LE - Bar Lanchonete
IMAGENS

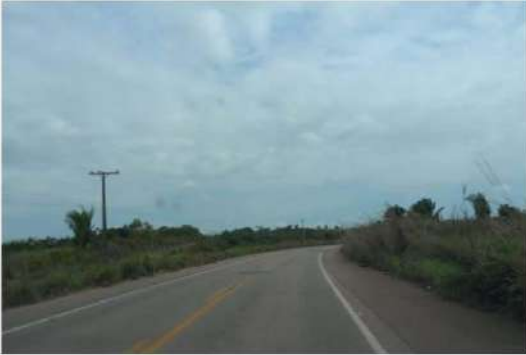
Relatório Fotográfico dos Pontos Notáveis das Rodovia PA 150/475/252/151/483/Alça Viária						
RODOVIA	PONTO GPS CAMPO	KM CAMPO	COORD. GPS	ALT.	LADO	OCORRÊNCIA
PA 150		57,21			D	Curva Acentuada LD
IMAGENS

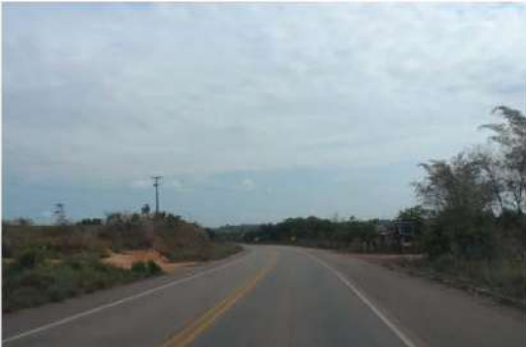
PA 150		58,66			E/D	Acesso LE e LD - Curva Acentuada LE
IMAGENS

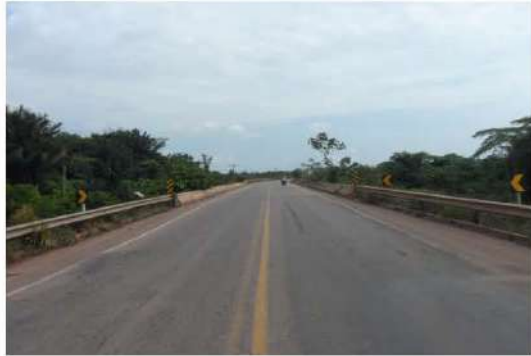
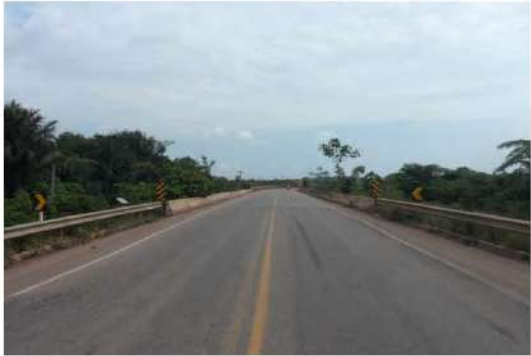
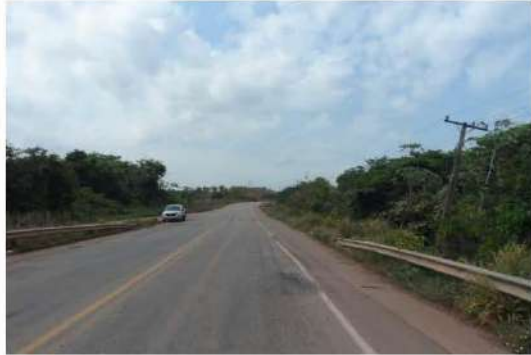
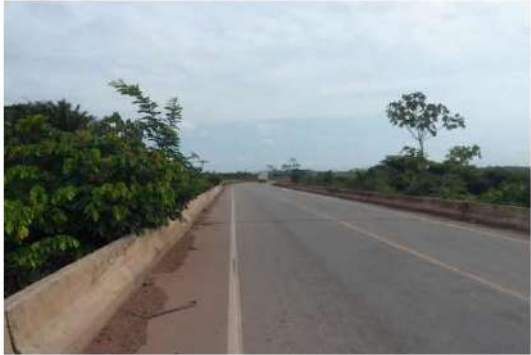
Relatório Fotográfico dos Pontos Notáveis das Rodovia PA 150/475/252/151/483/Alça Viária						
RODOVIA	PONTO GPS CAMPO	KM CAMPO	COORD. GPS	ALT.	LADO	OCORRÊNCIA
PA 150	84	59,08	-4.704085	94,11		OAE - Rio S/ Nome - Guarda Corpo de Concreto e Defesa Metálica
			-49.07594			
IMAGENS

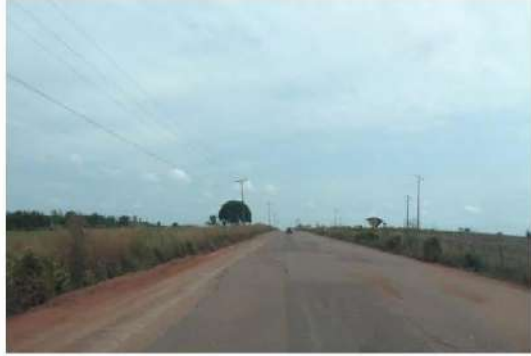
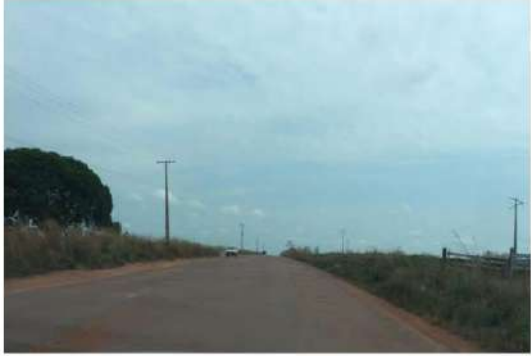
Relatório Fotográfico dos Pontos Notáveis das Rodovia PA 150/475/252/151/483/Alça Viária						
RODOVIA	PONTO GPS CAMPO	KM CAMPO	COORD. GPS	ALT.	LADO	OCORRÊNCIA
PA 150		64,68				Pavimento com Muitos Defeitos Buracos/Remendos
IMAGENS

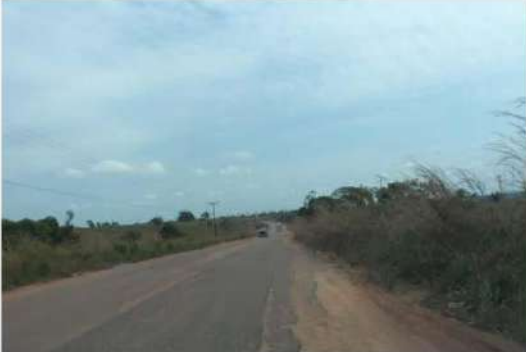
PA 150		65,82				Acostamento Danificado
IMAGENS

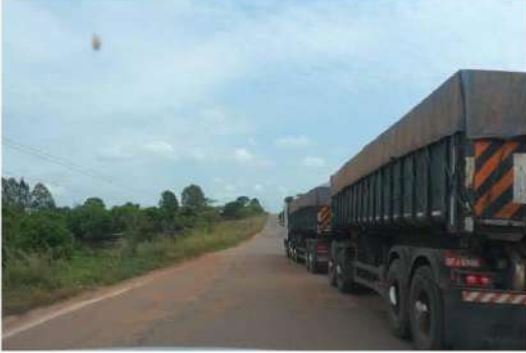
Relatório Fotográfico dos Pontos Notáveis das Rodovia PA 150/475/252/151/483/Alça Viária						
RODOVIA	PONTO GPS CAMPO	KM CAMPO	COORD. GPS	ALT.	LADO	OCORRÊNCIA
PA 150		66,65				Trecho Muitos Defeitos Buracos/Cratera
IMAGENS

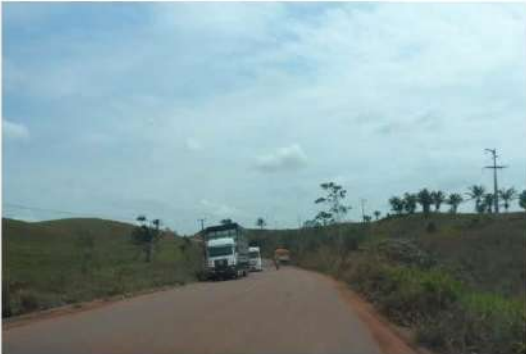
Relatório Fotográfico dos Pontos Notáveis das Rodovia PA 150/475/252/151/483/Alça Viária						
RODOVIA	PONTO GPS CAMPO	KM CAMPO	COORD. GPS	ALT.	LADO	OCORRÊNCIA
PA 150		73,80			E	Curva Acentuada LE - Pavimento Antigo Condição Ruim
IMAGENS

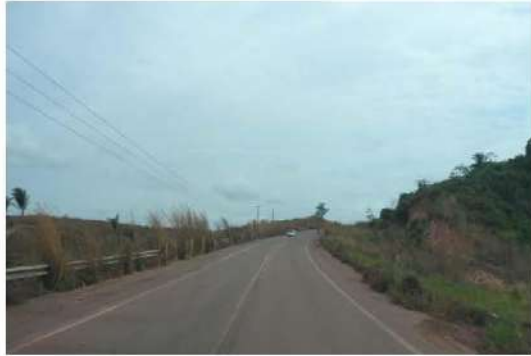
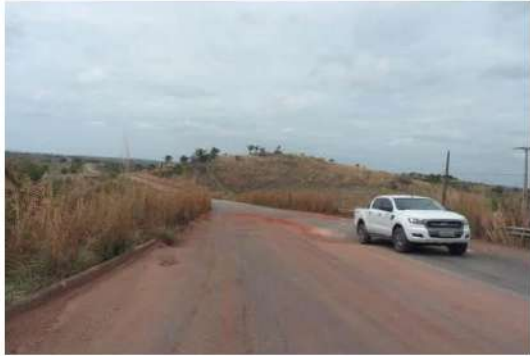
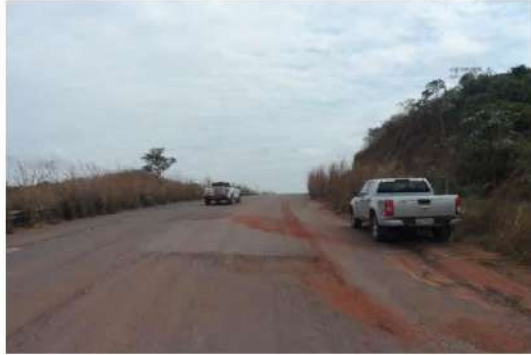
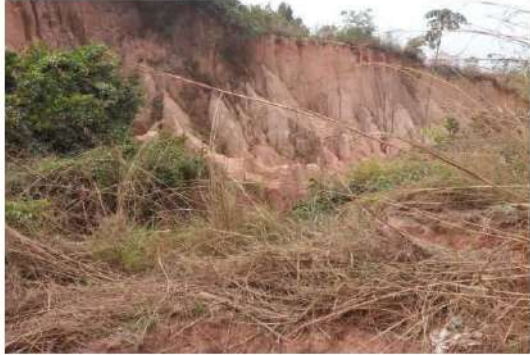
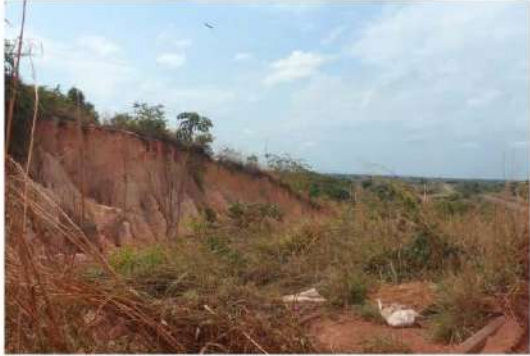
Relatório Fotográfico dos Pontos Notáveis das Rodovia PA 150/475/252/151/483/Alça Viária						
RODOVIA	PONTO GPS CAMPO	KM CAMPO	COORD. GPS	ALT.	LADO	OCORRÊNCIA
PA 150	90 A	74,42	-4.574000	140,00	D	Erosão Corte e Aterro (Voçoroca)
			-49.102317			
IMAGENS

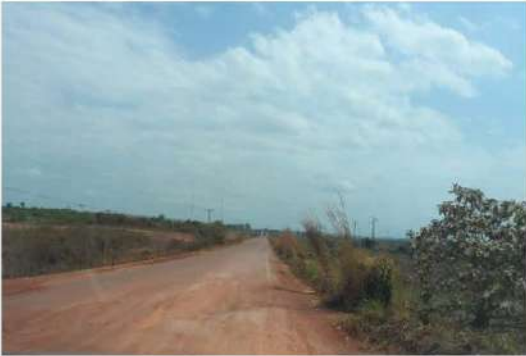
Relatório Fotográfico dos Pontos Notáveis das Rodovia PA 150/475/252/151/483/Alça Viária						
RODOVIA	PONTO GPS CAMPO	KM CAMPO	COORD. GPS	ALT.	LADO	OCORRÊNCIA
PA 150		77,32				Presença de Crateras/Buracos
IMAGENS

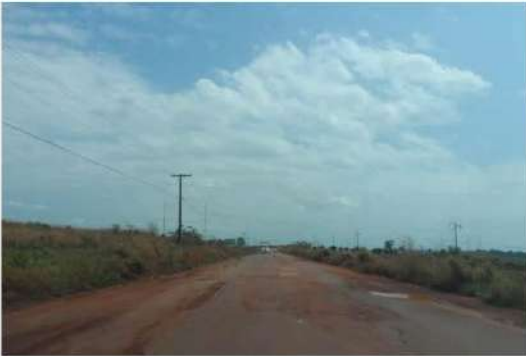
PA 150		77,74				Presença de Crateras/Buracos
IMAGENS

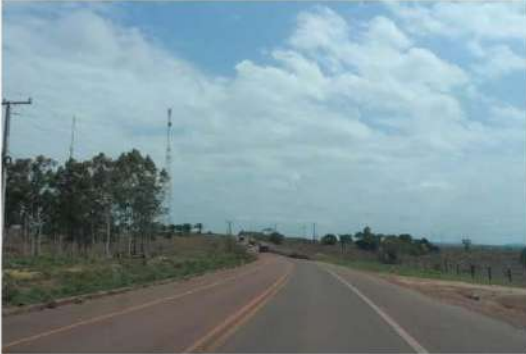
Relatório Fotográfico dos Pontos Notáveis das Rodovia PA 150/475/252/151/483/Alça Viária						
RODOVIA	PONTO GPS CAMPO	KM CAMPO	COORD. GPS	ALT.	LADO	OCORRÊNCIA
PA 150		78,57			E/D	Acesso LE e LD e Curva Acentuada LE - Presença de Meio fio
IMAGENS

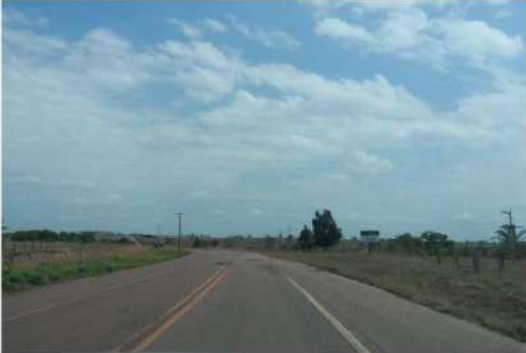
PA 150		80,74			E	Curva LE - Continua Muitos Buracos
IMAGENS

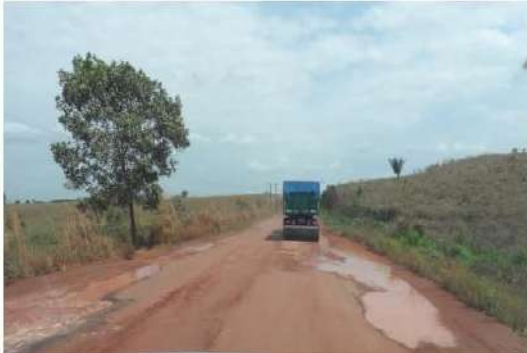
Relatório Fotográfico dos Pontos Notáveis das Rodovia PA 150/475/252/151/483/Alça Viária						
RODOVIA	PONTO GPS CAMPO	KM CAMPO	COORD. GPS	ALT.	LADO	OCORRÊNCIA
PA 150		81,36				Presença de Crateras/Buracos
IMAGENS

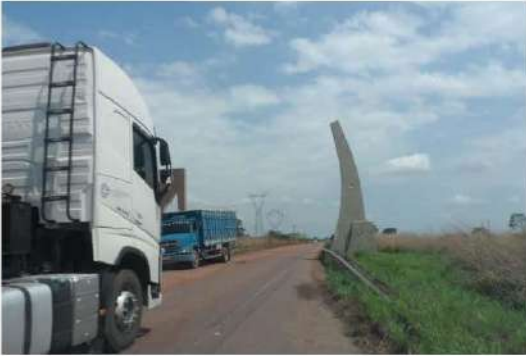
Relatório Fotográfico dos Pontos Notáveis das Rodovia PA 150/475/252/151/483/Alça Viária						
RODOVIA	PONTO GPS CAMPO	KM CAMPO	COORD. GPS	ALT.	LADO	OCORRÊNCIA
PA 150	91	83,64	-4.493156	126,86		Marco Cidade de Jacundá a Frente
			-49.104415			
IMAGENS

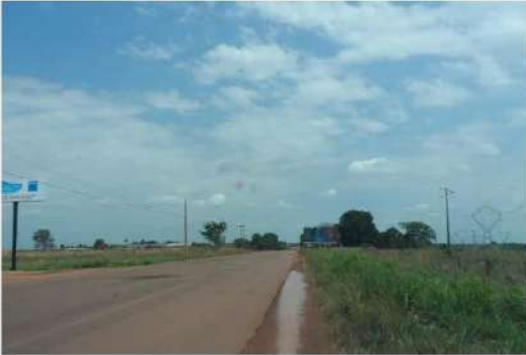
PA 150	92	84,78	-4.486213	125,47	E	Acesso Empreendimento Grande Lago
			-49.107365			
IMAGENS

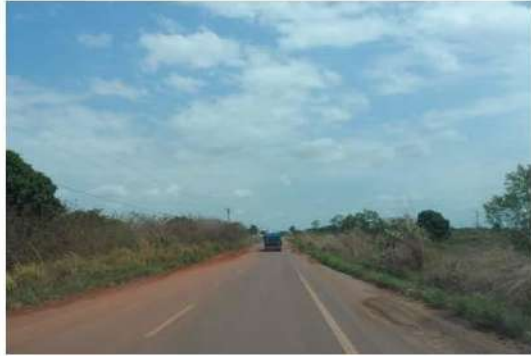
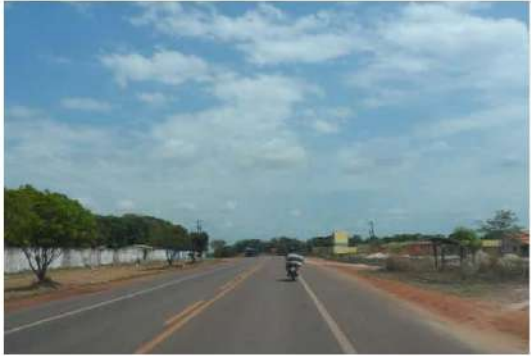
Relatório Fotográfico dos Pontos Notáveis das Rodovia PA 150/475/252/151/483/Alça Viária							
RODOVIA	PONTO GPS CAMPO	KM CAMPO	COORD. GPS	ALT.	LADO	OCORRÊNCIA	
PA 150	93	86,96	-4.468133	102,98		Início PU Jacundã	
			-49.115631				
IMAGENS

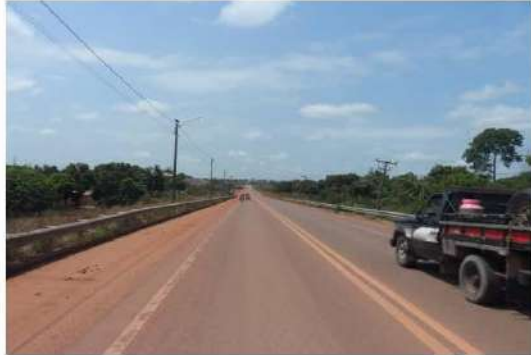
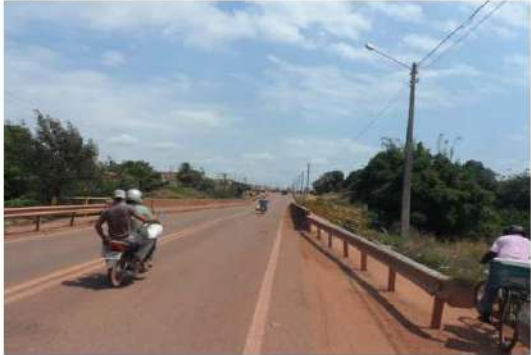
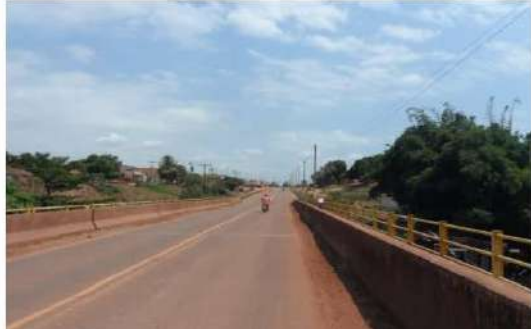
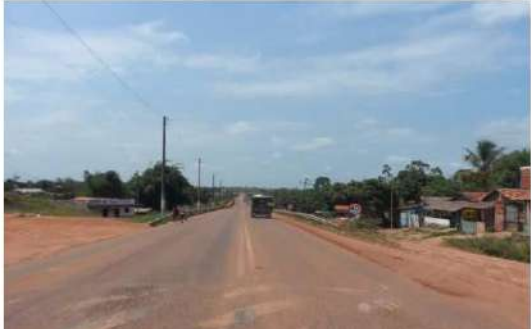
PA 150	94	87,89	-4.4597	99,86		OAE - Rio Arrea - Guarda Corpo de Concreto e Defesa Metálica	
			-49.116424				
IMAGENS

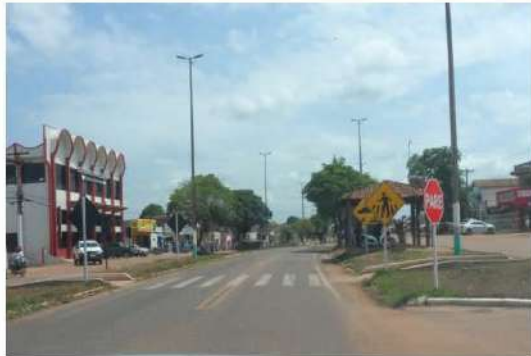
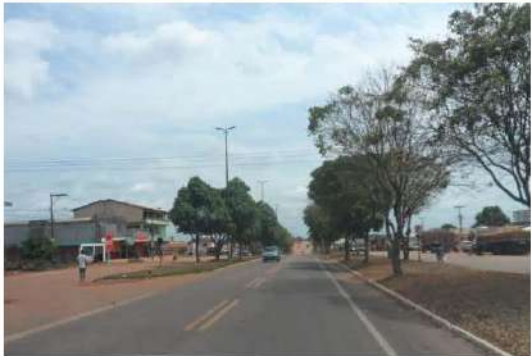
Relatório Fotográfico dos Pontos Notáveis das Rodovia PA 150/475/252/151/483/Alça Viária						
RODOVIA	PONTO GPS CAMPO	KM CAMPO	COORD. GPS	ALT.	LADO	OCORRÊNCIA
PA 150		88,83		107,00		Início de Marginais Pavimentadas dos dois Lados - Postos de Combustíveis - Existe Ondulação Transversal
IMAGENS

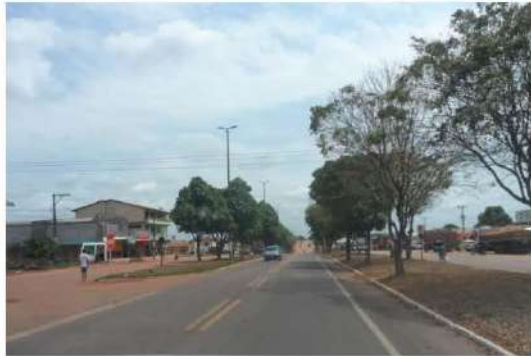
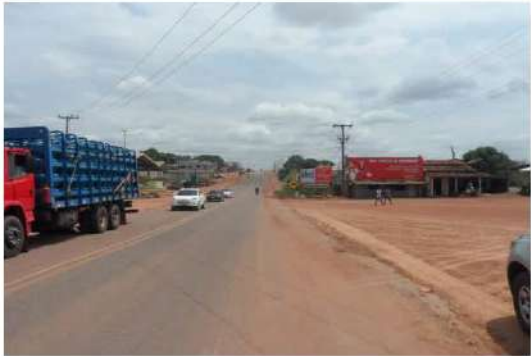
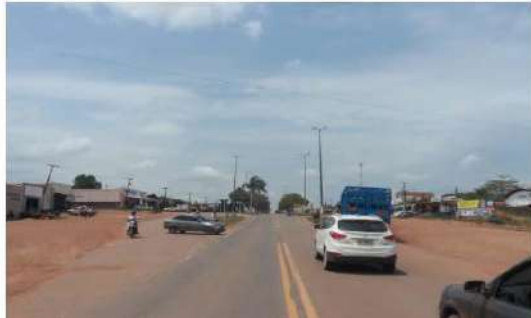
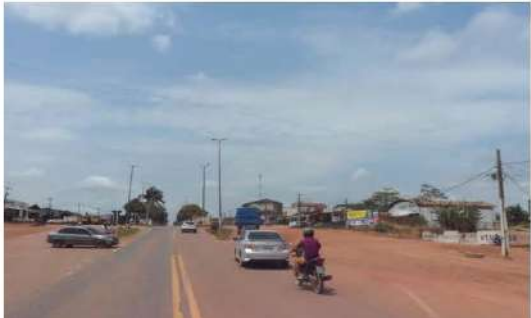
PA 150	97	90,07	-4.441463 -49.113829	104,54		Final de Marginal Pavimentada dos Dois Lados
IMAGENS

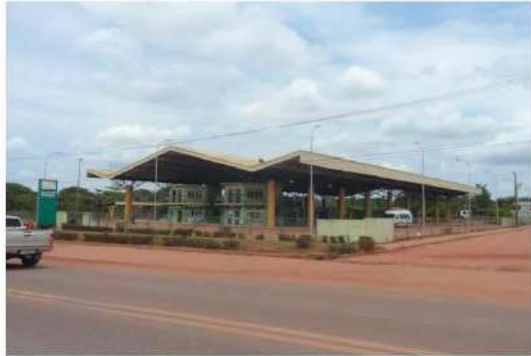
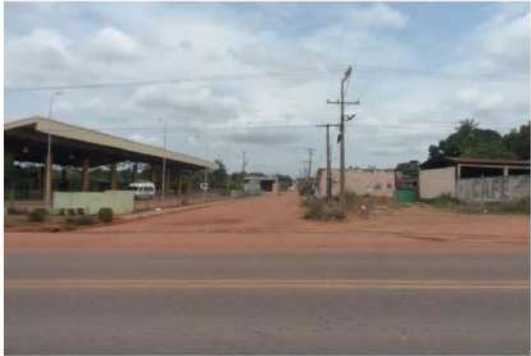
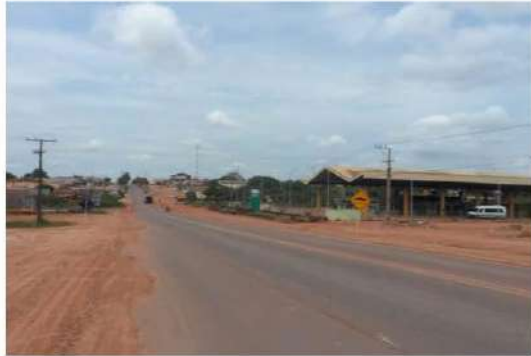
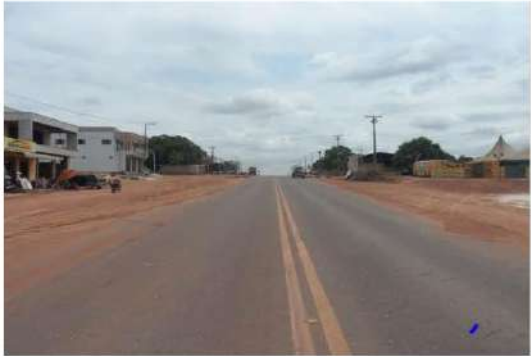
Relatório Fotográfico dos Pontos Notáveis das Rodovia PA 150/475/252/151/483/Alça Viária						
RODOVIA	PONTO GPS CAMPO	KM CAMPO	COORD. GPS	ALT.	LADO	OCORRÊNCIA
PA 150	98	90,07	-4.439958	104,34		
			-49.113462			
PA 150	99	90,07	-4.439959	104,33		
			-49.113462			
PA 150	100	90,17	-4.439954	104,33	E	Entr. PA 151 - Rodoviária LE
			-49.113460

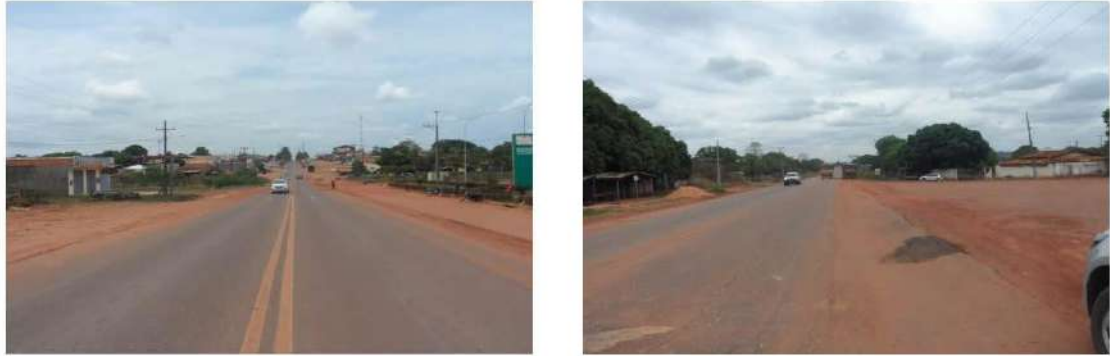
Relatório Fotográfico dos Pontos Notáveis das Rodovia PA 150/475/252/151/483/Alça Viária						
RODOVIA	PONTO GPS CAMPO	KM CAMPO	COORD. GPS	ALT.	LADO	OCORRÊNCIA
PA 150	101	91,42	-4.429341 -49.110225	104,98		Fim PU Jacundá - Posto de Combustível
IMAGENS

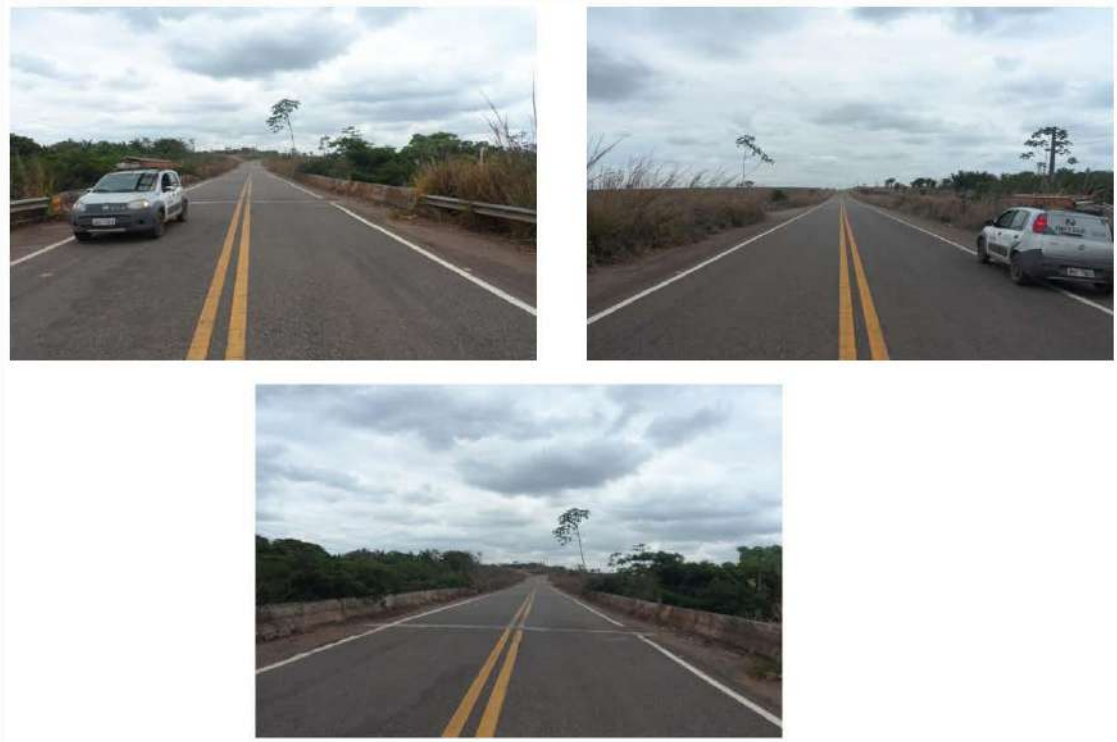
Relatório Fotográfico dos Pontos Notáveis das Rodovia PA 150/475/252/151/483/Alça Viária						
RODOVIA	PONTO GPS CAMPO	KM CAMPO	COORD. GPS	ALT.	LADO	OCORRÊNCIA
PA 150	102	96,60	-4.383424	87,40		OAE - Rio Roub - Guarda Corpo de Concreto e Defesa Metálica
			-49.110298			
IMAGENS

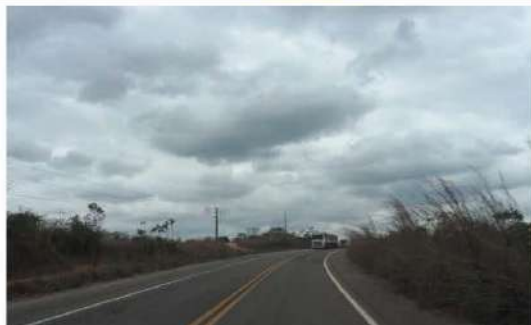
PA 150		96,91			E	Curva LE e Acesso Não Pavimentado
IMAGENS

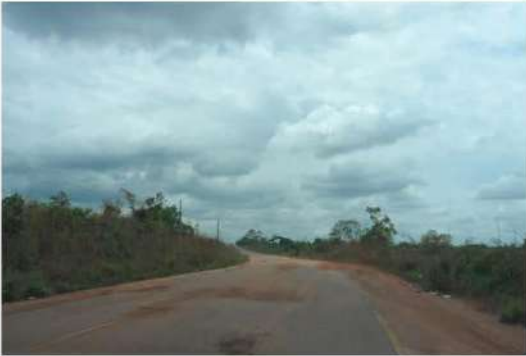
Relatório Fotográfico dos Pontos Notáveis das Rodovia PA 150/475/252/151/483/Alça Viária						
RODOVIA	PONTO GPS CAMPO	KM CAMPO	COORD. GPS	ALT.	LADO	OCORRÊNCIA
PA 150		101,16			E	Curva Acentuada LE - Presença Muitos Buracos
IMAGENS

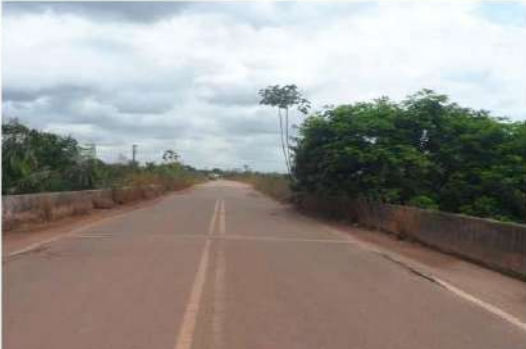
PA 150	105	104,48	-4.322289 -49.078212	80,86		OAE - Rio Mojuzinho II - Guarda Corpo de Concreto e Defesa Metálica
IMAGENS

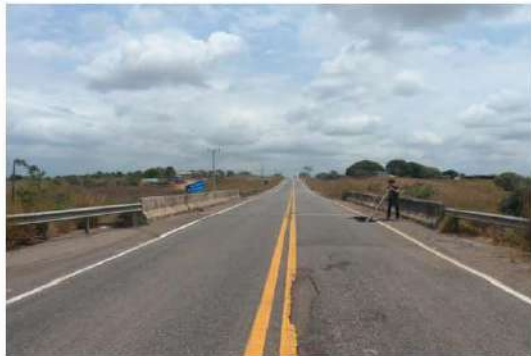
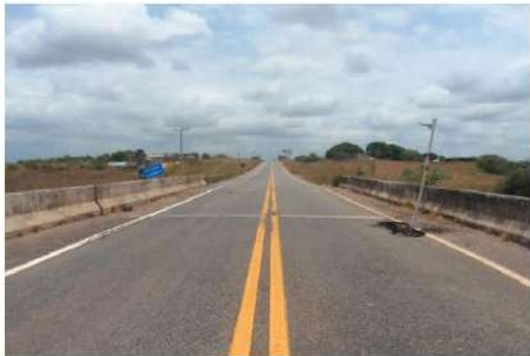
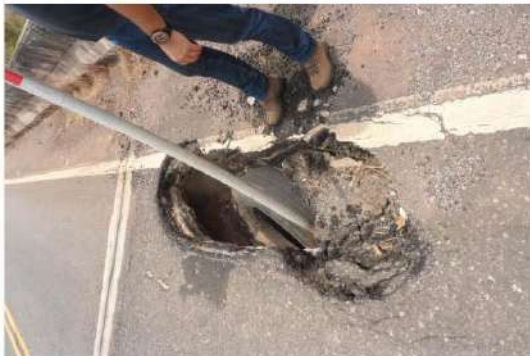
Relatório Fotográfico dos Pontos Notáveis das Rodovia PA 150/475/252/151/483/Alça Viária						
RODOVIA	PONTO GPS CAMPO	KM CAMPO	COORD. GPS	ALT.	LADO	OCORRÊNCIA
PA 150	106	113,60	-4.24381	89,36		OAE - Rio Zembra - Existe Defesa Metálica - Guarda Corpo de Concreto - Erosão Encabeçamento Ponte
			-49.057552			
IMAGENS

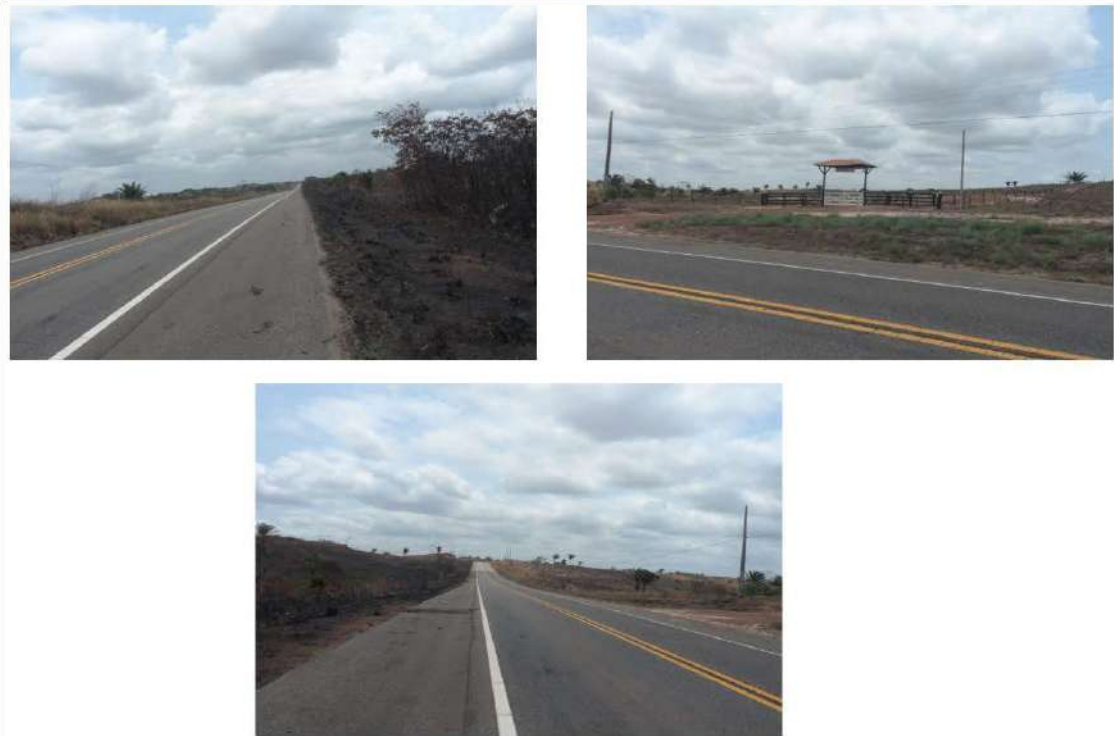
Relatório Fotográfico dos Pontos Notáveis das Rodovia PA 150/475/252/151/483/Alça Viária						
RODOVIA	PONTO GPS CAMPO	KM CAMPO	COORD. GPS	ALT.	LADO	OCORRÊNCIA
PA 150		117,64			E	Acesso NP a Fazenda Nossa Senhora de Nazaré - Pavimento e Sinalização Horizontal em Boas Condições - Largura Pista 7,20m e P+A 12,00m
IMAGENS

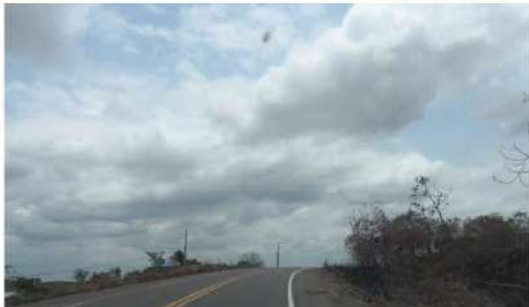
PA 150		119,40			E/D	Acesso NP - Borracharia
IMAGENS

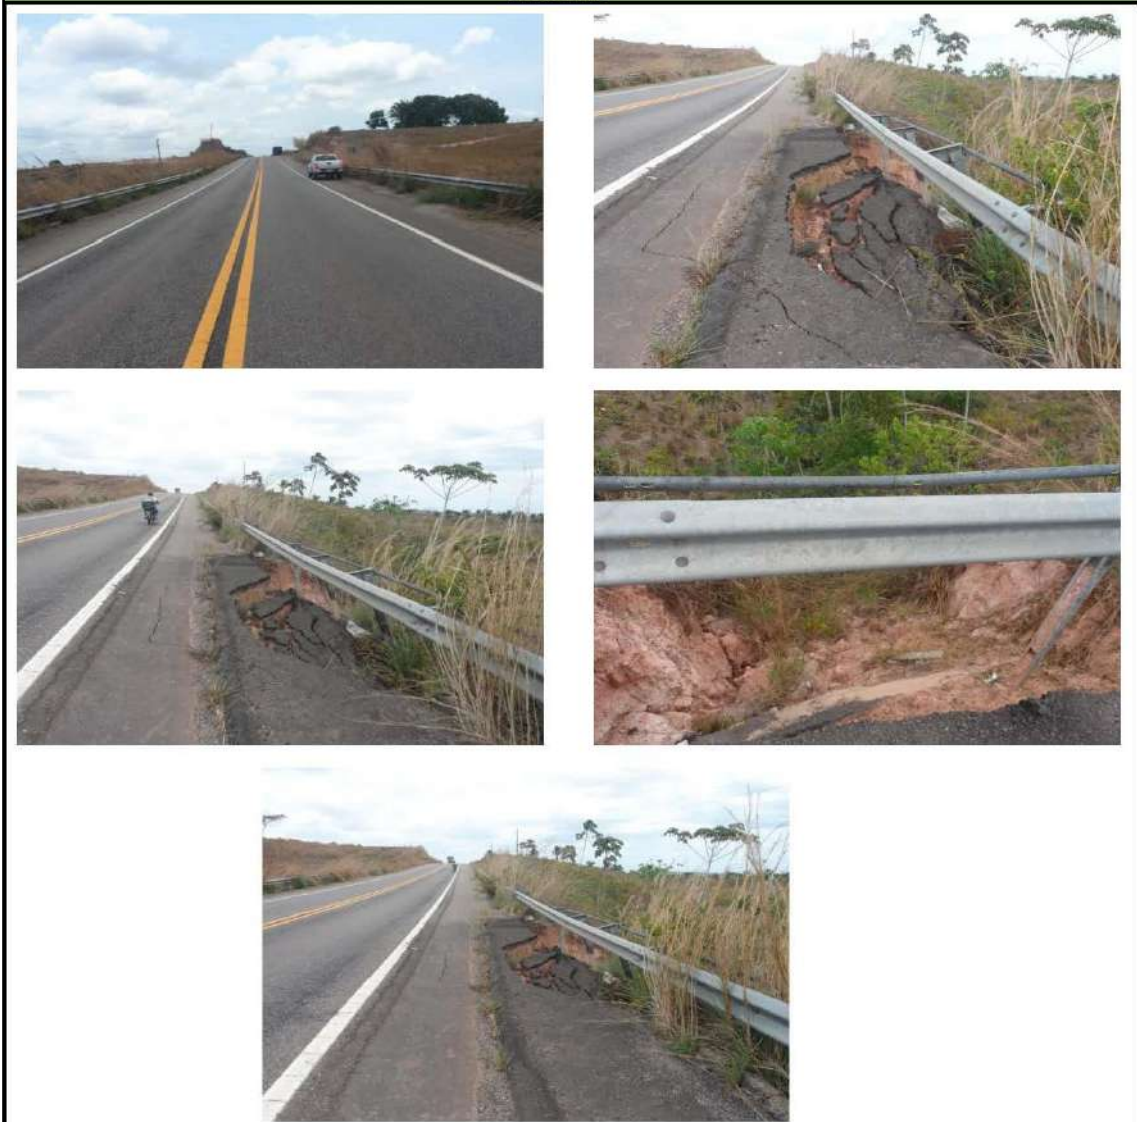
Relatório Fotográfico dos Pontos Notáveis das Rodovia PA 150/475/252/151/483/Alça Viária						
RODOVIA	PONTO GPS CAMPO	KM CAMPO	COORD. GPS	ALT.	LADO	OCORRÊNCIA
PA 150	108	122,72	-4.168638	110,14	E	Erosão Bordo Pista Provocada Pela Quebra Descida D'água - Presença de Defesa Metálica dos Dois Lados
			-49.056571			
IMAGENS

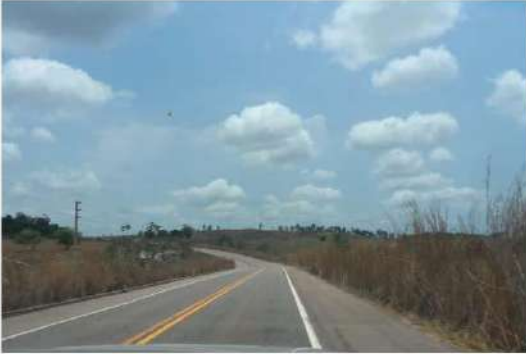
Relatório Fotográfico dos Pontos Notáveis das Rodovia PA 150/475/252/151/483/Alça Viária						
RODOVIA	PONTO GPS CAMPO	KM CAMPO	COORD. GPS	ALT.	LADO	OCORRÊNCIA
PA 150		126,14			E	Curva LE e Acesso NP - Largura P+A 12,00m
IMAGENS
