ANEXO III – DIAGNÓSTICO DO SISTEMA EXISTENTE

CADERNO 2 RELATÓRIO FOTOGRÁFICO DOS PONTOS NOTÁVEIS

**Rodovias Estaduais PA-150/PA-475/PA-252/PA-
151/Alça Viária de Belém**

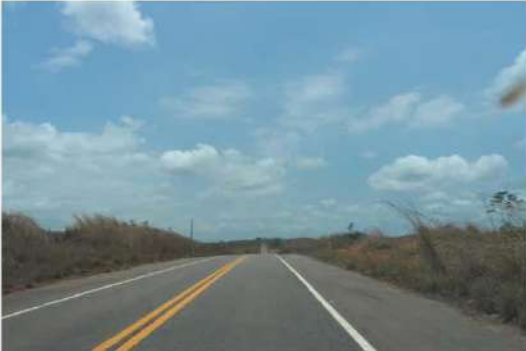
PA 150		129,04				Pavimento e Sinalização Horizontal em Boas Condições
IMAGENS

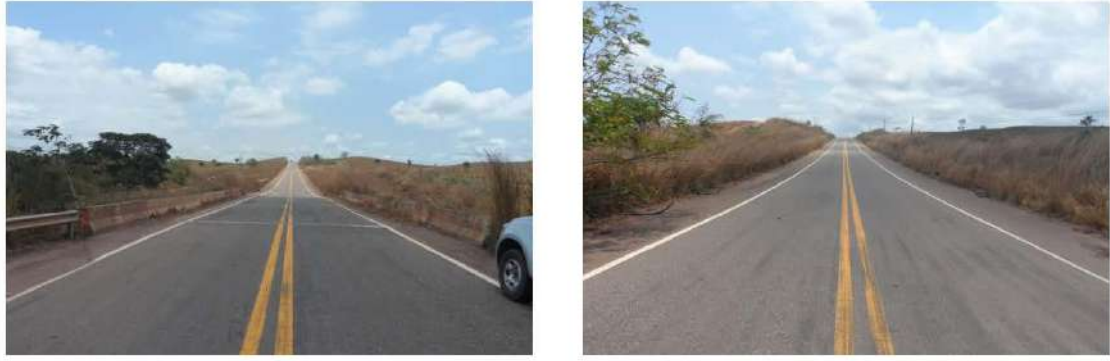
Relatório Fotográfico dos Pontos Notáveis das Rodovia PA 150/475/252/151/483/Alça Viária						
RODOVIA	PONTO GPS CAMPO	KM CAMPO	COORD. GPS	ALT.	LADO	OCORRÊNCIA
PA 150	109	129,46	-4.110104	110,01		OAE - Rio Velho Barreiro - Existe Defesa Metálica e Guarda Corpo de Concreto
			-49.046496			
IMAGENS

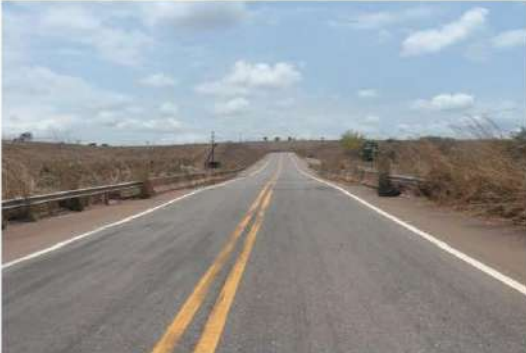
PA 150		130,08			E	Curva Acentuada LE - Pavimento em Boas Condições CBUQ com Seixo Rolado - Presença de Meio fio
IMAGENS

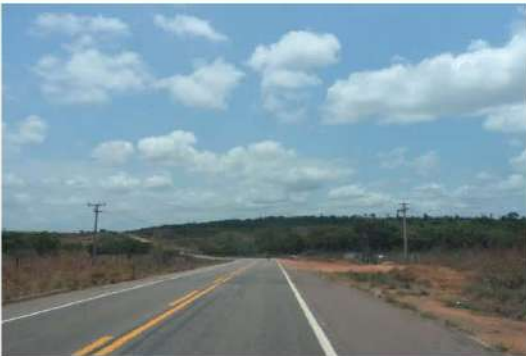
Relatório Fotográfico dos Pontos Notáveis das Rodovia PA 150/475/252/151/483/Alça Viária						
RODOVIA	PONTO GPS CAMPO	KM CAMPO	COORD. GPS	ALT.	LADO	OCORRÊNCIA
PA 150		141,58			E/D	Curva LE e Acesso NP LD - Fazenda Fortaleza - Largura P+A 12,00m
IMAGENS

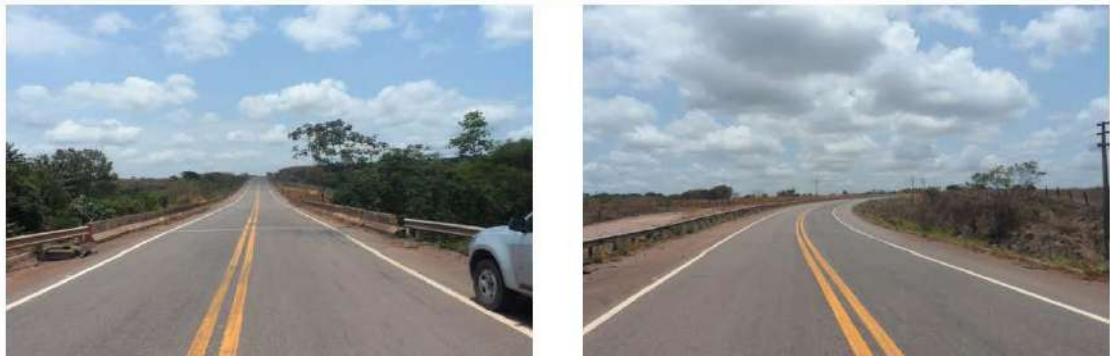
PA 150	111	142,41	-3.99837 -49.047876	94,18		OAE - Rio S/Nome - Guarda corpo de Concreto e Defesa Metálica
IMAGENS

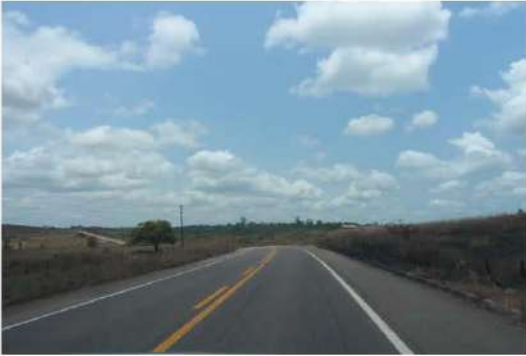
Relatório Fotográfico dos Pontos Notáveis das Rodovia PA 150/475/252/151/483/Alça Viária						
RODOVIA	PONTO GPS CAMPO	KM CAMPO	COORD. GPS	ALT.	LADO	OCORRÊNCIA
PA 150		144,80			E	Curva Acentuada LE
IMAGENS

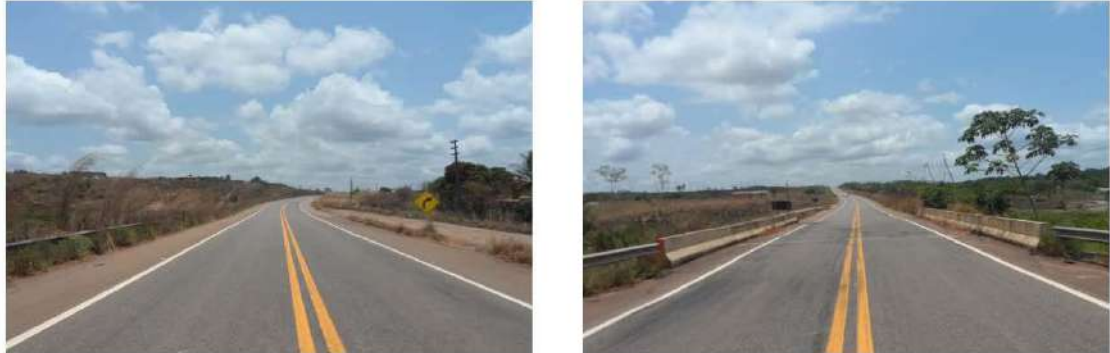
PA 150	112	145,83	-3.969243 -49.052244	90,08		OAE - Rio Moju - Guarda Corpo de Concreto e Defesa Metálica
IMAGENS

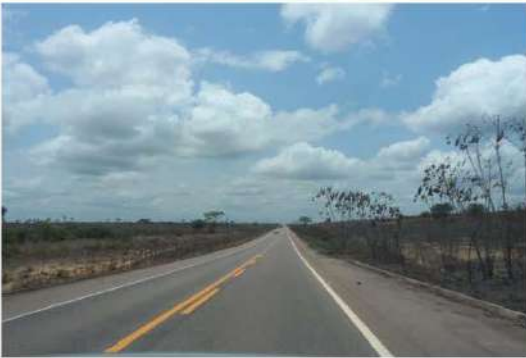
Relatório Fotográfico dos Pontos Notáveis das Rodovia PA 150/475/252/151/483/Alça Viária						
RODOVIA	PONTO GPS CAMPO	KM CAMPO	COORD. GPS	ALT.	LADO	OCORRÊNCIA
PA 150		150,60				Vista A frente - Pavimento e Sinalização Horizontal em Boas Condições
IMAGENS

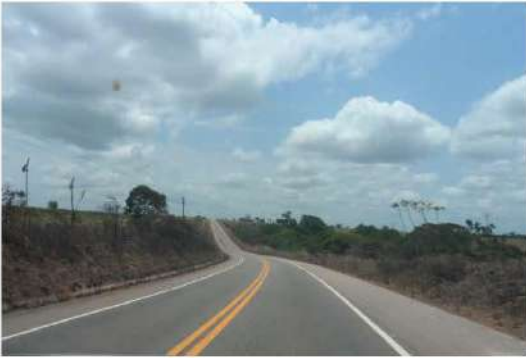
PA 150		152,57			E	Curva Suave LE
IMAGENS

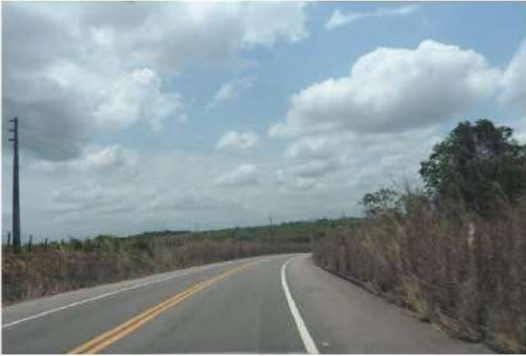
Relatório Fotográfico dos Pontos Notáveis das Rodovia PA 150/475/252/151/483/Alça Viária						
RODOVIA	PONTO GPS CAMPO	KM CAMPO	COORD. GPS	ALT.	LADO	OCORRÊNCIA
PA 150		154,64			D	Curva Acentuada LD
IMAGENS

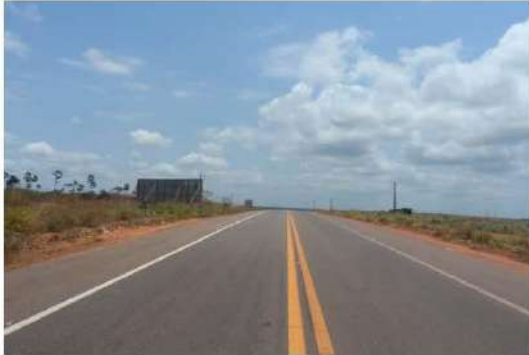
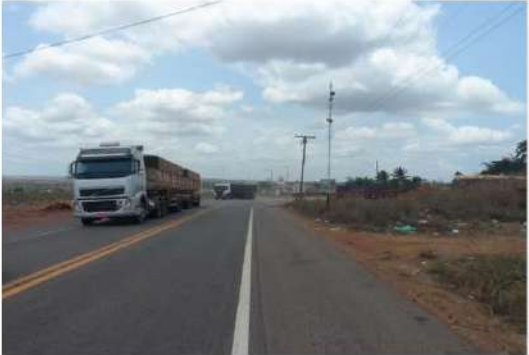
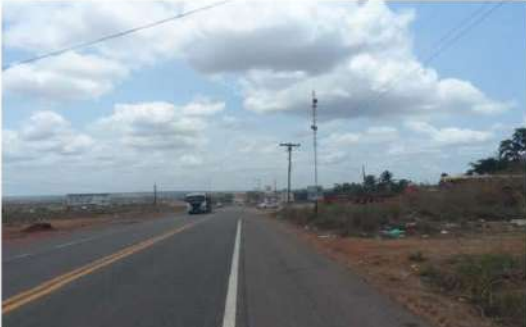
PA 150	113	159,00	-3.865856 -49.096549	142,00		Início PU Goianésia do Pará - Torre Telefonia
IMAGENS

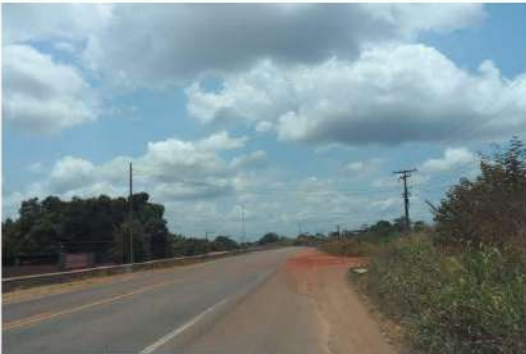
Relatório Fotográfico dos Pontos Notáveis das Rodovia PA 150/475/252/151/483/Alça Viária						
RODOVIA	PONTO GPS CAMPO	KM CAMPO	COORD. GPS	ALT.	LADO	OCORRÊNCIA
PA 150		159,93			E/D	Acesso NP LD (Casas) e Defesa Metálica LE
IMAGENS

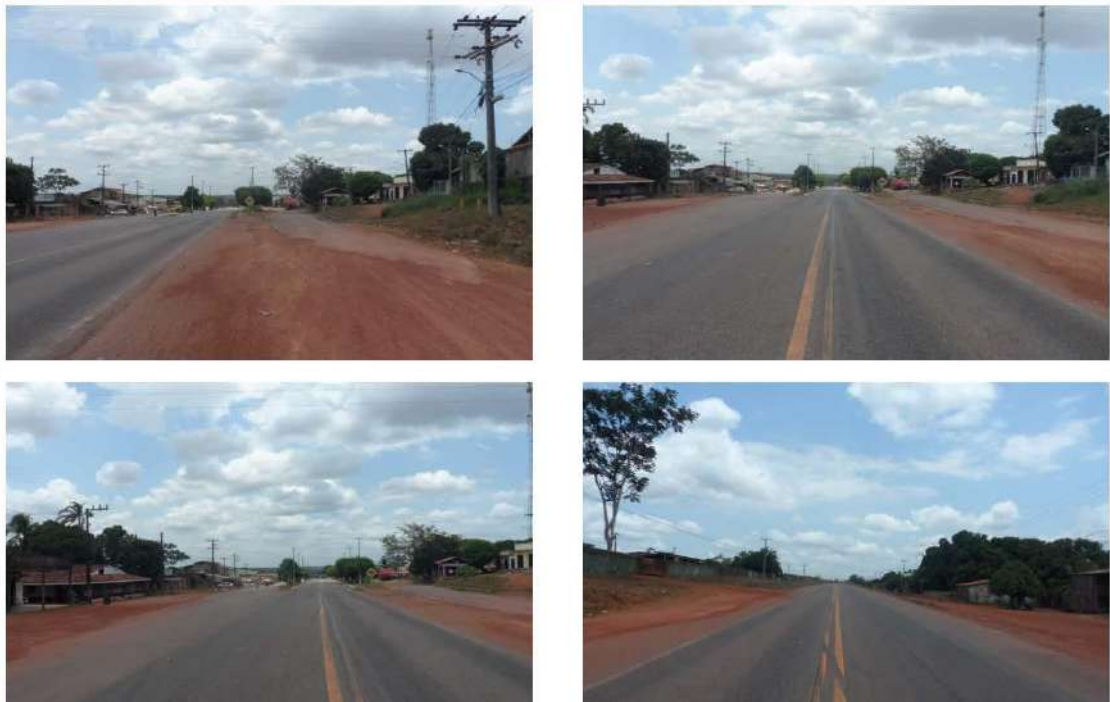
PA 150	114	160,55	-3.852206 -49.097033	114,91		Segmento Urbano Goianésia do Pará
IMAGENS

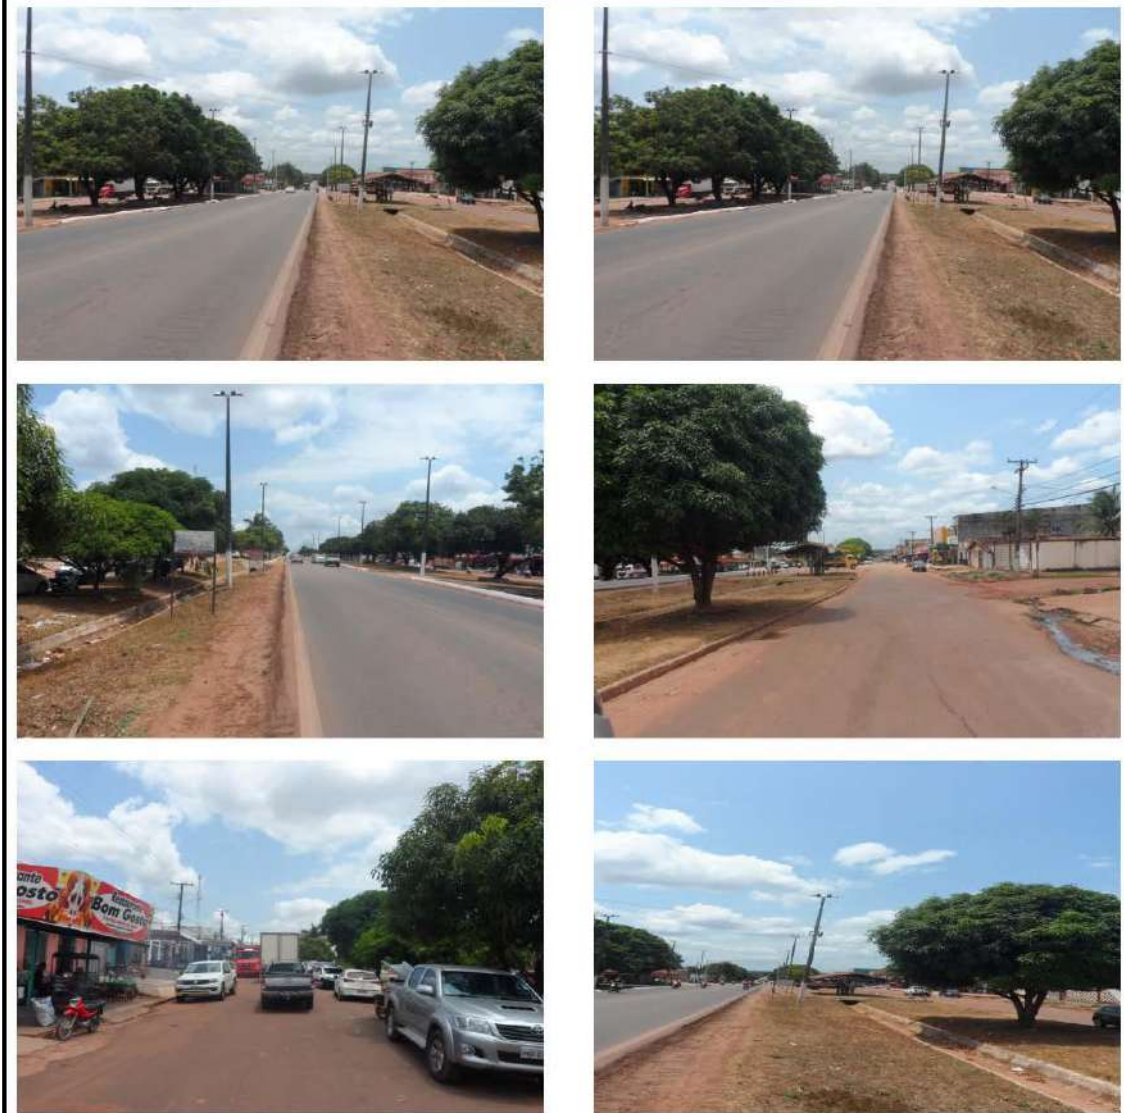
RODOVIA	PONTO GPS CAMPO	KM CAMPO	COORD. GPS	ALT.	LADO	OCORRÊNCIA
PA 150	116	161,38	-3.84516 -49.099121	93,30		Restaurante LD - Largura da Pista 7,00m e Marginal 8,00m Segmento com Iluminação Pública Rodovia e Marginais dos Dois Lados

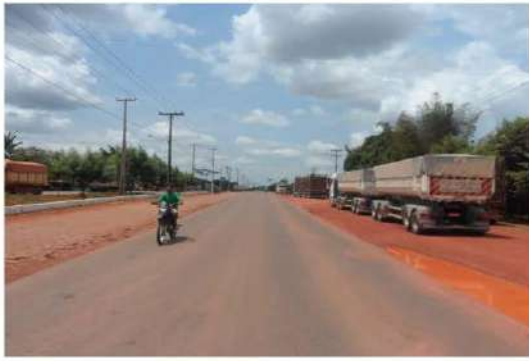
PA 150	117	163,56	-3.826479 -49.097387	81,55		Termina Acostamento no Segmento Urbano - Bloquete LE (Acostamento)
IMAGENS

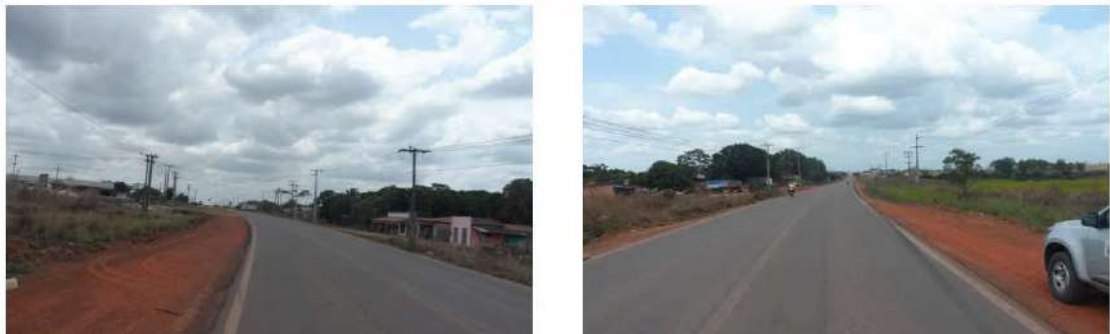
PA 150	118	163,76	-3.822167 -49.095667	81,03		Termina Acostamento
IMAGENS

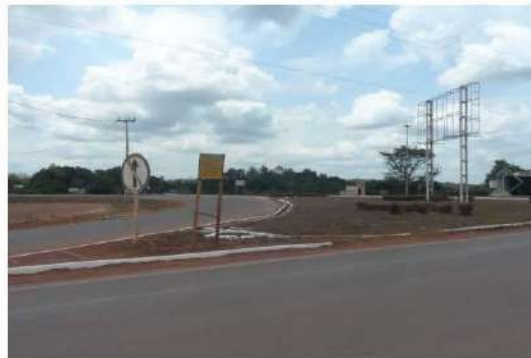
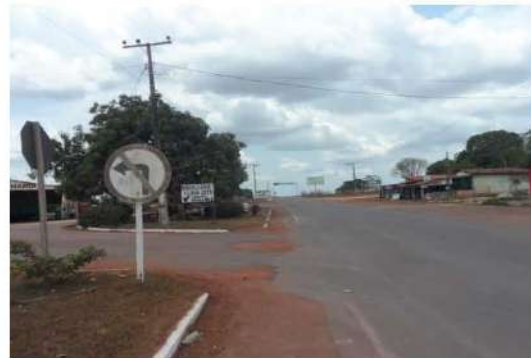
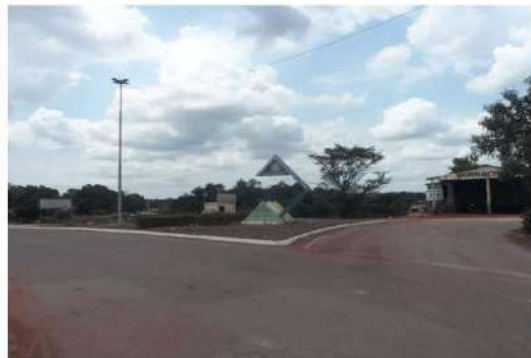
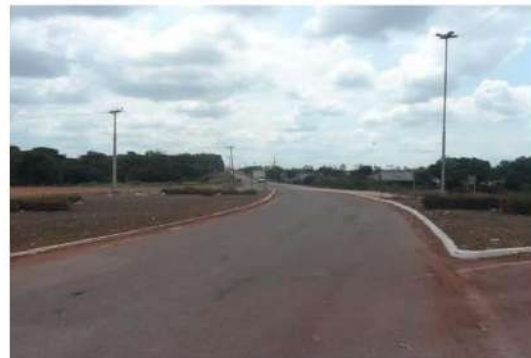
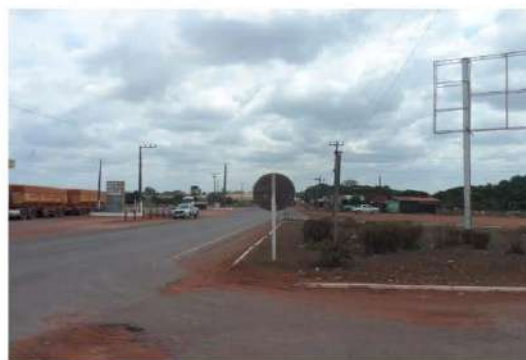
RODOVIA	PONTO GPS CAMPO	KM CAMPO	COORD. GPS	ALT.	LADO	OCORRÊNCIA
PA 150	119	164,80	-3.816894 -49.09208	79,17		Entrª PA 263 - Fim PU Goianésia do Pará

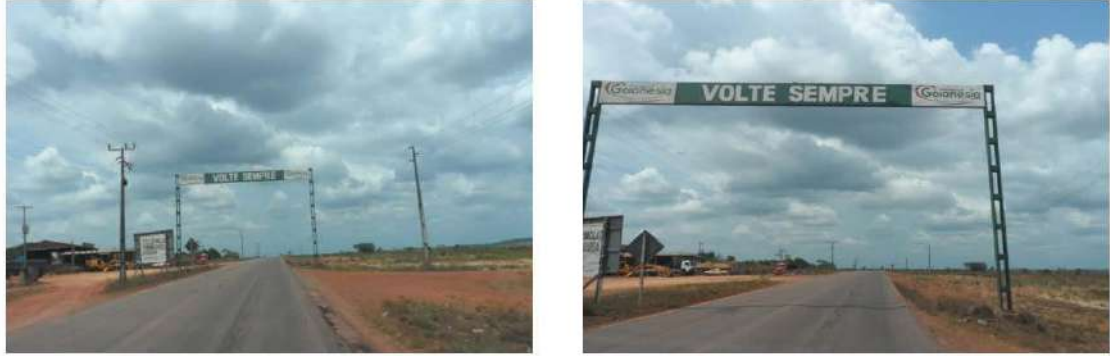
Relatório Fotográfico dos Pontos Notáveis das Rodovia PA 150/475/252/151/483/Alça Viária						
RODOVIA	PONTO GPS CAMPO	KM CAMPO	COORD. GPS	ALT.	LADO	OCORRÊNCIA
PA 150		165,05				Pórtico a Frente - Pavimento Condição Ruim - Presença de Cratera - Existe Postes e Cerca de Vedação dos Dois Lados
IMAGENS

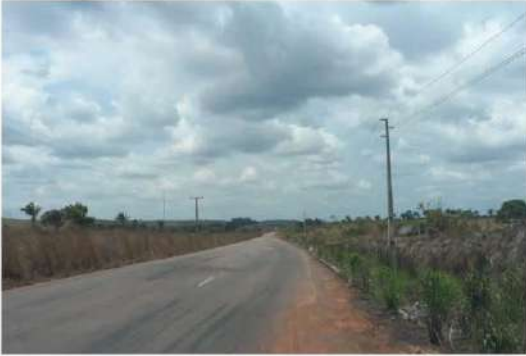
PA 150	120	166,09	-3.806899 -49.086583	76,49	D	Ponto de Parada de Veículos
IMAGENS

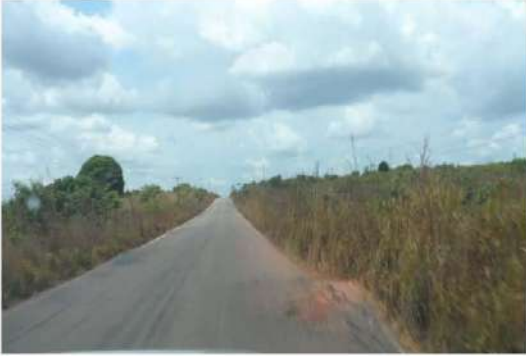
Relatório Fotográfico dos Pontos Notáveis das Rodovia PA 150/475/252/151/483/Alça Viária						
RODOVIA	PONTO GPS CAMPO	KM CAMPO	COORD. GPS	ALT.	LADO	OCORRÊNCIA
PA 150		169,09				Vista a Frente Buraco/Cratera
IMAGENS

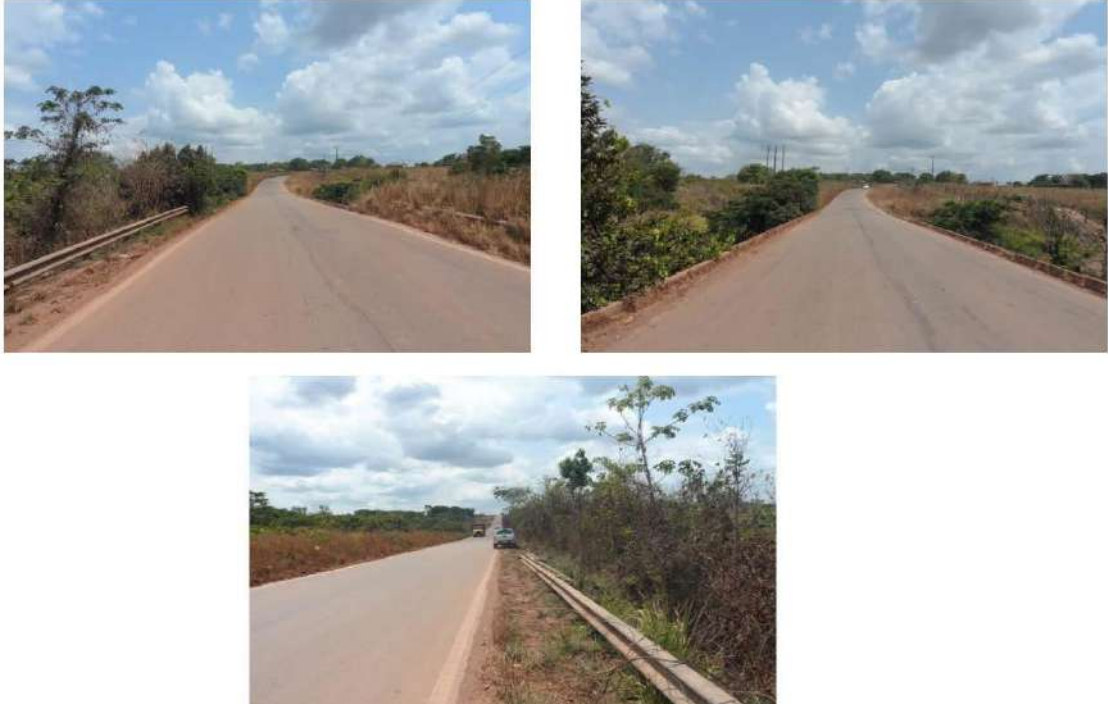
PA 150	122	170,03	-3.777082 -49.070295	73,11		OAE - Rio S/ Nome - Guarda Corpo Danificado - Existe Defesa Metálica
IMAGENS

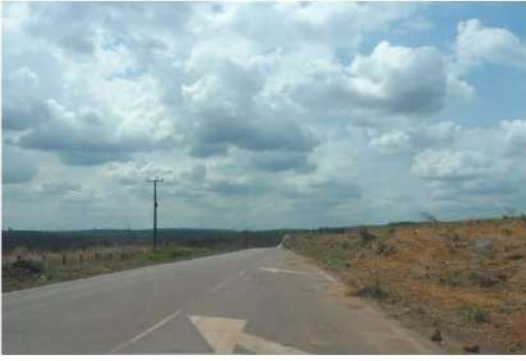
Relatório Fotográfico dos Pontos Notáveis das Rodovia PA 150/475/252/151/483/Alça Viária						
RODOVIA	PONTO GPS CAMPO	KM CAMPO	COORD. GPS	ALT.	LADO	OCORRÊNCIA
PA 150	123	171,69	-3.764862	96,72	D	Ponto de Parada de Veículos - Sem Cerca de Vedação LD
			-49.077758			
IMAGENS

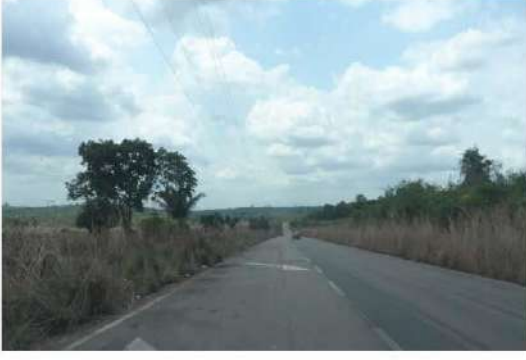
PA 150	124	173,97	-3.747379	108,22	E	Ponto de Parada de Veículos
			-49.089165			
IMAGENS

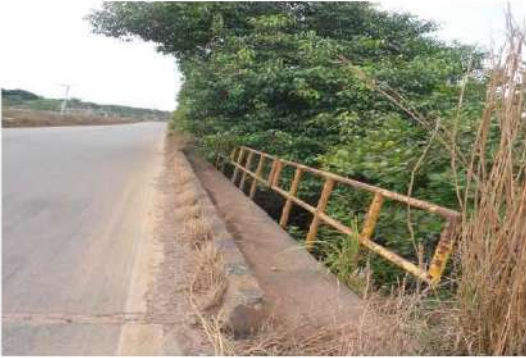
Relatório Fotográfico dos Pontos Notáveis das Rodovia PA 150/475/252/151/483/Alça Viária						
RODOVIA	PONTO GPS CAMPO	KM CAMPO	COORD. GPS	ALT.	LADO	OCORRÊNCIA
PA 150	125	175,21	-3.736317 -49.091783	79,17		OAE - Rio Giboia - Guarda Corpo Danificado - Existe Defesa Metálica
IMAGENS

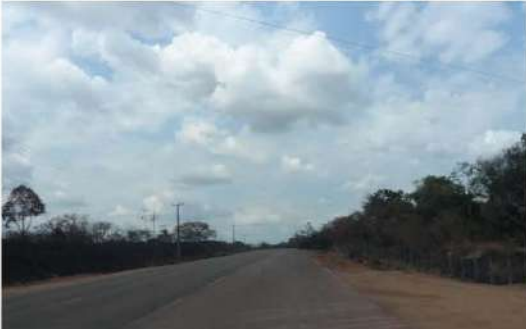
PA 150	126	176,77	-3.724276 -49.085489	90,58	D	Ponto de Parada de Veículos
IMAGENS

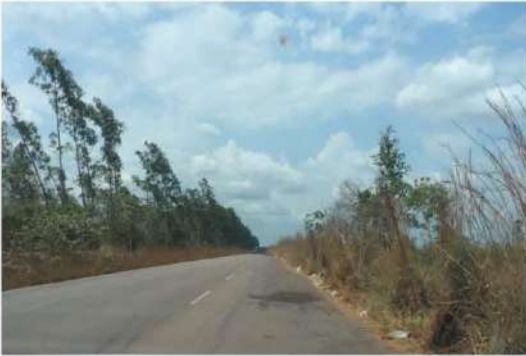
Relatório Fotográfico dos Pontos Notáveis das Rodovia PA 150/475/252/151/483/Alça Viária						
RODOVIA	PONTO GPS CAMPO	KM CAMPO	COORD. GPS	ALT.	LADO	OCORRÊNCIA
PA 150	129	181,64	-3.682044 -49.080139	82,44	D	Ponto de Parada de Veículos.
IMAGENS

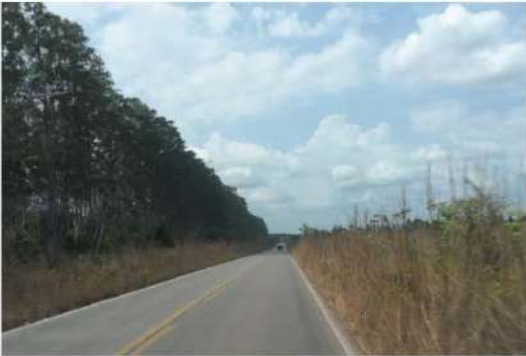
PA 150		181,95				Pavimento em Boas Condições - Presença de Sinalização Horizontal - Trecho Sem Acostamento e Sem Manutenção
IMAGENS

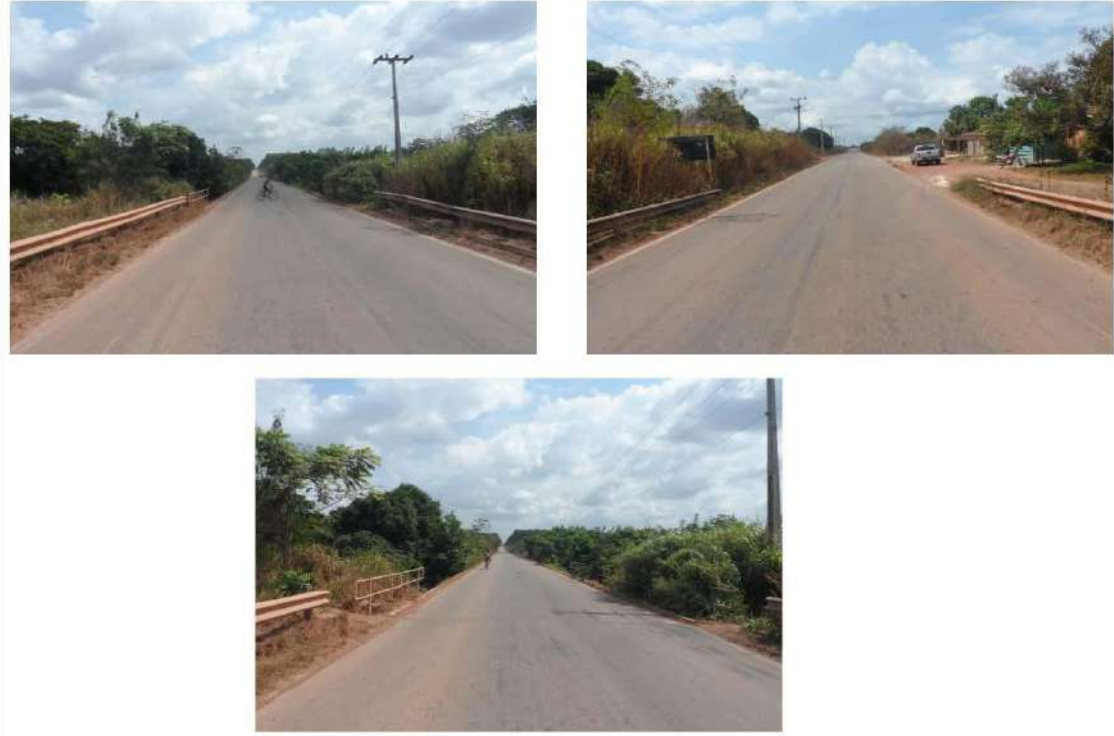
Relatório Fotográfico dos Pontos Notáveis das Rodovia PA 150/475/252/151/483/Alça Viária						
RODOVIA	PONTO GPS CAMPO	KM CAMPO	COORD. GPS	ALT.	LADO	OCORRÊNCIA
PA 150	130	183,19	-3.667414	67,41		OAE - Rio Jutuba - Existe Defesa Metálica - Guarda Corpo Danificado
			-49.078151			
IMAGENS

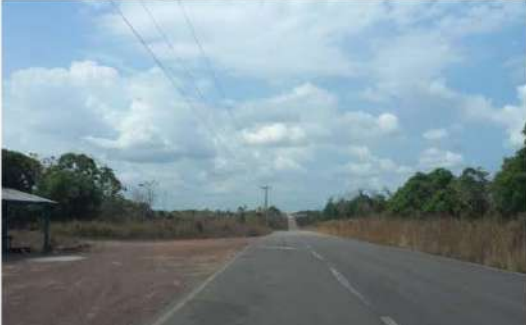
PA 150	131	184,02	-3.660726	80,86	E	Ponto de Parada de Veículos
			-49.076323			
IMAGENS

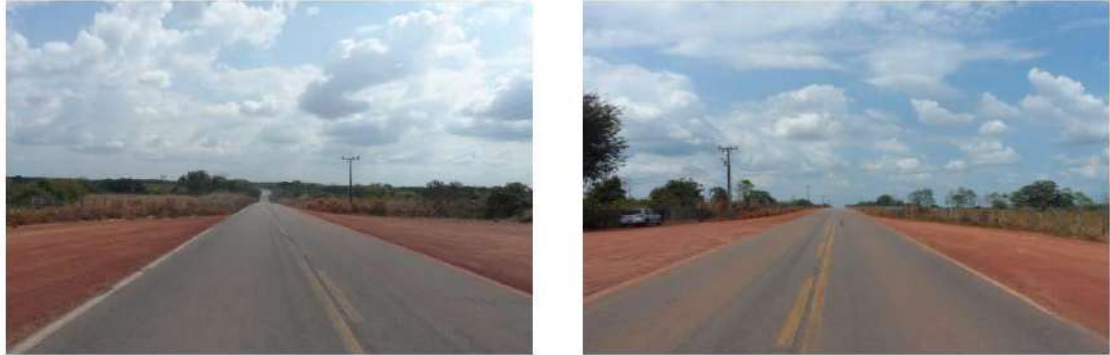
Relatório Fotográfico dos Pontos Notáveis das Rodovia PA 150/475/252/151/483/Alça Viária						
RODOVIA	PONTO GPS CAMPO	KM CAMPO	COORD. GPS	ALT.	LADO	OCORRÊNCIA
PA 150	132	184,75	-3.6558410 -49.073043	83,99	E	Acesso NP - Lanchonete LE
IMAGENS

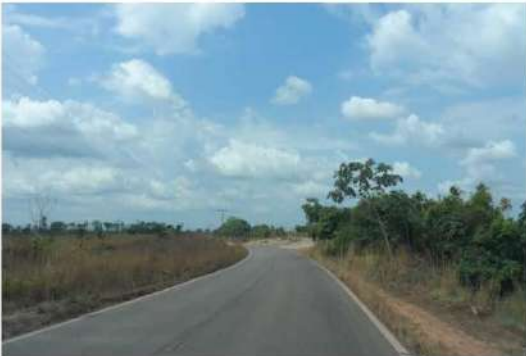
PA 150		185,58			E/D	Curva LE e Acesso N P LD
IMAGENS

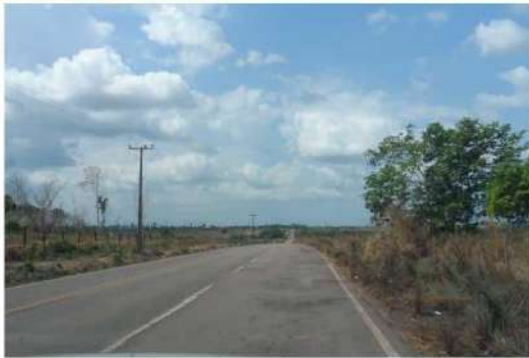
Relatório Fotográfico dos Pontos Notáveis das Rodovia PA 150/475/252/151/483/Alça Viária						
RODOVIA	PONTO GPS CAMPO	KM CAMPO	COORD. GPS	ALT.	LADO	OCORRÊNCIA
PA 150	133	186,72	-3.639582	89,74	D	Ponto de Parada de Veículos
			-49.066113			
IMAGENS

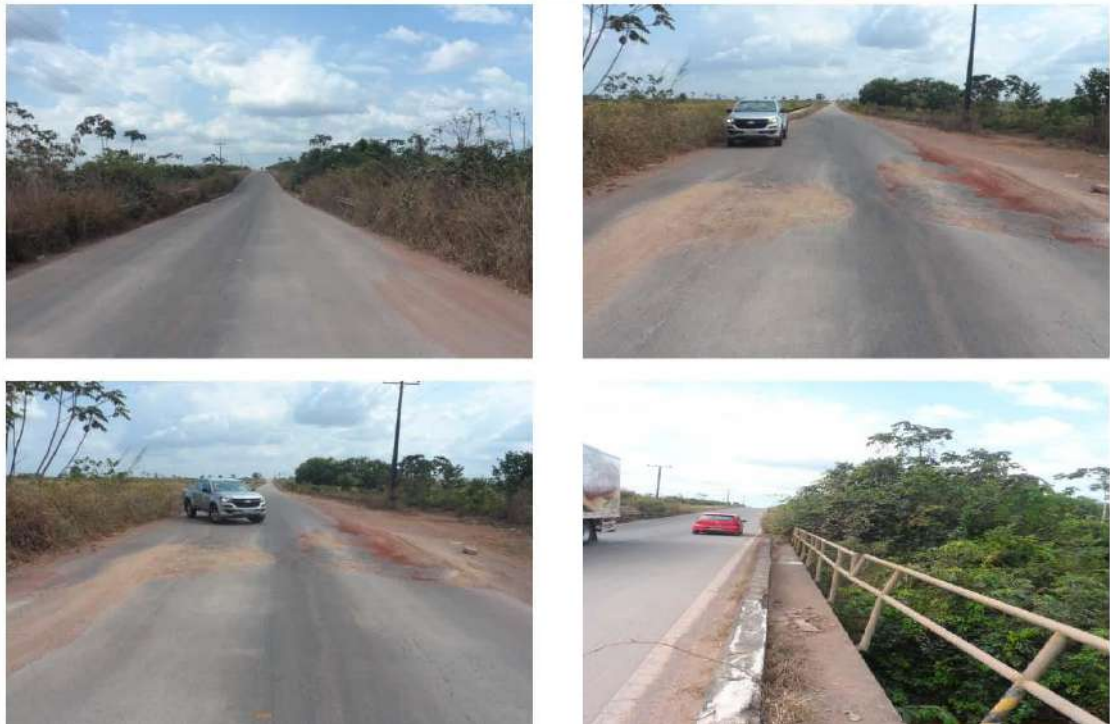
PA 150	134	187,65	-3.6319439	75,90		OAE - Rio S/ Nome - Cratera Saída da Ponte - Guarda Corpo Danificado
			-49.064045			
IMAGENS

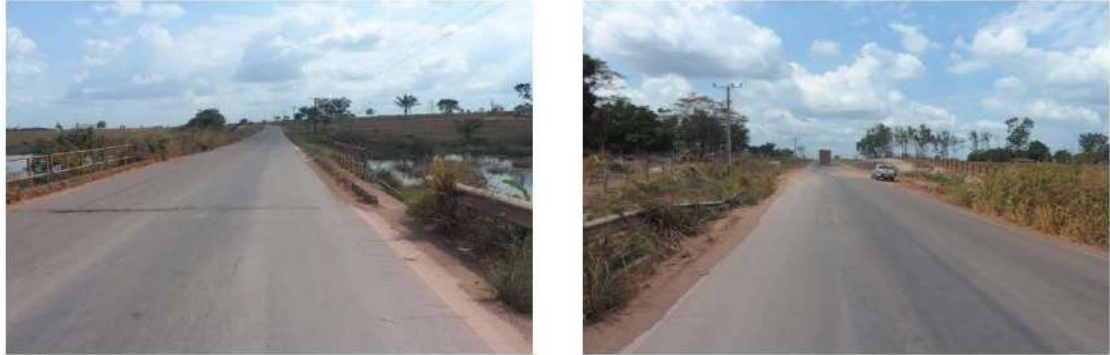
Relatório Fotográfico dos Pontos Notáveis das Rodovia PA 150/475/252/151/483/Alça Viária						
RODOVIA	PONTO GPS CAMPO	KM CAMPO	COORD. GPS	ALT.	LADO	OCORRÊNCIA
PA 150	135	189,10	-3.618632 -49.059844	75,01		OAE - Rio S/ Nome - Guarda Corpo Danificado - Existe Defesa Metálica
IMAGENS

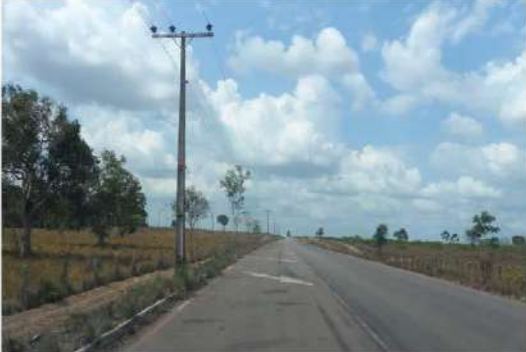
PA 150	136	189,52	-3.615688 -49.058348	81,79	E	Ponto de Parada de Veículos
IMAGENS

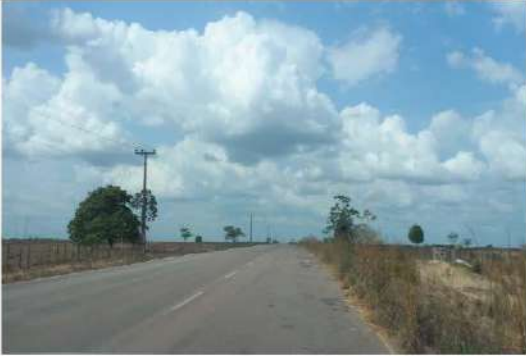
Relatório Fotográfico dos Pontos Notáveis das Rodovia PA 150/475/252/151/483/Alça Viária						
RODOVIA	PONTO GPS CAMPO	KM CAMPO	COORD. GPS	ALT.	LADO	OCORRÊNCIA
PA 150	137	191,80	-3.597104	92,44	D	Ponto de Parada de Veículos.
			-49.048677			
IMAGENS

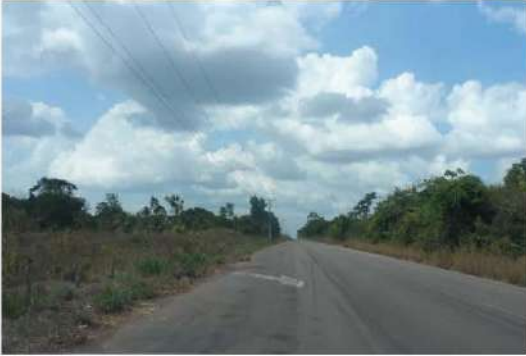
PA 150	138	194,29	-3.577029	86,37	E	Ponto de Parada de Veículos.
			-49.038482			
IMAGENS

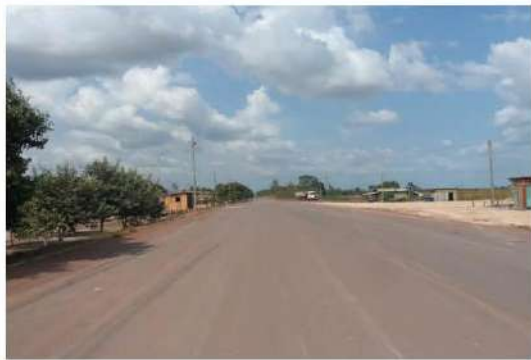
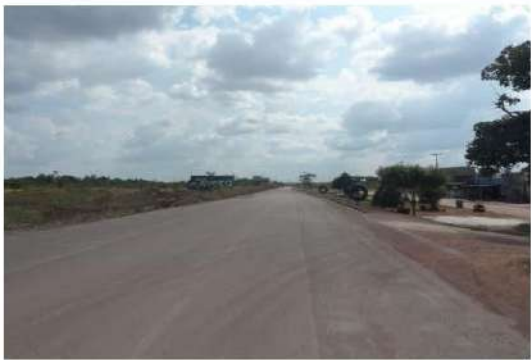
Relatório Fotográfico dos Pontos Notáveis das Rodovia PA 150/475/252/151/483/Alça Viária							
RODOVIA	PONTO GPS CAMPO	KM CAMPO	COORD. GPS	ALT.	LADO	OCORRÊNCIA	
PA 150	139	196,78	-3.558947	85,98	E/D	Ponto de Parada de Veículos - Vila Aparecida - Adequar Pista LE - Existe Marginal LE em Bloquete	
			-49.026484				
IMAGENS

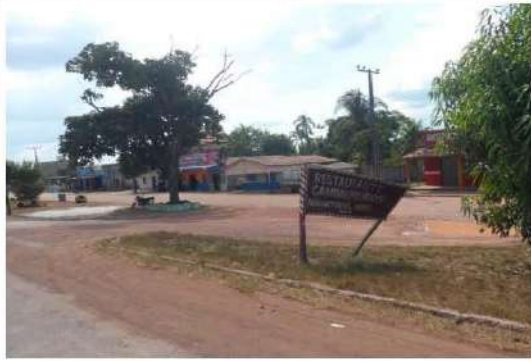
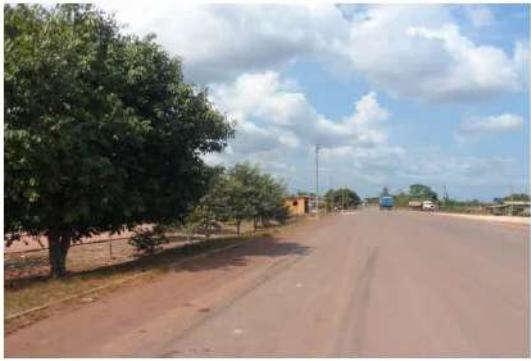
PA 150	140	197,50	-3.554938	82,13	E/D	Vila Aparecida - Existe Via Marginal LE - Restaurante LD e Posto de Combustível LE	
			-49.021196				
IMAGENS

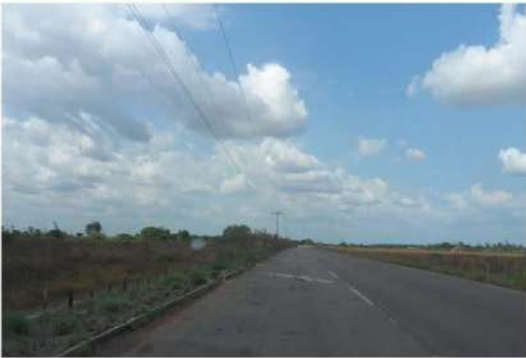
Relatório Fotográfico dos Pontos Notáveis das Rodovia PA 150/475/252/151/483/Alça Viária						
RODOVIA	PONTO GPS CAMPO	KM CAMPO	COORD. GPS	ALT.	LADO	OCORRÊNCIA
PA 150	141	199,37	-3.544514	80,68	E	Ponto de Parada de Veículos
			-49.007631			
IMAGENS

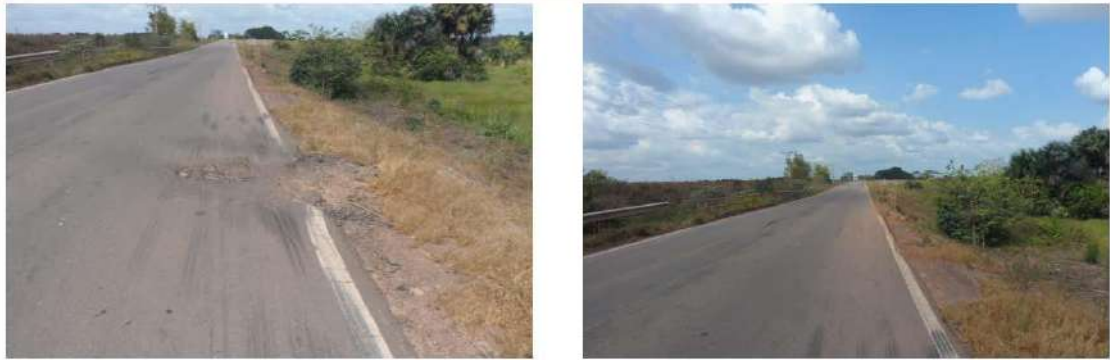
PA 150	142	200,30	-3.540071	74,71		OAE - Rio S/ Nome - Presença de Buraco Antes da Ponte - Existe Defesa Metálica - Guarda Corpo Danificado
			-49.001658			
IMAGENS

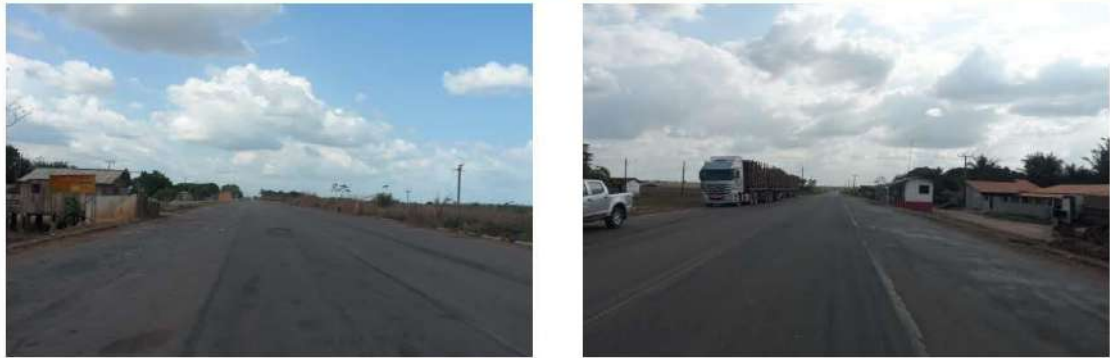
Relatório Fotográfico dos Pontos Notáveis das Rodovia PA 150/475/252/151/483/Alça Viária						
RODOVIA	PONTO GPS CAMPO	KM CAMPO	COORD. GPS	ALT.	LADO	OCORRÊNCIA
PA 150	143	201,23	-3.534754	81,11	E/D	Ponto de Parada de Veículos - Vila Genésio
			-48.995609			
IMAGENS

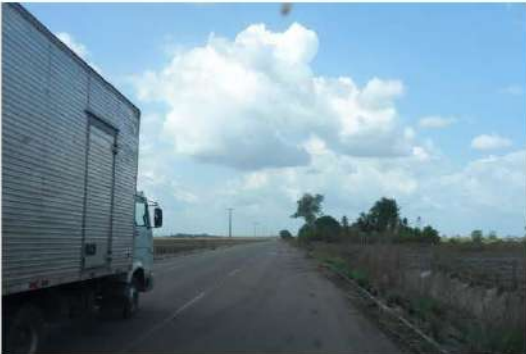
PA 150	144	201,75	-3.530447	81,15	D	Ponto de Parada de Veículos
			-48.991458			
IMAGENS

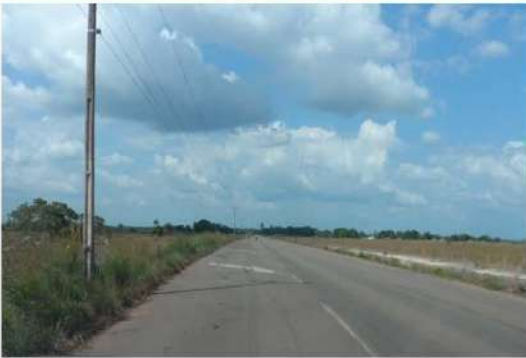
Relatório Fotográfico dos Pontos Notáveis das Rodovia PA 150/475/252/151/483/Alça Viária						
RODOVIA	PONTO GPS CAMPO	KM CAMPO	COORD. GPS	ALT.	LADO	OCORRÊNCIA
PA 150	145	204,34	-3.513264	76,71	E	Ponto de Parada de Veículos - Fazenda Arizona LD
			-48.97501			
IMAGENS

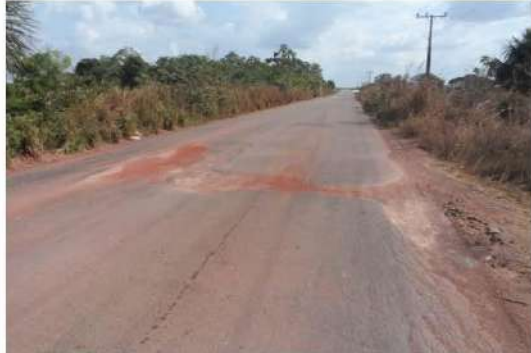
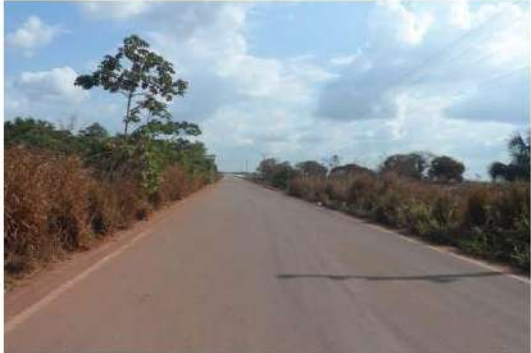
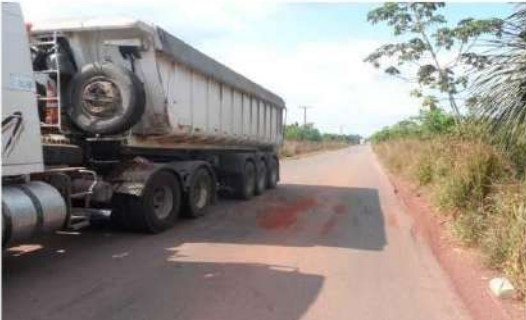
PA 150	146	206,83	-3.49602	66,68		OAE - Rio S/ Nome - Depressão/Buracos Saída da Ponte - Sem Defesa Metálica e Guarda Corpo Danificado
			-48.962702			
IMAGENS

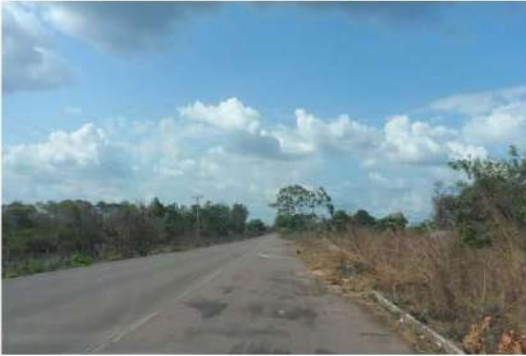
Relatório Fotográfico dos Pontos Notáveis das Rodovia PA 150/475/252/151/483/Alça Viária						
RODOVIA	PONTO GPS CAMPO	KM CAMPO	COORD. GPS	ALT.	LADO	OCORRÊNCIA
PA 150	147	207,56	-3.490083	68,57	D	Ponto de Parada de Veículos.
			-48.961484			
IMAGENS

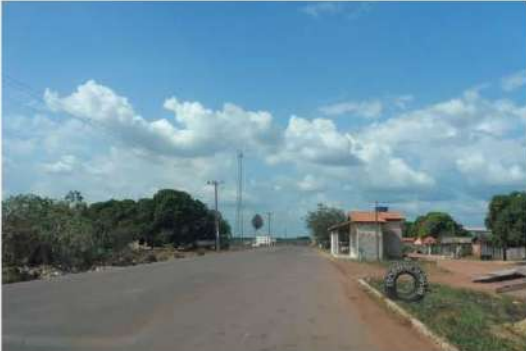
PA 150	148	207,87	-3.483156	75,13		Vila Campo Belo - Existe Via Marginal LD NP -Torre Telefonía LE
			-48.959337			
IMAGENS

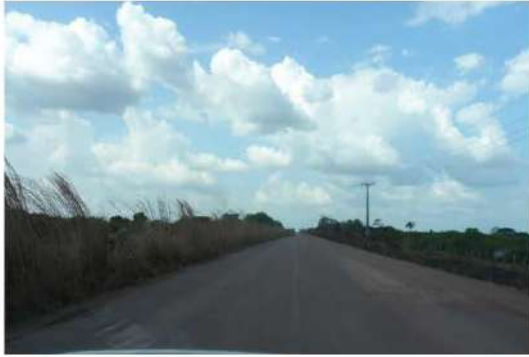
Relatório Fotográfico dos Pontos Notáveis das Rodovia PA 150/475/252/151/483/Alça Viária						
RODOVIA	PONTO GPS CAMPO	KM CAMPO	COORD. GPS	ALT.	LADO	OCORRÊNCIA
PA 150	149	209,63	-3.472605	71,01	E	Ponto de Parada de Veículos.
			-48.954227			
IMAGENS

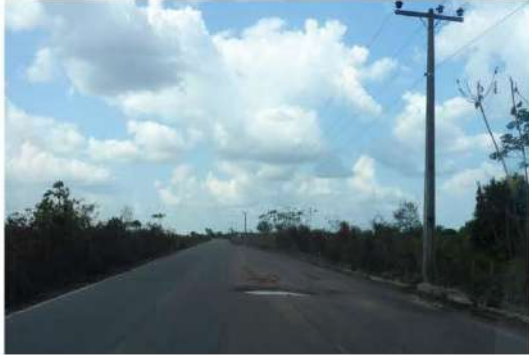
PA 150	150	211,70	-3.456466	75,32	D	Ponto de Parada de Veículos e Presença de Buracos
			-48.946109			
IMAGENS

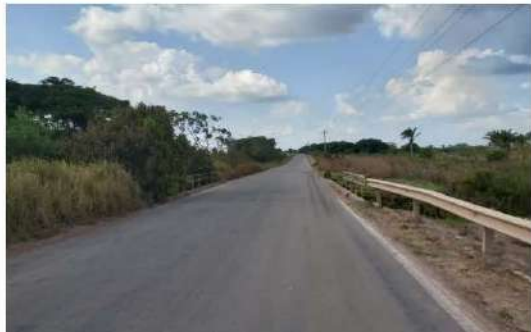
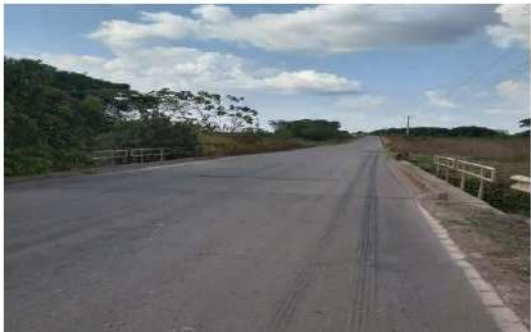
</div>						
PA 150	152	215,85	-3.4190649 -48.939259	63,77		OAE - Rio S/ Nome - Existe Defesa Metálica e Guarda Corpo Danificado
IMAGENS						
<div style="display: flex; justify-content: space-around;">

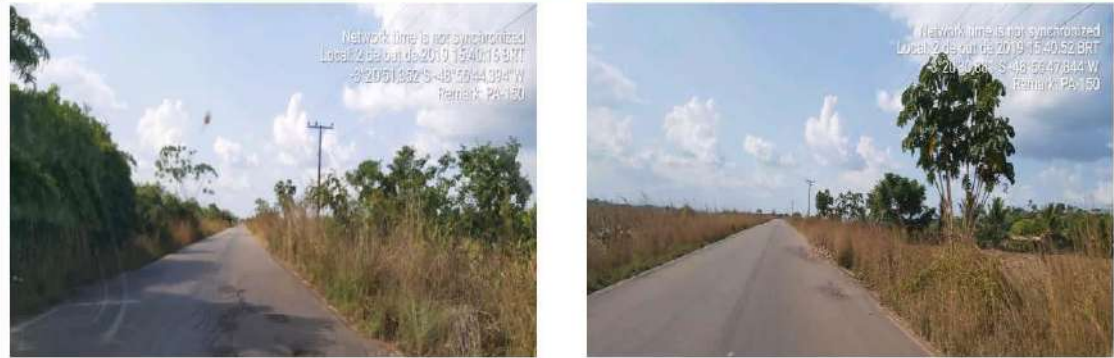
Relatório Fotográfico dos Pontos Notáveis das Rodovia PA 150/475/252/151/483/Alça Viária						
RODOVIA	PONTO GPS CAMPO	KM CAMPO	COORD. GPS	ALT.	LADO	OCORRÊNCIA
PA 150		223,94				Presença de Borrachudo/Buracos
IMAGENS

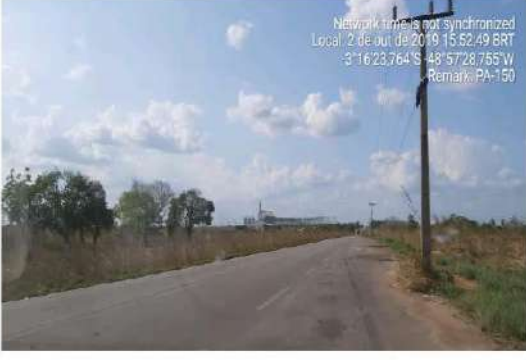
PA 150	160	232,23	-3.264961	69,05	D	Ponto de Parada de Veículos - Poste no Bordo do Acostamento
			-48.95974			
IMAGENS

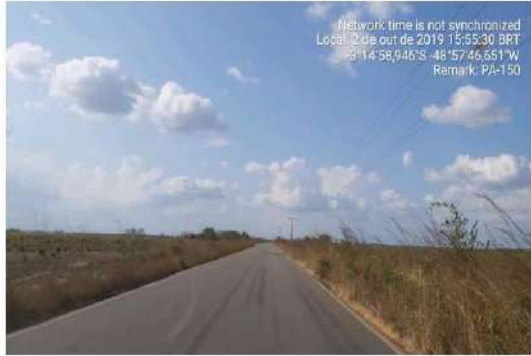
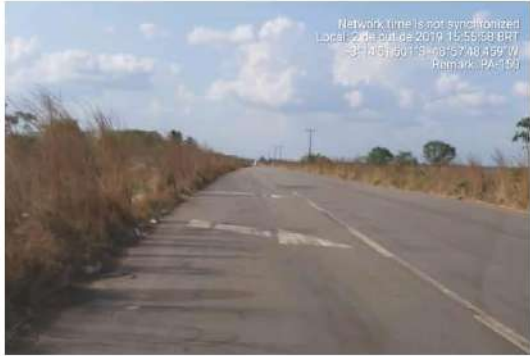
Relatório Fotográfico dos Pontos Notáveis das Rodovia PA 150/475/252/151/483/Alça Viária						
RODOVIA	PONTO GPS CAMPO	KM CAMPO	COORD. GPS	ALT.	LADO	OCORRÊNCIA
PA 150	161	235,13	-3.247618	68,22	E	Vista a Frente e Ponto de Parada de Veículos - Sinalização Horizontal Desgastada
			-48.963458			
IMAGENS						
<div style="display: flex; justify-content: space-around;"> <div style="text-align: center;">

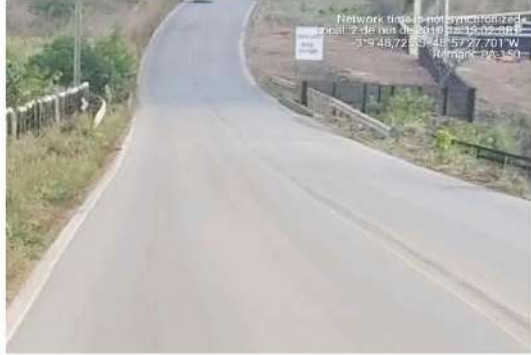
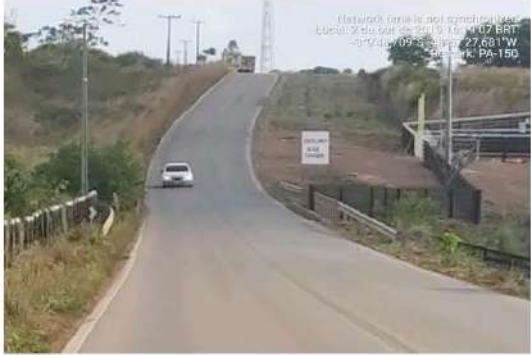
PA 150	168	244,67	-3.164843	41,91		OAE - Rio S/ Nome - Guarda Corpo Danificado - Existe Defesa Metálica
			-48.957733			
IMAGENS

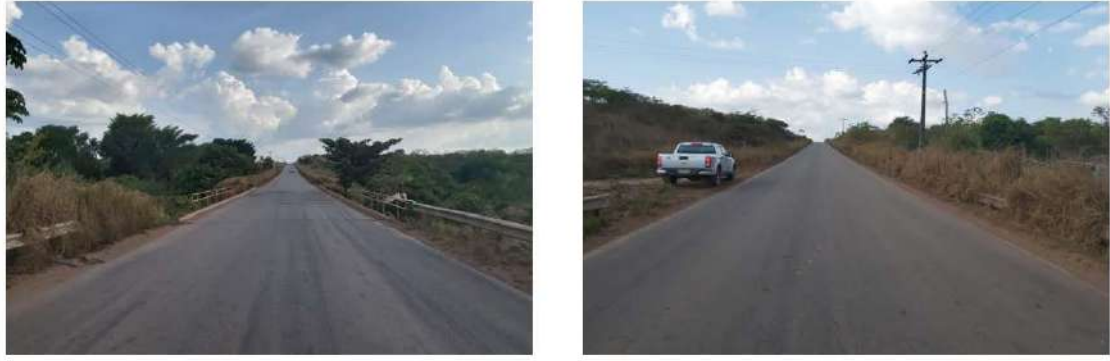
Relatório Fotográfico dos Pontos Notáveis das Rodovia PA 150/475/252/151/483/Alça Viária						
RODOVIA	PONTO GPS CAMPO	KM CAMPO	COORD. GPS	ALT.	LADO	OCORRÊNCIA
PA 150	170	246,12	-3.151693	35,27		OAE - Rio S/ Nome - Existe Defesa Metálica - Guarda Corpo Danificado
			-48.955091			
IMAGENS

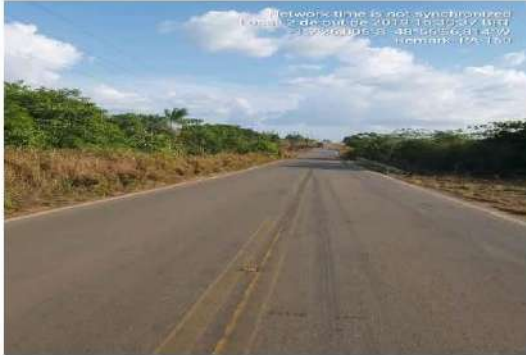
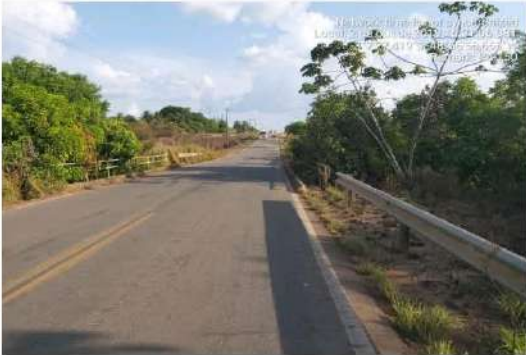
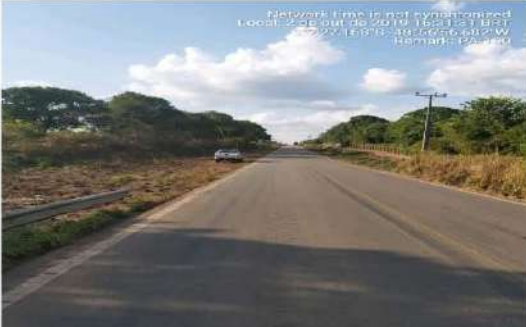
PA 150	173	249,34	-3.12439	44,62		OAE - Rio S/ Nome - Existe Defesa Metálica - Guarda Corpo Danificado - Pista 7,00m
			-48.949053			
IMAGENS

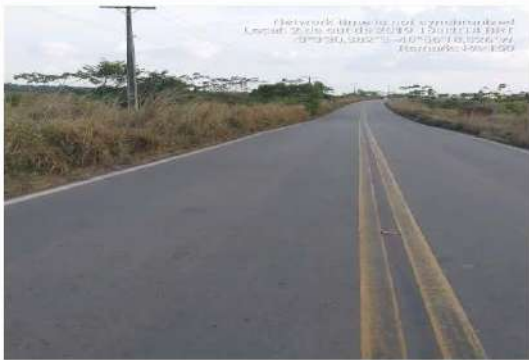
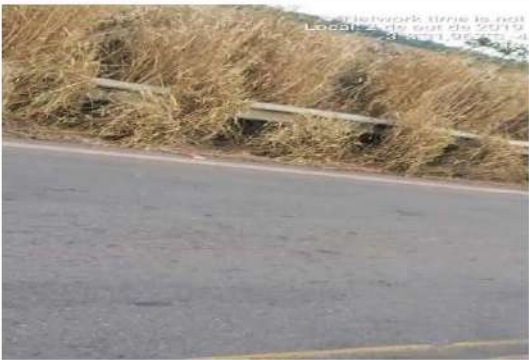
PA 150	177	256,80	-3.059009	50,64		OAE - Rio Picapau - Existe Defesa Metálica - Sem Guarda Corpo
			-48.938464			
IMAGENS

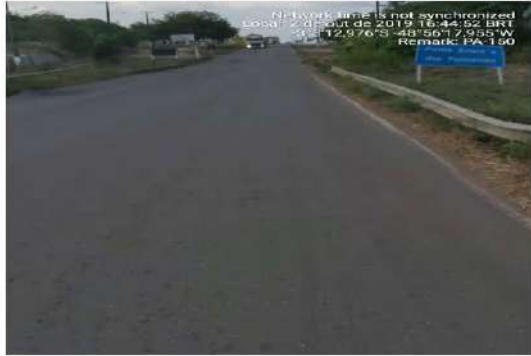
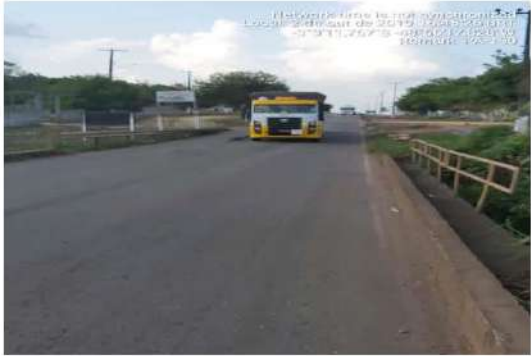
Relatório Fotográfico dos Pontos Notáveis das Rodovia PA 150/475/252/151/483/Alça Viária						
RODOVIA	PONTO GPS CAMPO	KM CAMPO	COORD. GPS	ALT.	LADO	OCORRÊNCIA
PA 150	178	257,43	-3.0532580	47,96		OAE - Rio Palmeirão Existe Defesa Metálica - Guarda Danificado
			-48.938293			
IMAGENS						
<div style="display: flex; justify-content: space-around;">

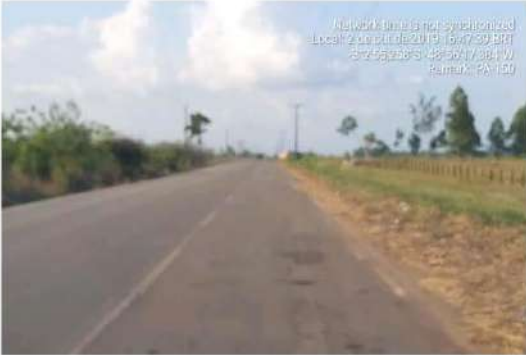
</div>						
PA 150	179	257,94	-3.0486710	55,71	D	Ponto de Parada de Veículos
			-48.938155			
IMAGENS						
<div style="display: flex; justify-content: center;">
