ANEXO III – DIAGNÓSTICO DO SISTEMA EXISTENTE

CADERNO 2 RELATÓRIO FOTOGRÁFICO DOS PONTOS NOTÁVEIS

**Rodovias Estaduais PA-150/PA-475/PA-252/PA-
151/Alça Viária de Belém**

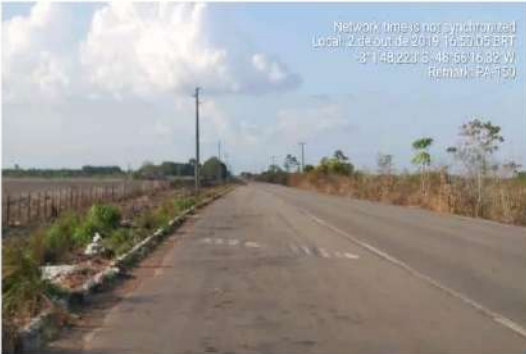
Relatório Fotográfico dos Pontos Notáveis das Rodovia PA 150/475/252/151/483/Alça Viária						
RODOVIA	PONTO GPS CAMPO	KM CAMPO	COORD. GPS	ALT.	LADO	OCORRÊNCIA
PA 150	180	260,02	-3.030033	54,69	E	Ponto de Parada de Veículos
			-48.937847			
PA 150	181	260,02	-3.030048	54,71		
			-48.937848			
IMAGENS

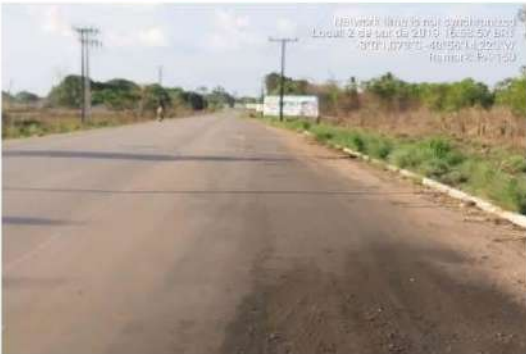
PA 150	182	263,33	-2.983828	51,69	E/D	Ponto de Parada de Veículos LD e Acesso NP LE
			-48.940436			
IMAGENS

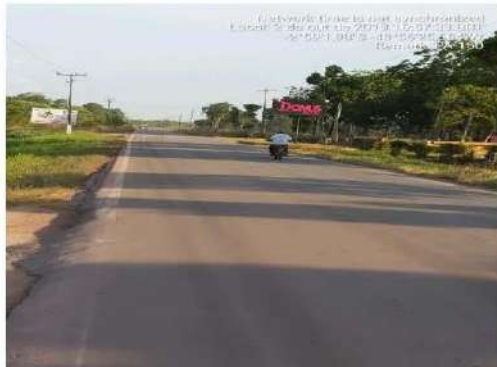
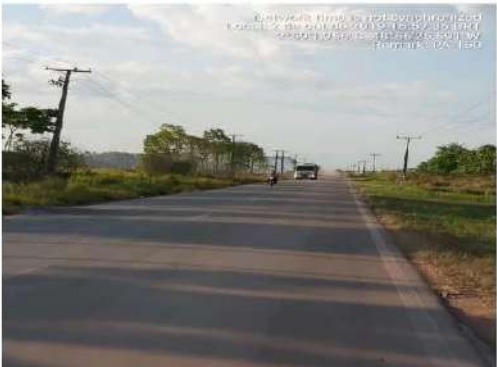
Relatório Fotográfico dos Pontos Notáveis das Rodovia PA 150/475/252/151/483/Alça Viária						
RODOVIA	PONTO GPS CAMPO	KM CAMPO	COORD. GPS	ALT.	LADO	OCORRÊNCIA
PA 150		265,10			E	Acesso a Motel
IMAGENS						
<div style="display: flex; justify-content: space-around;">

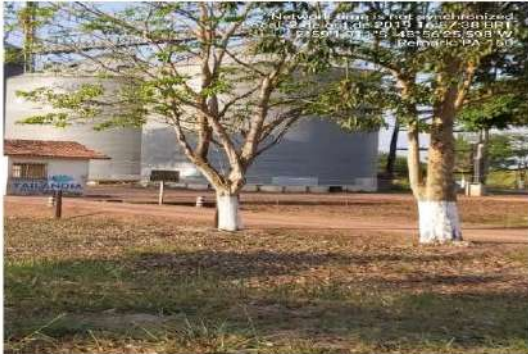
</div>						
PA 150	182 A	265,20	-2.983828 -48.940436		D	Acesso a Silo
IMAGENS						
<div style="text-align: center;">

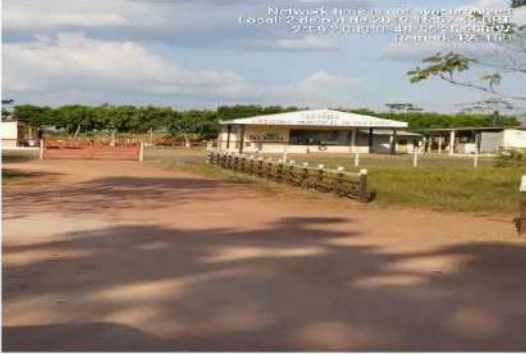
Relatório Fotográfico dos Pontos Notáveis das Rodovia PA 150/475/252/151/483/Alça Viária						
RODOVIA	PONTO GPS CAMPO	KM CAMPO	COORD. GPS	ALT.	LADO	OCORRÊNCIA
PA 150		265,30			D	Acesso Laticínio Taiândia
IMAGENS

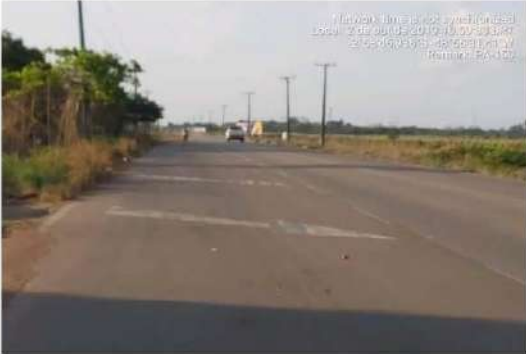
PA 150	183	265,72	-2.979706 -48.942056	53,85	E	Ponto de Parada de Veículos
IMAGENS

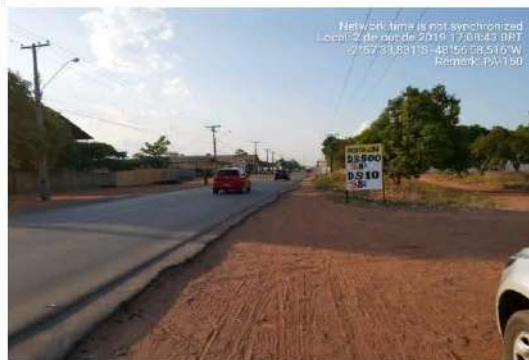
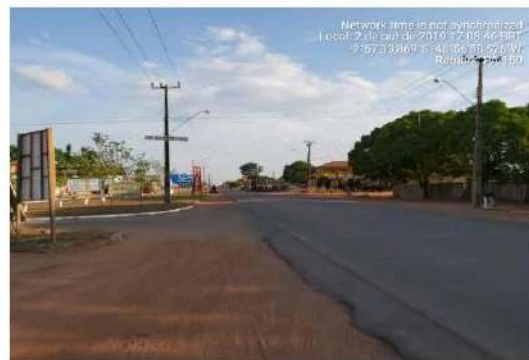
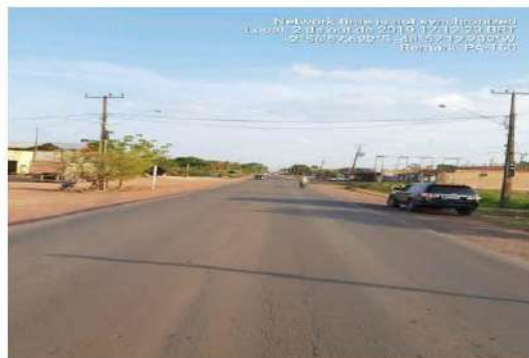
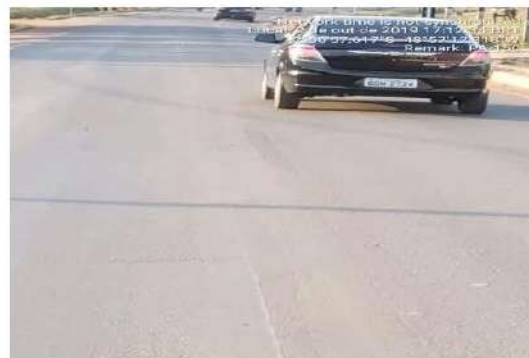
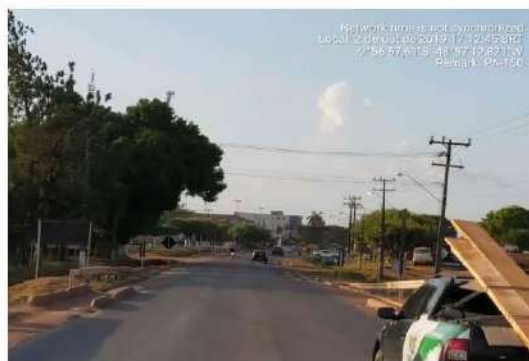
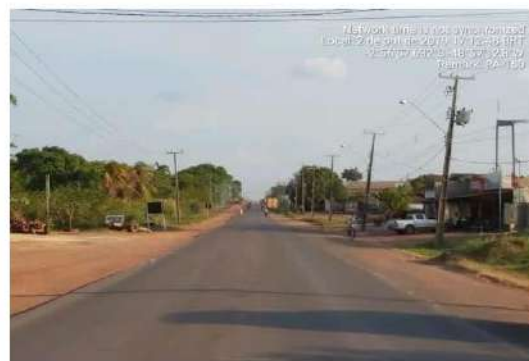
RODOVIA	PONTO GPS CAMPO	KM CAMPO	COORD. GPS	ALT.	LADO	OCORRÊNCIA
PA 150		268,21				Termina Marginal Pavimentada LD - Segmento Sem Acostamento

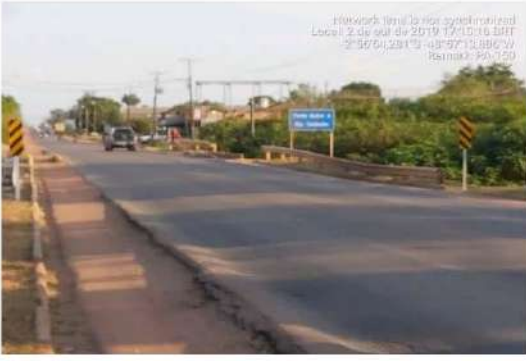
Relatório Fotográfico dos Pontos Notáveis das Rodovia PA 150/475/252/151/483/Alça Viária						
RODOVIA	PONTO GPS CAMPO	KM CAMPO	COORD. GPS	ALT.	LADO	OCORRÊNCIA
PA 150	186	269,35	-2.9492850	44,29		OAE - Rio Tailândia Existe Defesa Metálica - Guarda Corpo Danificado
			-48.953494			
IMAGENS

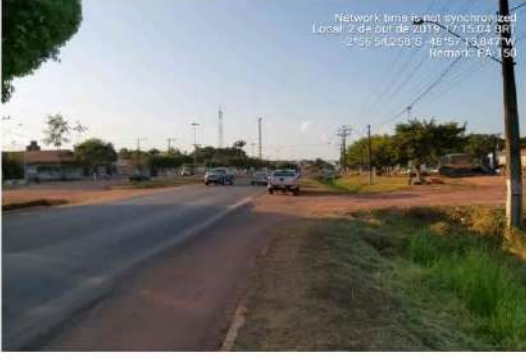
PA 150	187	269,45	-2.948165	45,55	E/D	Início Via Marginal Pavimentada LE e NP LD no Primeiro Quarteirão Depois Pavimentada dos Dois Lados
			-48.953943			
IMAGENS

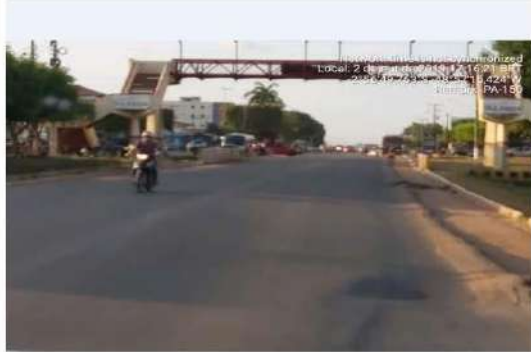
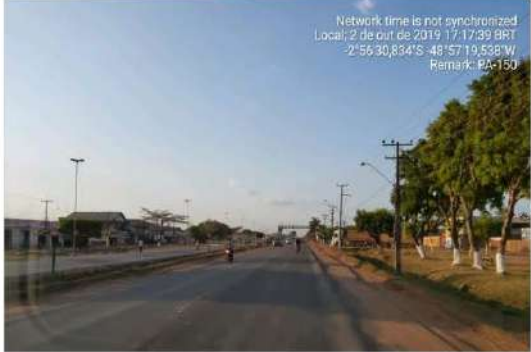
Relatório Fotográfico dos Pontos Notáveis das Rodovia PA 150/475/252/151/483/Alça Viária						
RODOVIA	PONTO GPS CAMPO	KM CAMPO	COORD. GPS	ALT.	LADO	OCORRÊNCIA
PA 150		269,56				Passarela de Pedestres Pista Central - Segmento Urbano Iluminado Sem Acostamento
IMAGENS						
<div style="display: flex; justify-content: space-around;">

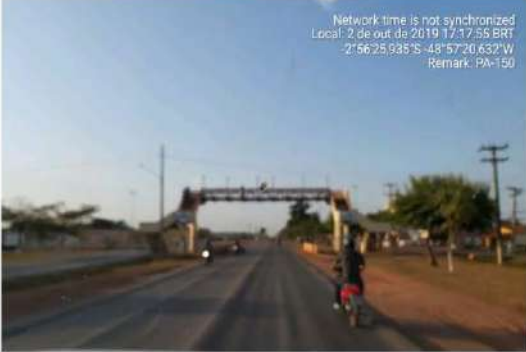
</div>						
PA 150		270,18				Passarela de Pedestres Pista Central - Existem Várias Ondulações Transversais
IMAGENS						
<div style="display: flex; justify-content: center;">

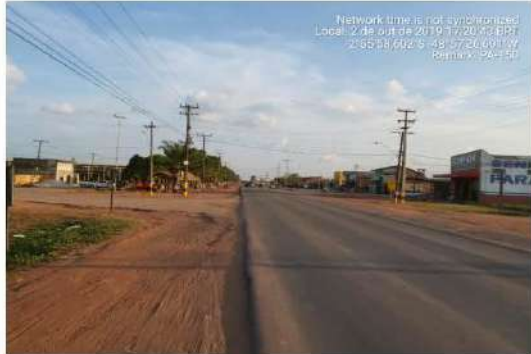
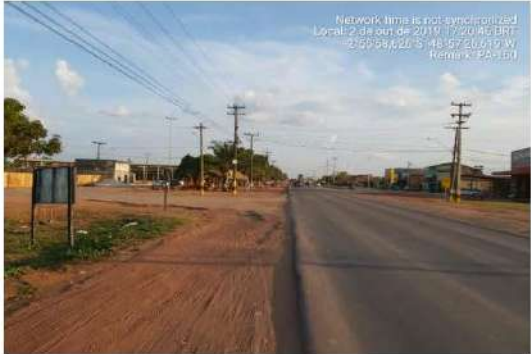
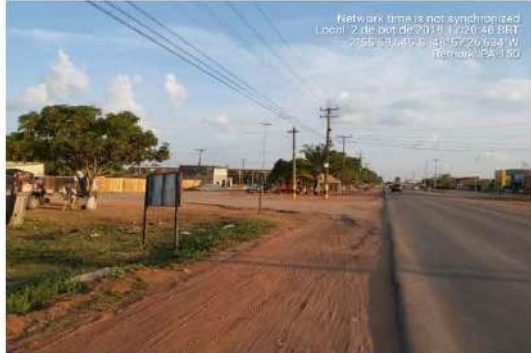
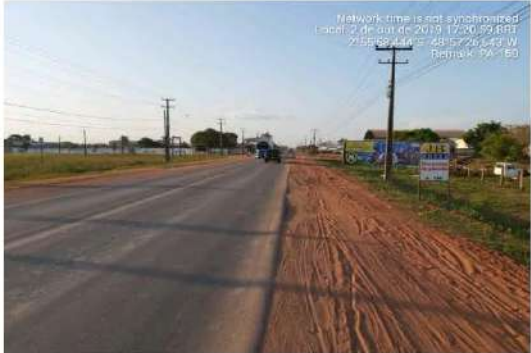
Relatório Fotográfico dos Pontos Notáveis das Rodovia PA 150/475/252/151/483/Alça Viária						
RODOVIA	PONTO GPS CAMPO	KM CAMPO	COORD. GPS	ALT.	LADO	OCORRÊNCIA
PA 150		270,70	-2.948165 -48.953943	45,55	E/D	Posto Combustível - Segmento Urbano Com Iluminação e Sem Acostamento
IMAGENS

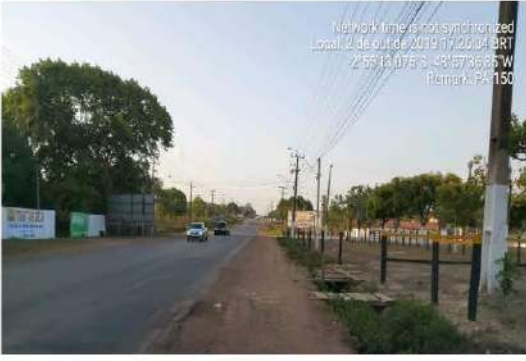
Relatório Fotográfico dos Pontos Notáveis das Rodovia PA 150/475/252/151/483/Alça Viária						
RODOVIA	PONTO GPS CAMPO	KM CAMPO	COORD. GPS	ALT.	LADO	OCORRÊNCIA
PA 150	189	272,67	-2.920644	48,13	D	Parque de Exposição de Tailândia
			-48.960194			
IMAGENS

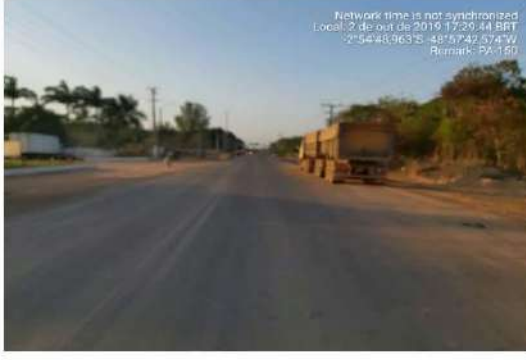
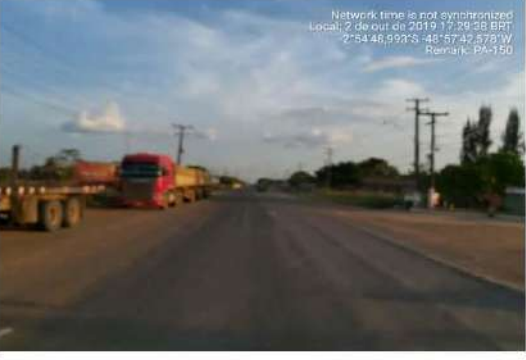
PA 150	190	273,39	-2.913536	51,06	E	Posto de Combustível e Hotel
			-48.961778			
IMAGENS

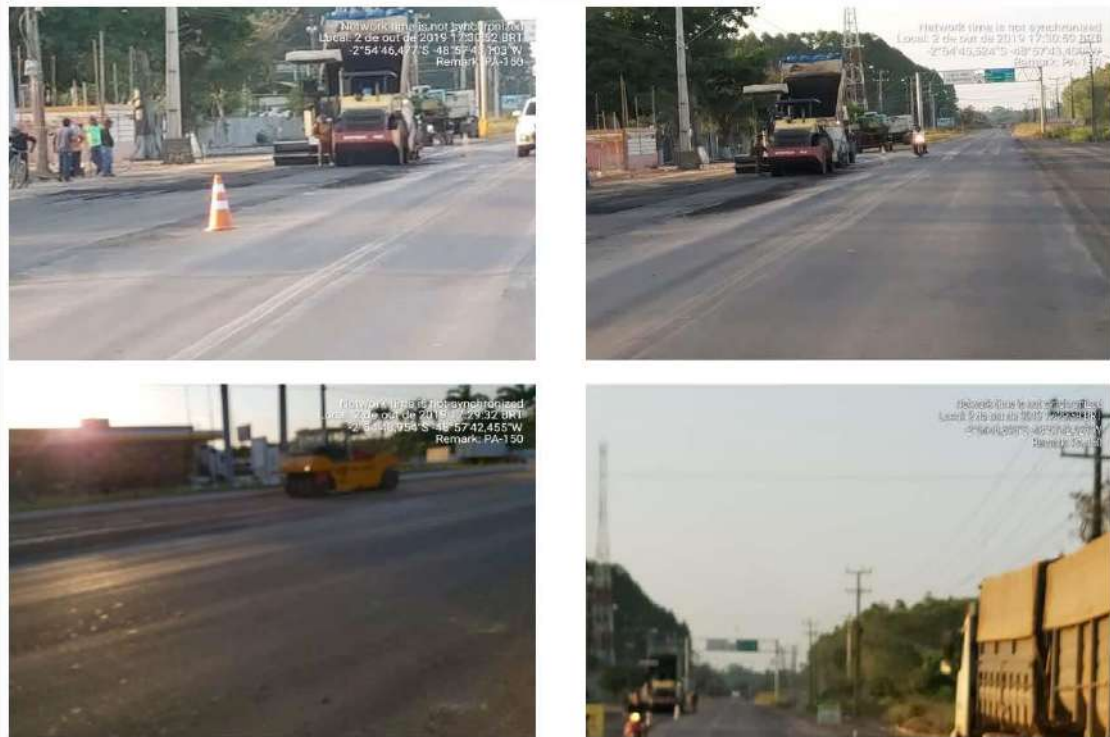
RODOVIA	PONTO GPS CAMPO	KM CAMPO	COORD. GPS	ALT.	LADO	OCORRÊNCIA
PA 150		273,49				Em Execução Faixa Adicional - Prefeitura Municipal de Tailândia

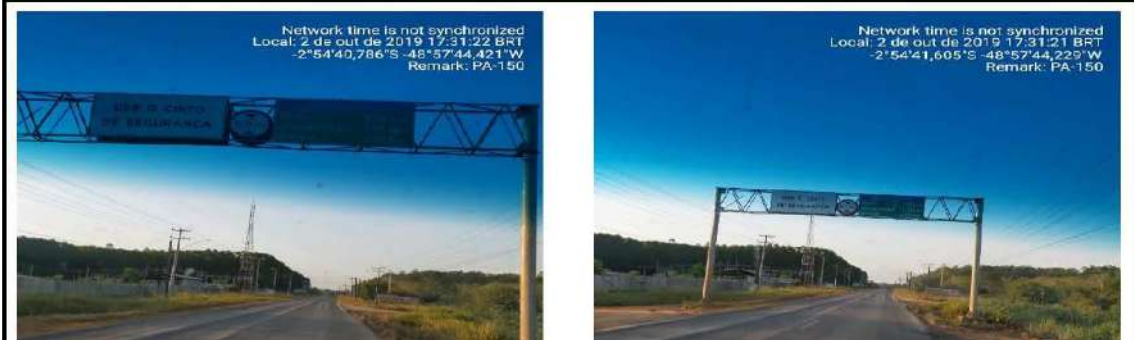
PA 150	191	273,70	-2.913005 -48.961951	50,64		Pórtico - Trilha de Roda Acentuada
--------	-----	--------	-------------------------	-------	--	------------------------------------

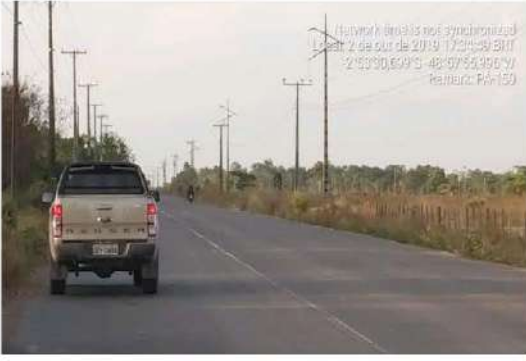
Relatório Fotográfico dos Pontos Notáveis das Rodovia PA 150/475/252/151/483/Alça Viária						
RODOVIA	PONTO GPS CAMPO	KM CAMPO	COORD. GPS	ALT.	LADO	OCORRÊNCIA
PA 150	192	275,88	-2.891855	48,77	E	Ponto de Parada de Veículos.
			-48.965552			
IMAGENS

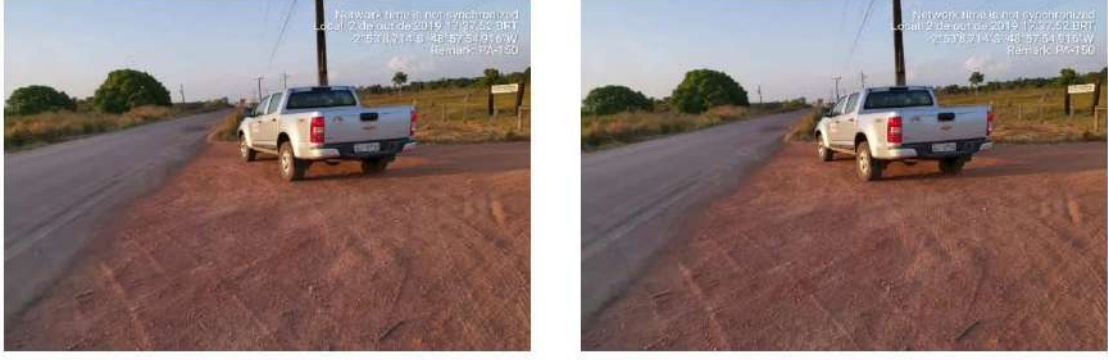
PA 150	193	276,50	-2.885764	49,29	E	Acesso NP LE - Provavel Rota de Fuga de Balança
			-48.965244			
IMAGENS

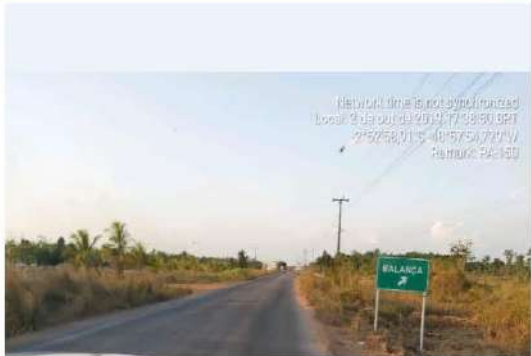
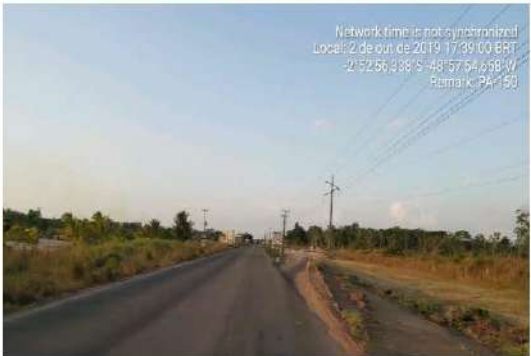
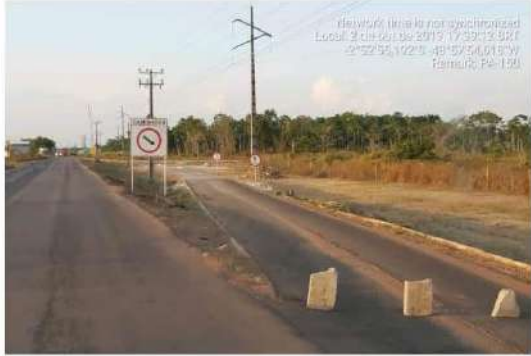
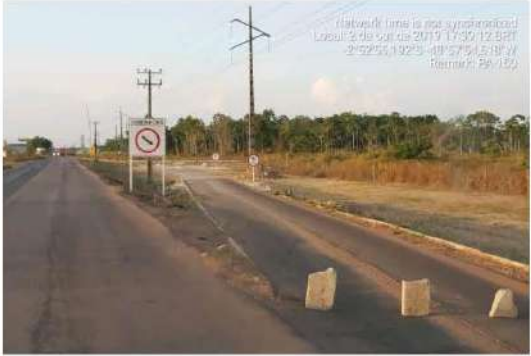
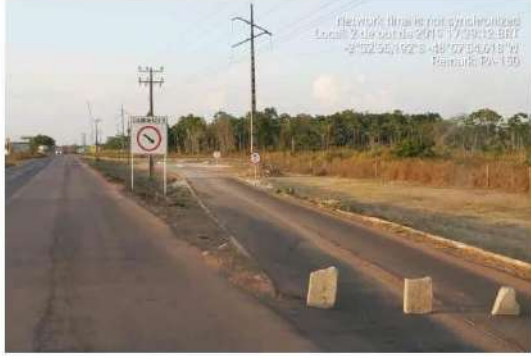
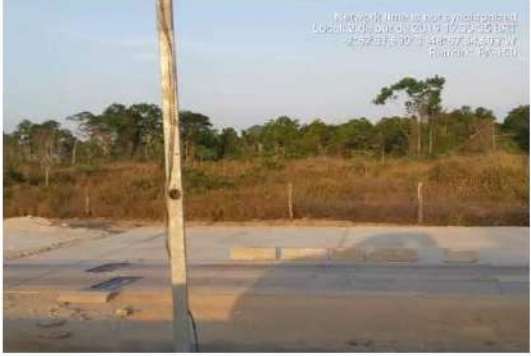
Relatório Fotográfico dos Pontos Notáveis das Rodovia PA 150/475/252/151/483/Alça Viária						
RODOVIA	PONTO GPS CAMPO	KM CAMPO	COORD. GPS	ALT.	LADO	OCORRÊNCIA
PA 150		277,02	-2.87837 -48.965016	47,65		Balança Fixa LD
IMAGENS

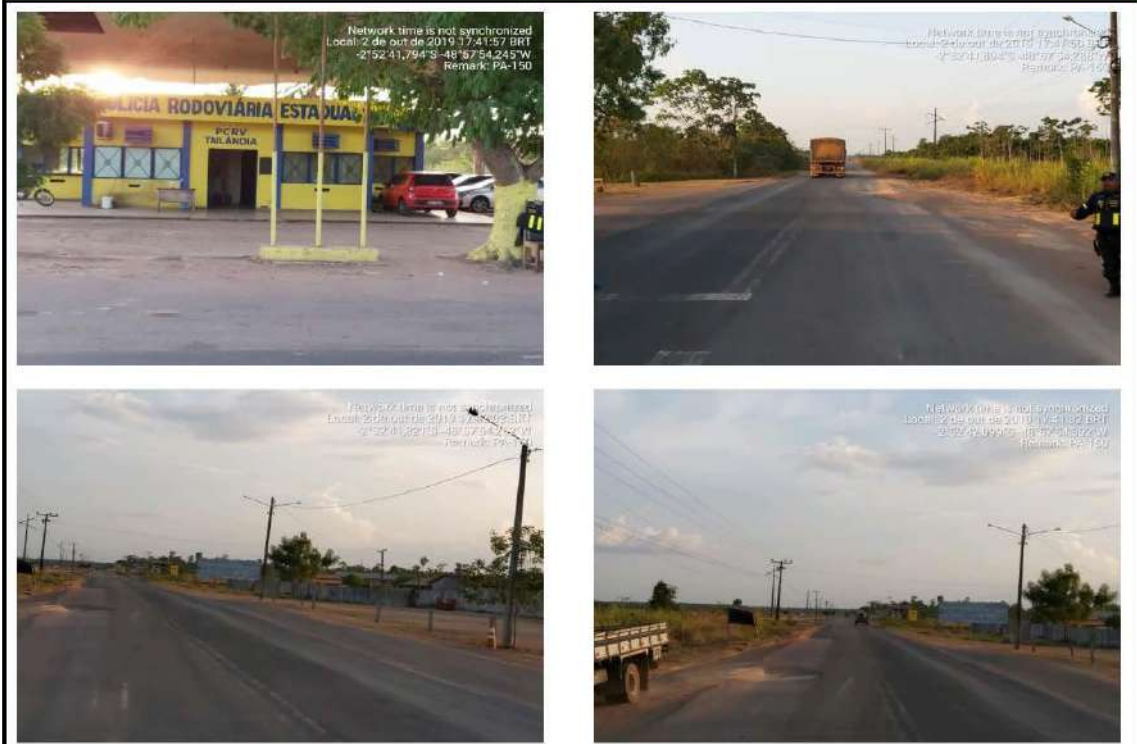
RODOVIA	PONTO GPS CAMPO	KM CAMPO	COORD. GPS	ALT.	LADO	OCORRÊNCIA
PA 150	194	277,33	-2.87837 -48.965016	47,65		Posto de Polícia Rodoviária Estadual (Balança Fixa a 300,0m Antes do PRvE)

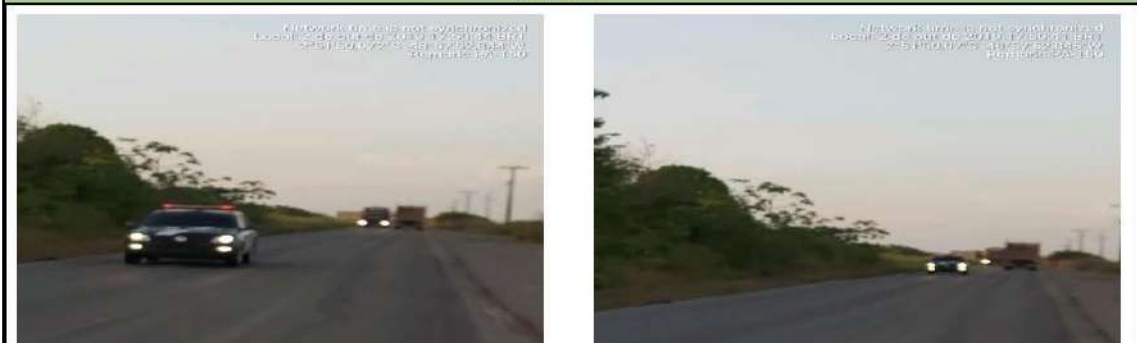
PA 150	195	278,99	-2.863851 -48.964658	35,61	D	Ponto de Parada de Veículos
--------	-----	--------	-------------------------	-------	---	-----------------------------

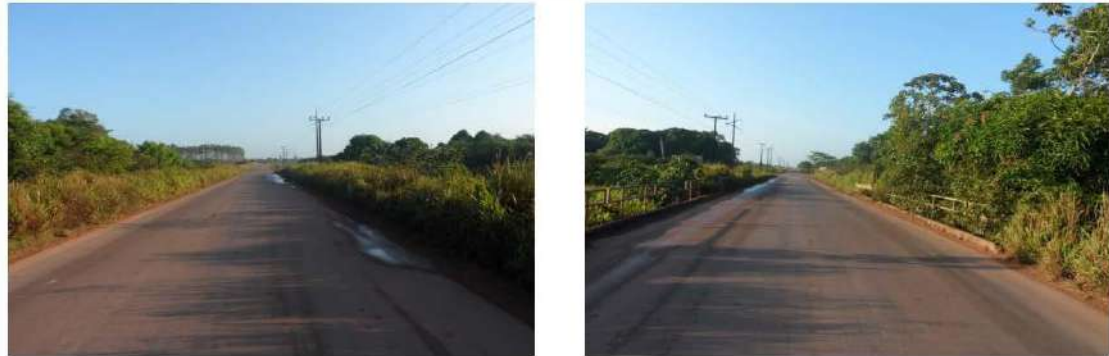
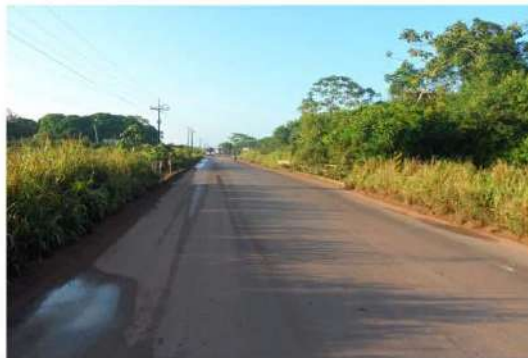
RODOVIA	PONTO GPS CAMPO	KM CAMPO	COORD. GPS	ALT.	LADO	OCORRÊNCIA
PA 150	198	278,68	-2.865915 -48.964771	31,97		OAE Rio Faizão - Guarda Corpo Metálico

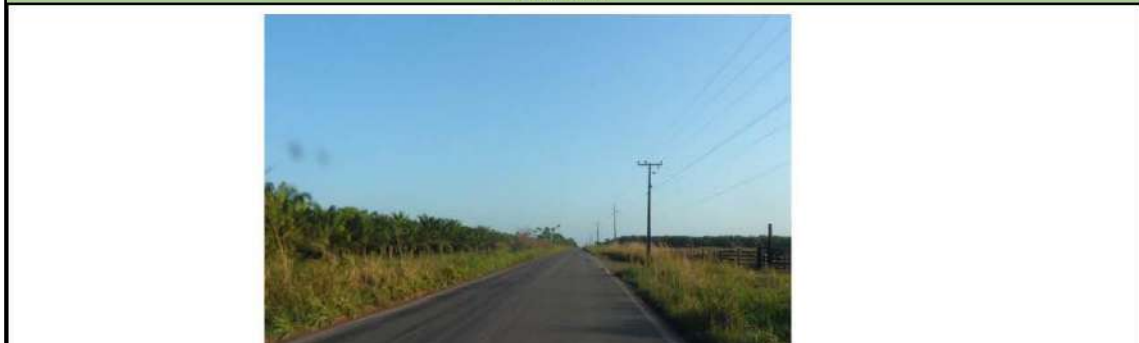
PA 150	197 e 199	279,20	-2.862016 -48.964612	39,00		Vista Trecho a Frente - Sinalização Horizontal Desgastada Sem Acostamento
--------	-----------	--------	-------------------------	-------	--	---------------------------------------------------------------------------

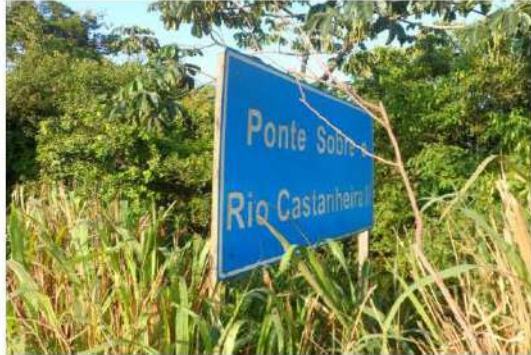
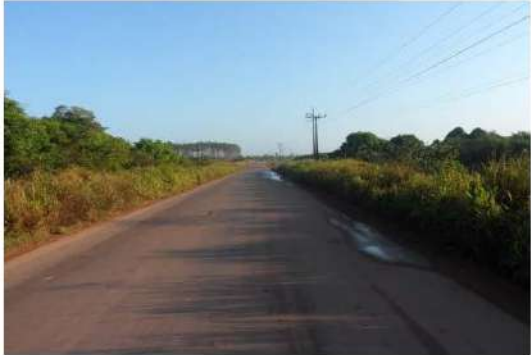
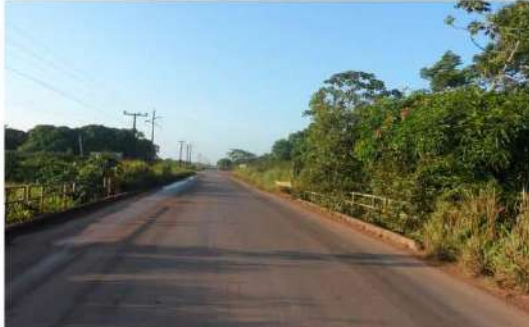
PA 150	201	282,83	-2.828198	35,38		OAE - Rio Castanheira II - Guarda Corpo Metálico
			-48.963894			
IMAGENS

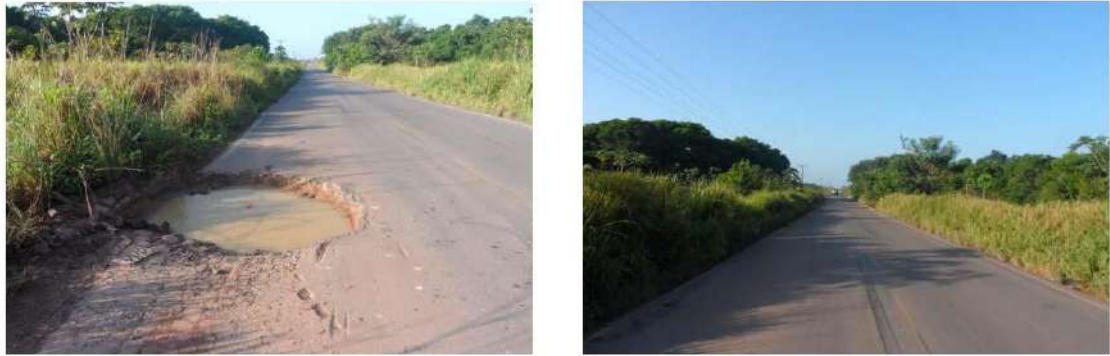
Relatório Fotográfico dos Pontos Notáveis das Rodovia PA 150/475/252/151/483/Alça Viária						
RODOVIA	PONTO GPS CAMPO	KM CAMPO	COORD. GPS	ALT.	LADO	OCORRÊNCIA
PA 150	207	291,64	-2.7555 -48.935131	26,82		OAE - S/ Nome - Buraco/Cratera Antes da Ponte
IMAGENS

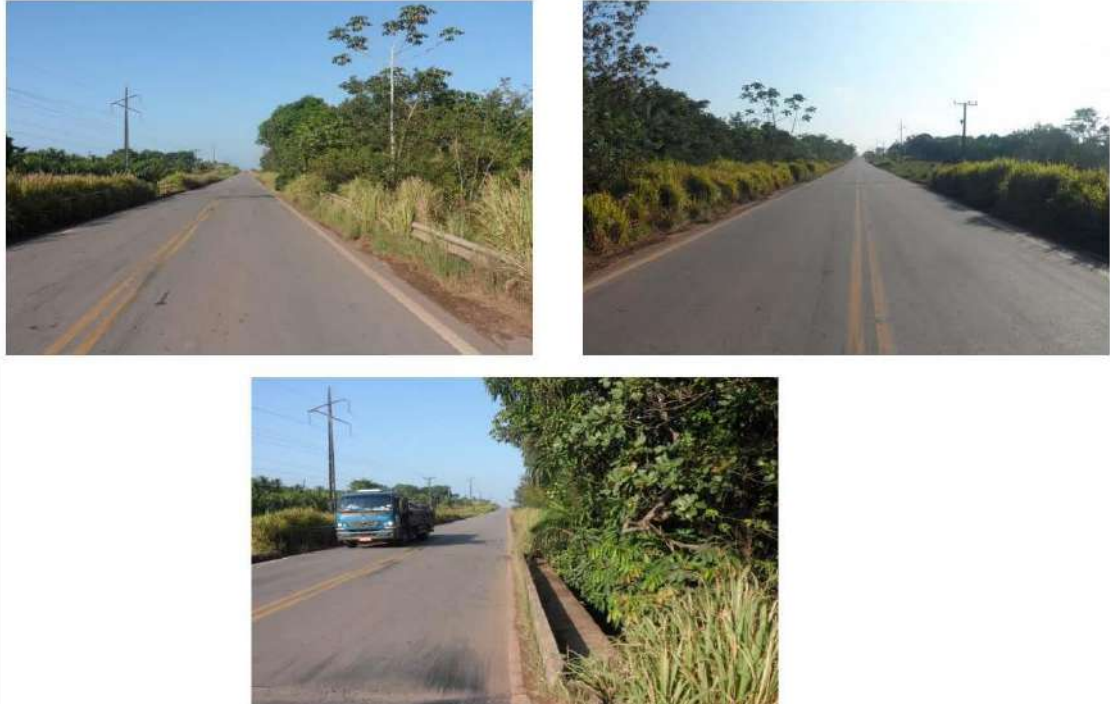
PA 150	213	299,72	-2.70384	25,06		OAE - Rio S/ Nome - Existe Defesa Metálica - Guarda Corpo Danificado
			-48.88343			
IMAGENS

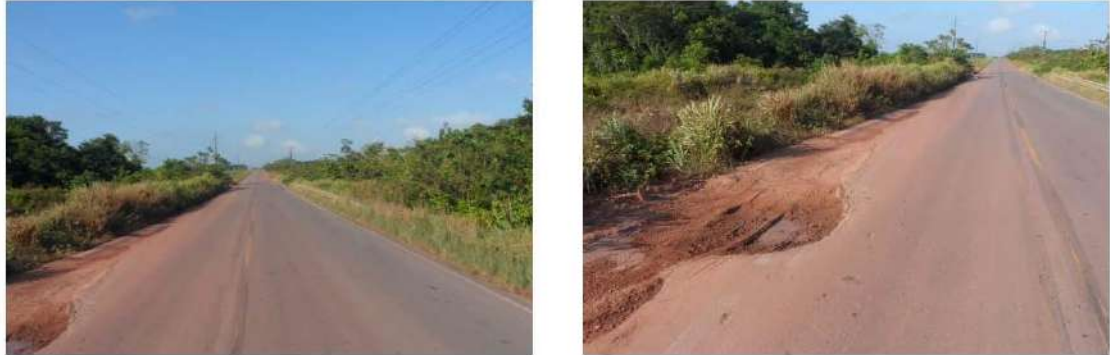
PA 150	217	304,75	-2.676745 -48.84861	22,36		OAE - Rio S/ Nome - Existe Defesa Metálica e Guarda Corpo Danificado
IMAGENS

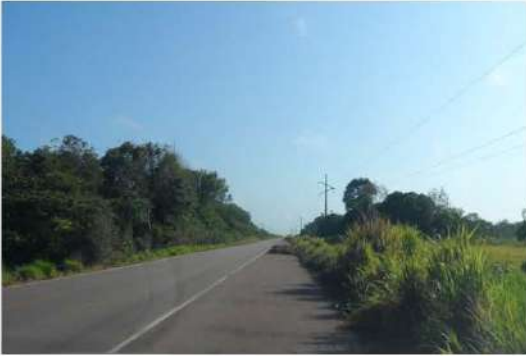
Relatório Fotográfico dos Pontos Notáveis das Rodovia PA 150/475/252/151/483/Alça Viária						
RODOVIA	PONTO GPS CAMPO	KM CAMPO	COORD. GPS	ALT.	LADO	OCORRÊNCIA
PA 150	220	309,26	-2.651166	34,66	D	Ponto de Parada de Veículos - Erosão Bordo LD
			-48.818152			
IMAGENS

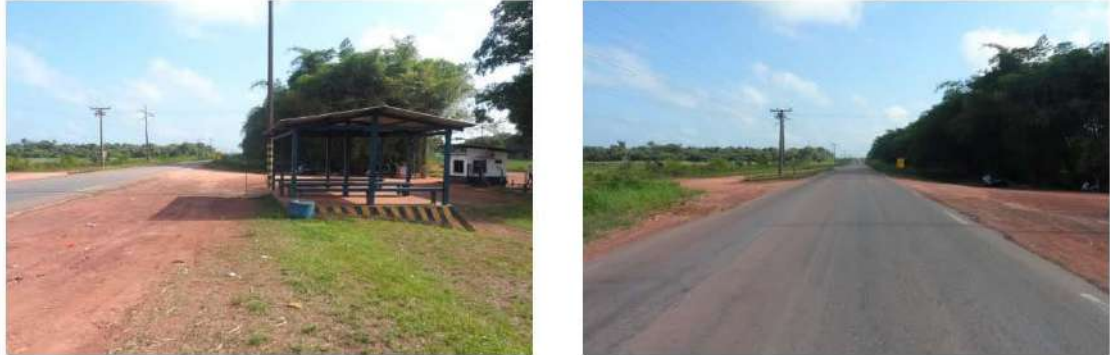
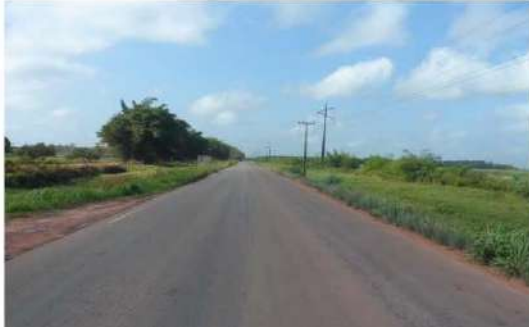
PA 150	226	322,64	-2.543225 -48.764855	29,14	D	Acesso Agropalma - Vila - Existe Ondulação Transversal - Abrigo de Passageiros
IMAGENS

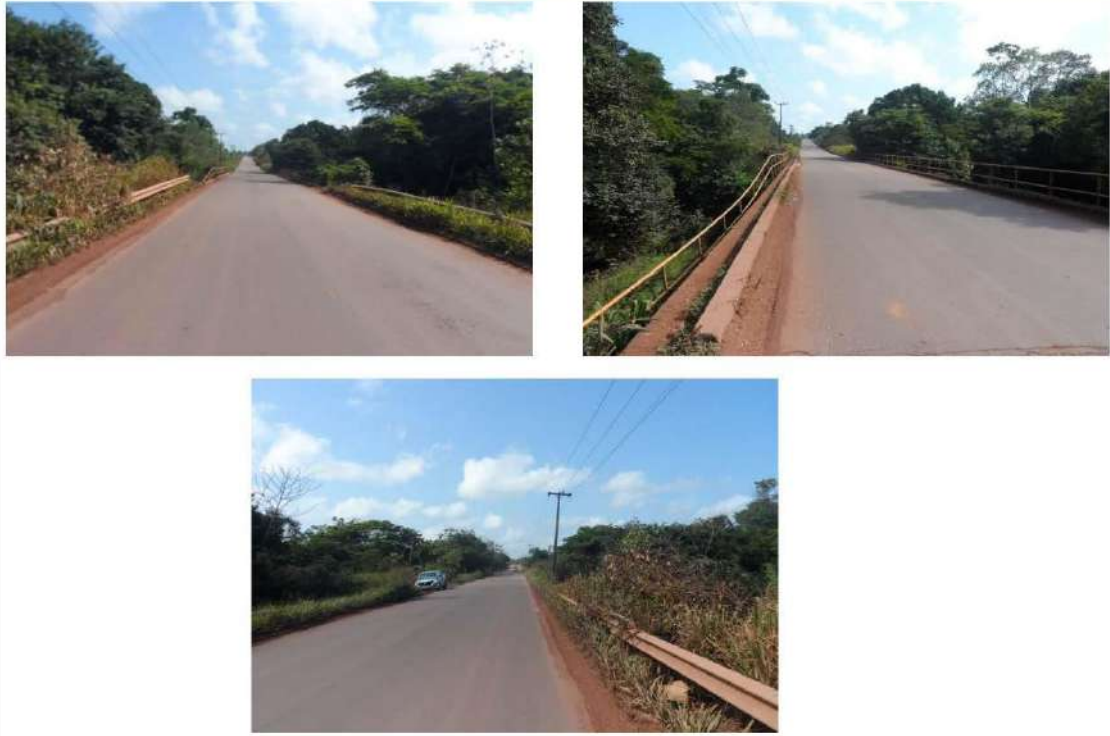
Relatório Fotográfico dos Pontos Notáveis das Rodovia PA 150/475/252/151/483/Alça Viária						
RODOVIA	PONTO GPS CAMPO	KM CAMPO	COORD. GPS	ALT.	LADO	OCORRÊNCIA
PA 475	237	2,39	-2.432032	9,35		Ondulação Transversal
			-48.739022			
PA 475	238	2,70	-2.430832	10,22		OAE - Rio S/ Nome - Existe Defesa Metálica e Guarda Corpo Danificado
			-48.738810			
IMAGENS

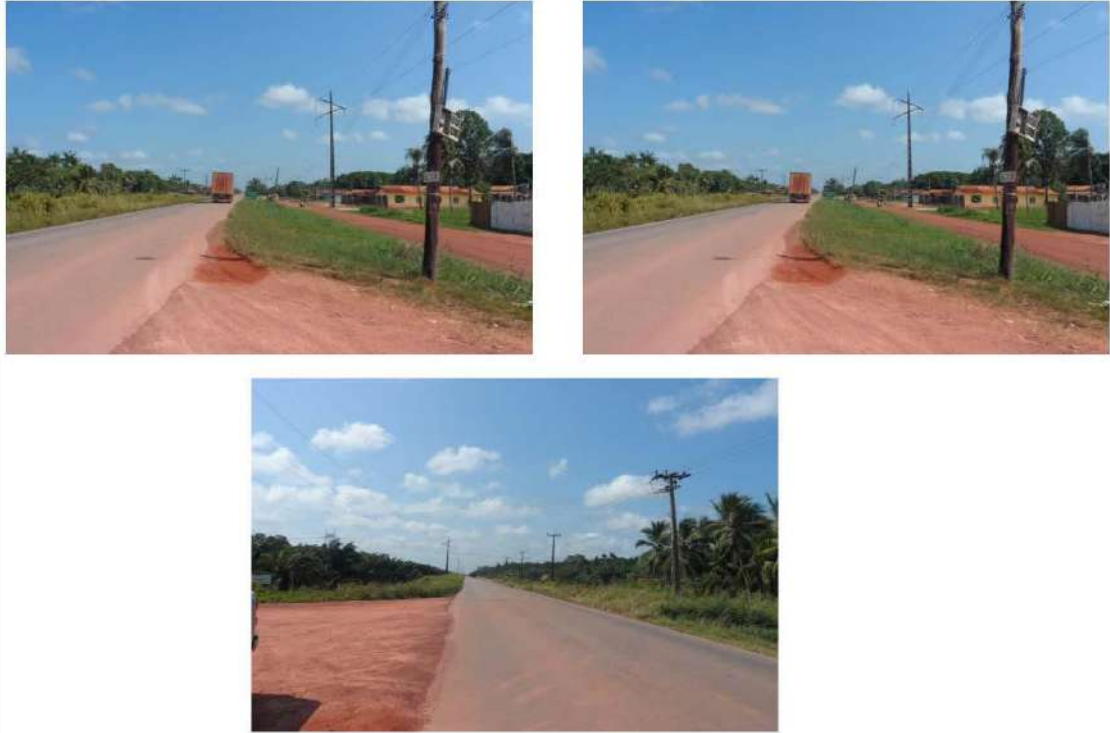
Relatório Fotográfico dos Pontos Notáveis das Rodovia PA 150/475/252/151/483/Alça Viária						
RODOVIA	PONTO GPS CAMPO	KM CAMPO	COORD. GPS	ALT.	LADO	OCORRÊNCIA
PA 475	244	14,66	-2.32911	22,34	E	Povoado LE - Existe Ondulação Transversal
			-48.769245			
IMAGENS

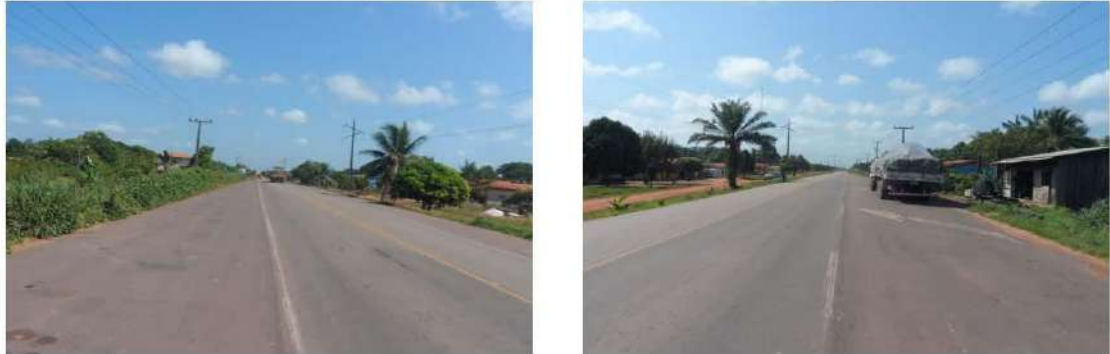
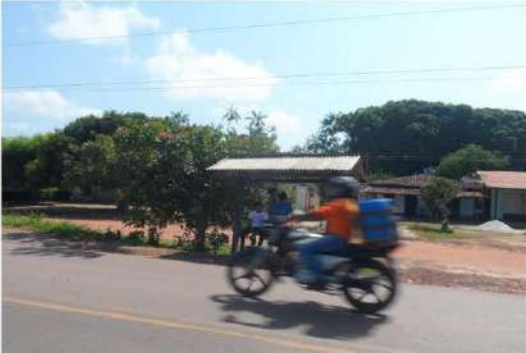
Relatório Fotográfico dos Pontos Notáveis das Rodovia PA 150/475/252/151/483/Alça Viária						
RODOVIA	PONTO GPS CAMPO	KM CAMPO	COORD. GPS	ALT.	LADO	OCORRÊNCIA
PA 475	247	16,64	-2.312401 -48.774085	20,61	E/D	Ponto de Parada de Veículos - Vila Boa Esperança - Existe Ondulação Transversal
IMAGENS

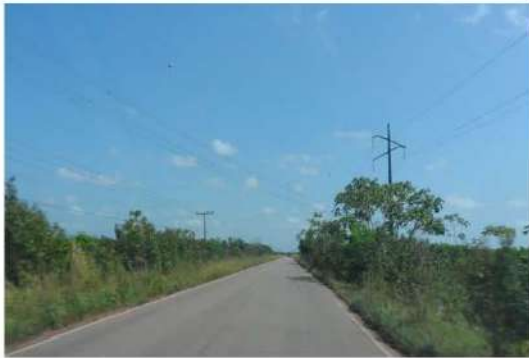
Relatório Fotográfico dos Pontos Notáveis das Rodovia PA 150/475/252/151/483/Alça Viária						
RODOVIA	PONTO GPS CAMPO	KM CAMPO	COORD. GPS	ALT.	LADO	OCORRÊNCIA
PA 475		21,01				Pista Condição Regular - Sinalização Horizontal Desgastada - Continua Postes dos Dois Lados - Pista 7,00m Sem Acostamento
IMAGENS

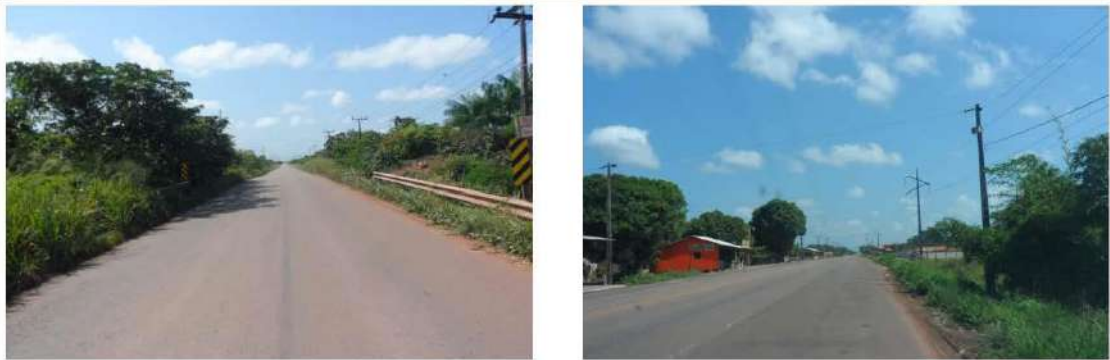
PA 475	251	23,30	-2.25545	15,17		OAE - Rio Parafuso - Guarda Corpo Metálico - Existe Defesa Metálica
			-48.791198			
IMAGENS

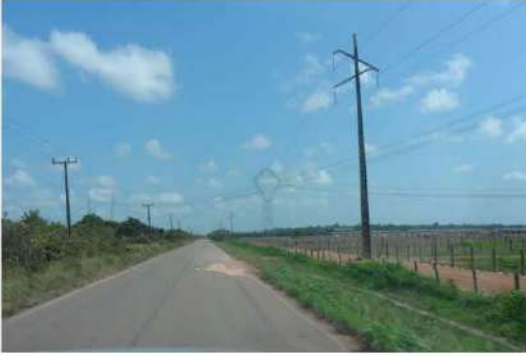
PA 475	253	24,13	-2.244861	18,95		Existe Ondulação Transversal - Vila Olho D'agua
			-48.793019			
PA 475		25,38				Sinalização Horizontal Desgastada - Continua Postes dos Dois Lados - Pista 7,00m sem Acostamento - Presença de Buracos/Crateras
IMAGENS

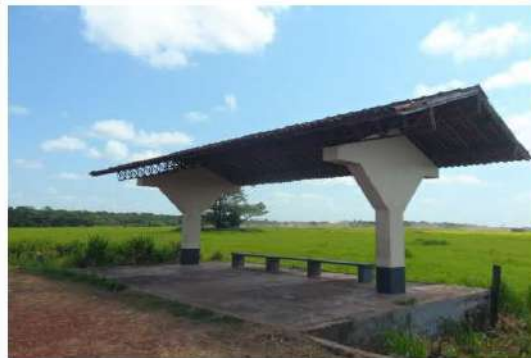
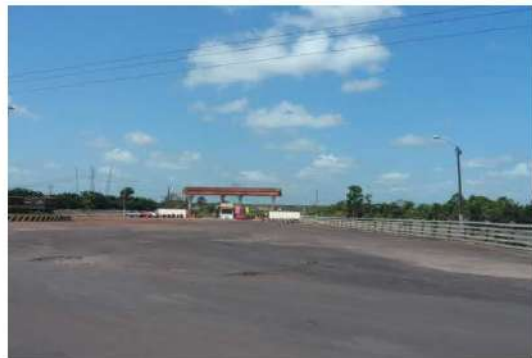
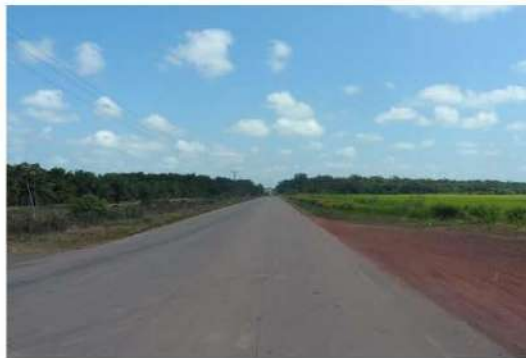
RODOVIA	PONTO GPS CAMPO	KM CAMPO	COORD. GPS	ALT.	LADO	OCORRÊNCIA
PA 475	254 B	28,70	-2.207537 -48.798838	14,00	E/D	Ponto de Parada de Veículos - Abrigo de Passageiros

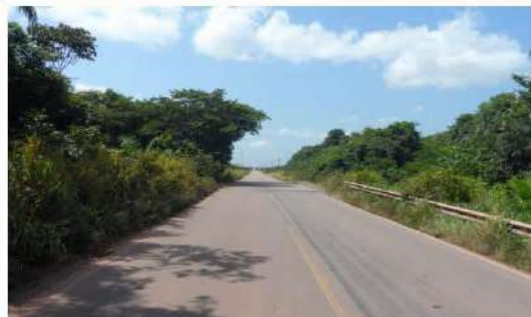
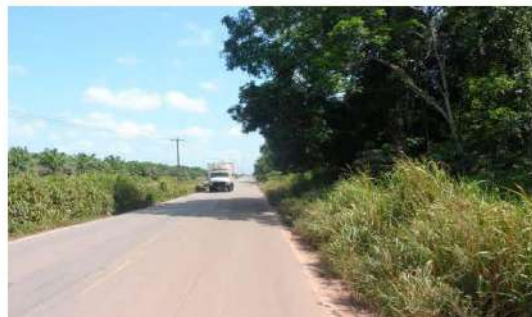
PA 475	255	29,33	-2.202146 -48.799568	12,39		OAE - Rio Reboque - Sinalização Horizontal Desgastada - Sem Acostamento - Existe Defesa Metálica
--------	-----	-------	-------------------------	-------	--	--------------------------------------------------------------------------------------------------

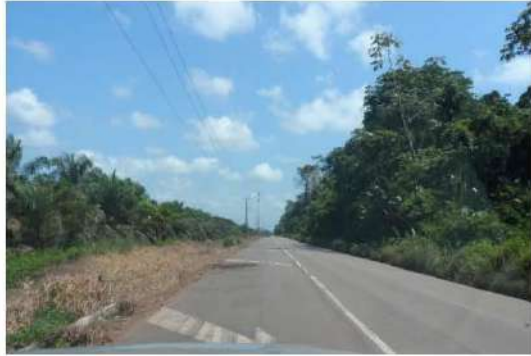
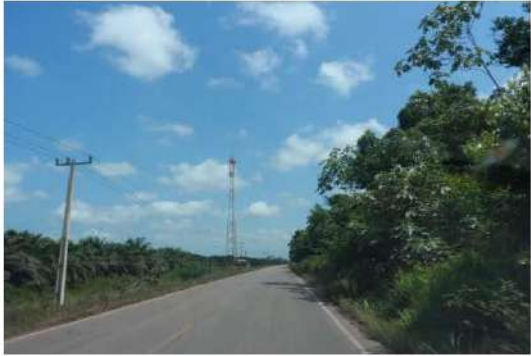
Relatório Fotográfico dos Pontos Notáveis das Rodovia PA 150/475/252/151/483/Alça Viária						
RODOVIA	PONTO GPS CAMPO	KM CAMPO	COORD. GPS	ALT.	LADO	OCORRÊNCIA
PA 475	256	29,85	-2.197322	15,92	E	Ponto de Parada de Veículos e Torre Telefonia LE
			-48.800277			
IMAGENS

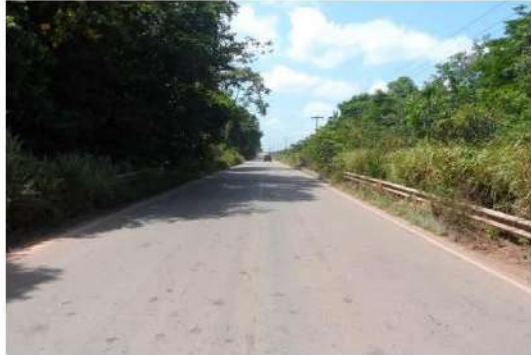
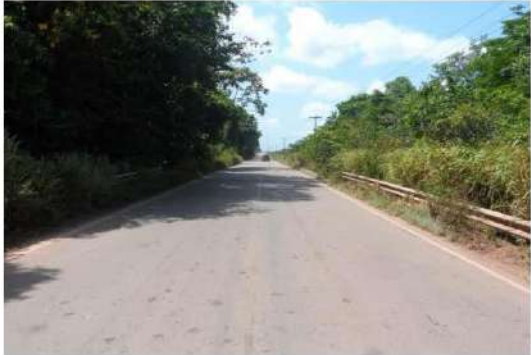
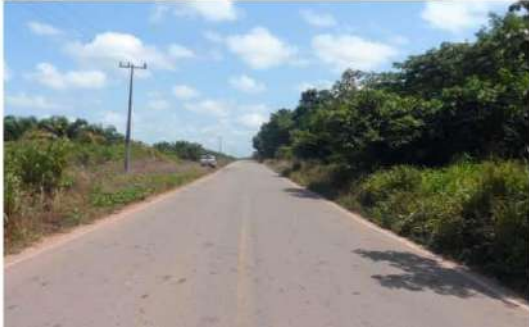
PA 475	257	32,24	-2.176138	13,31		OAE - Rio S/ Nome - Existe Defesa Metálica
			-48.802570			
IMAGENS

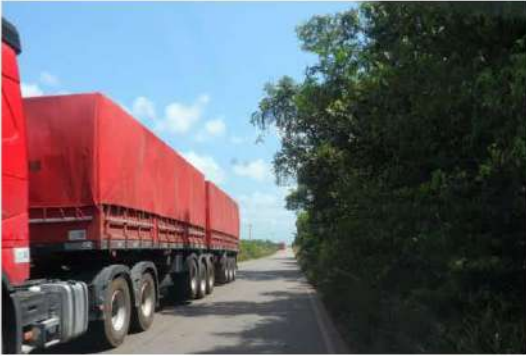
Relatório Fotográfico dos Pontos Notáveis das Rodovia PA 150/475/252/151/483/Alça Viária						
RODOVIA	PONTO GPS CAMPO	KM CAMPO	COORD. GPS	ALT.	LADO	OCORRÊNCIA
PA 475	260	36,09	-2.141604	12,08	D	Ponto de Parada de Veículos.
			-48.806976			
IMAGENS

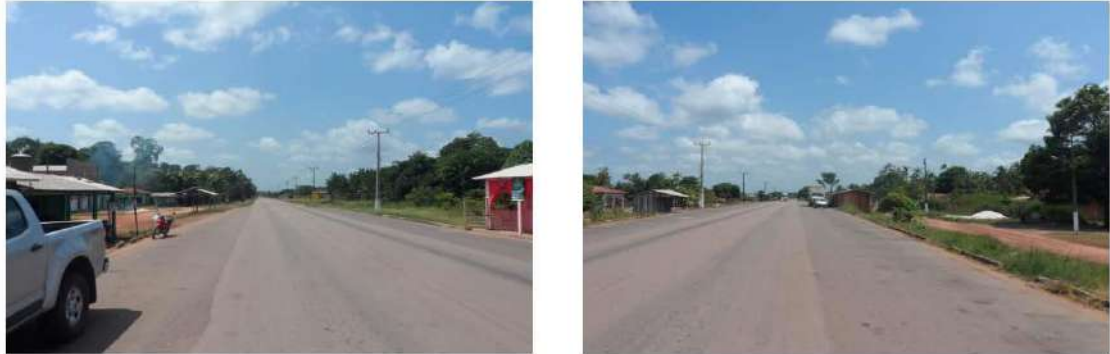
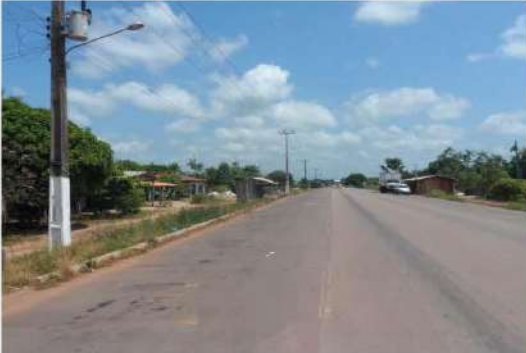
Relatório Fotográfico dos Pontos Notáveis das Rodovia PA 150/475/252/151/483/Alça Viária						
RODOVIA	PONTO GPS CAMPO	KM CAMPO	COORD. GPS	ALT.	LADO	OCORRÊNCIA
PA 475	263	37,44	-2.128164	18,21		Existe Ondulação Transversal - Final Vila Betânia
			-48.809245			
IMAGENS

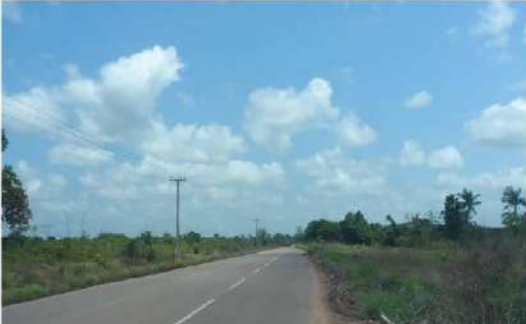
PA 475	264	37,75	-2.127374	15,09	D	Ponto de Parada de Veículos
			-48.809352			
IMAGENS

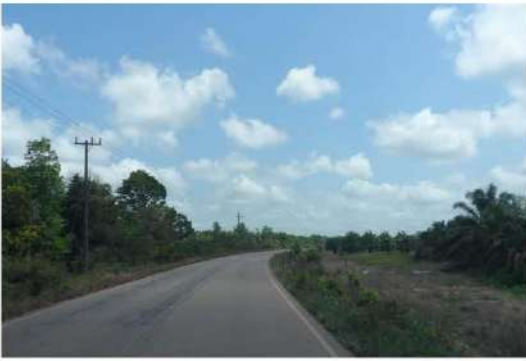
Relatório Fotográfico dos Pontos Notáveis das Rodovia PA 150/475/252/151/483/Alça Viária						
RODOVIA	PONTO GPS CAMPO	KM CAMPO	COORD. GPS	ALT.	LADO	OCORRÊNCIA
PA 475		38,48			D	Curva LD
IMAGENS

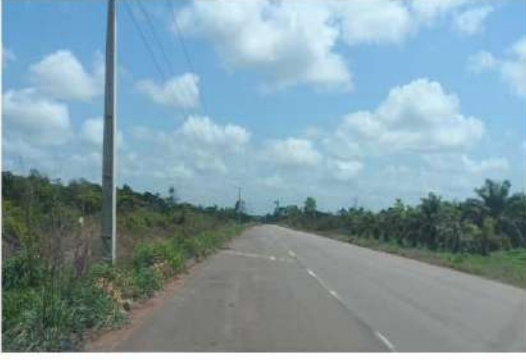
PA 475	264 A	40,25	-2.105252 -48.808168	16,00	E	Ponto de Parada de Veículos
IMAGENS

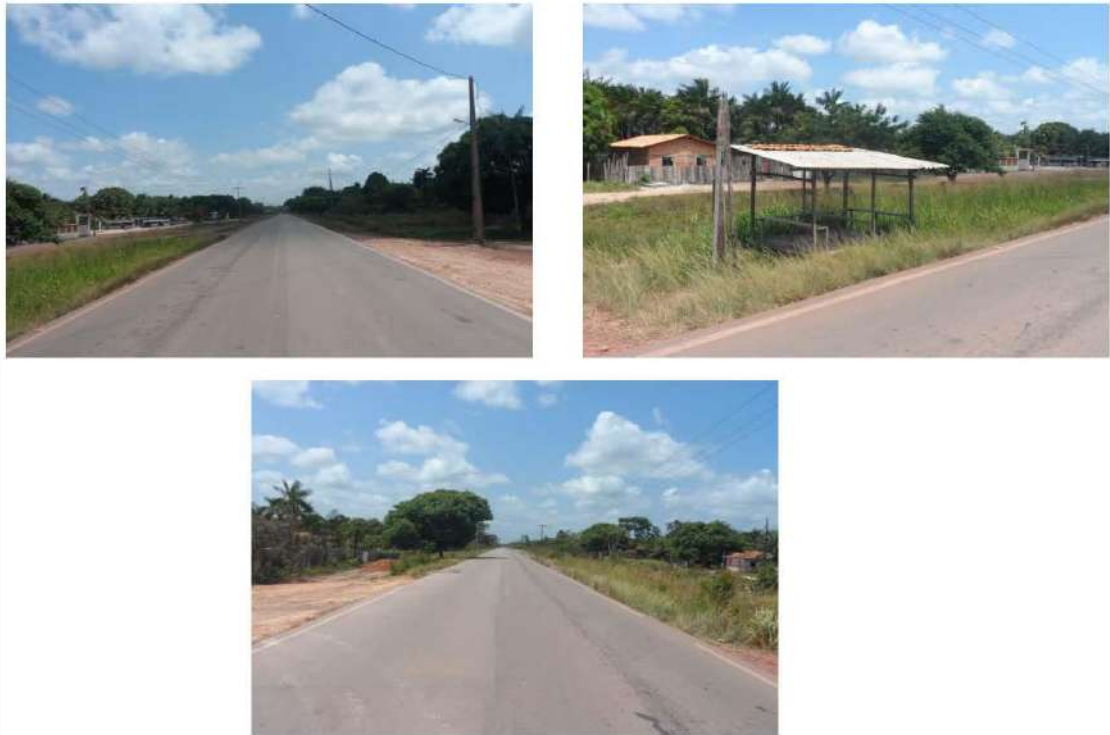
Relatório Fotográfico dos Pontos Notáveis das Rodovia PA 150/475/252/151/483/Alça Viária						
RODOVIA	PONTO GPS CAMPO	KM CAMPO	COORD. GPS	ALT.	LADO	OCORRÊNCIA
PA 475	265	40,77	-2.099328	17,36		Vila Santa Maria - Abrigo de Passageiros
			-48.807045			
IMAGENS
