ANEXO III – DIAGNÓSTICO DO SISTEMA EXISTENTE

CADERNO 2 RELATÓRIO FOTOGRÁFICO DOS PONTOS NOTÁVEIS

**Rodovias Estaduais PA-150/PA-475/PA-252/PA-
151/Alça Viária de Belém**

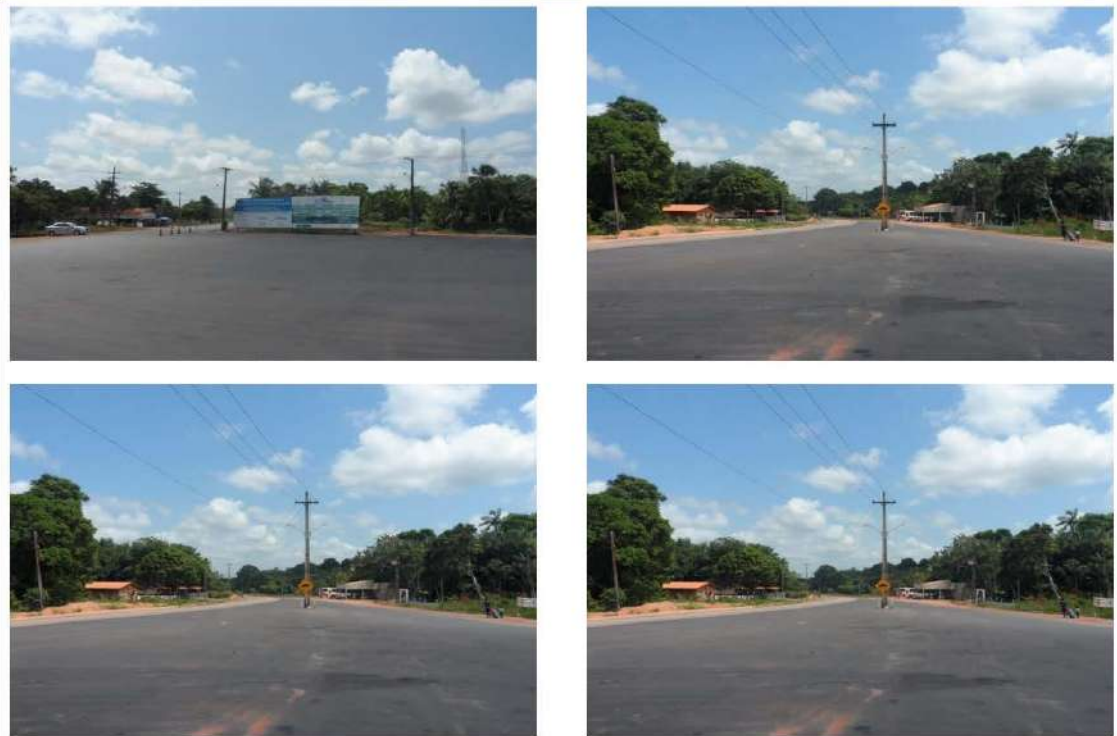
Relatório Fotográfico dos Pontos Notáveis das Rodovia PA 150/475/252/151/483/Alça Viária						
RODOVIA	PONTO GPS CAMPO	KM CAMPO	COORD. GPS	ALT.	LADO	OCORRÊNCIA
PA 475	266	41,60	-2.092665	14,29	D	Entrª PA 252
			-48.805788			
IMAGENS

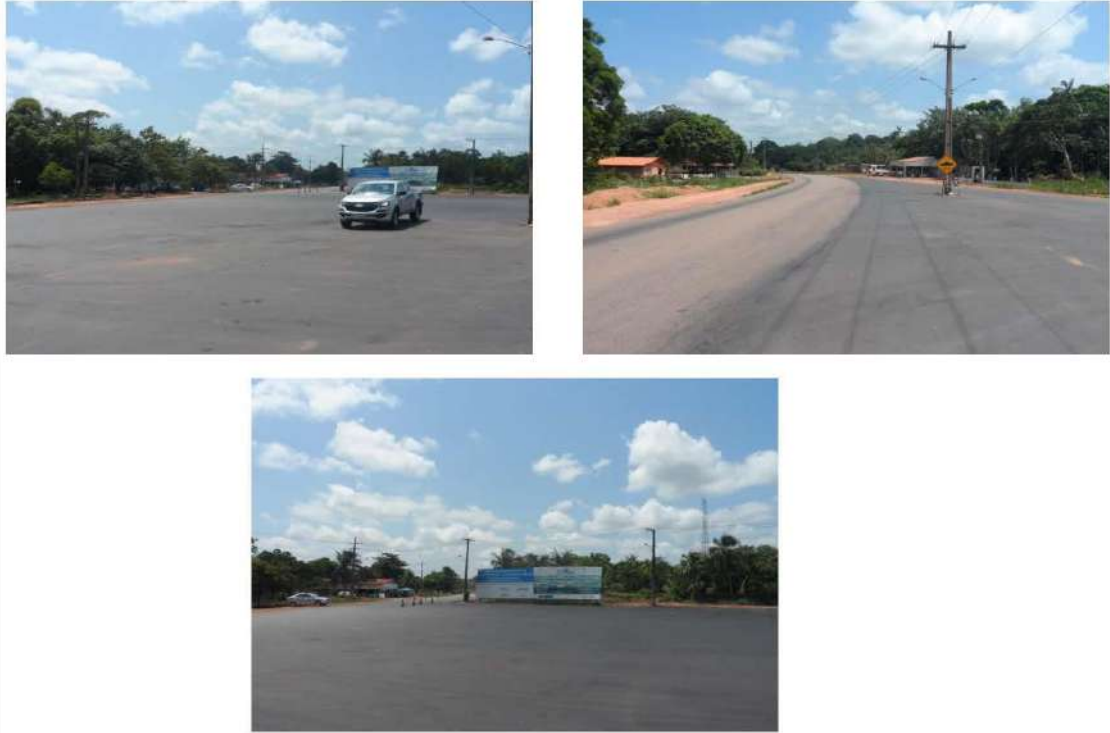
Relatório Fotográfico dos Pontos Notáveis das Rodovia PA 150/475/252/151/483/Alça Viária						
RODOVIA	PONTO GPS CAMPO	KM CAMPO	COORD. GPS	ALT.	LADO	OCORRÊNCIA
PA 252	266	0,00	-2.092665 -48.805788	14,29	D	Entr. PA 475 / PA 252
IMAGENS

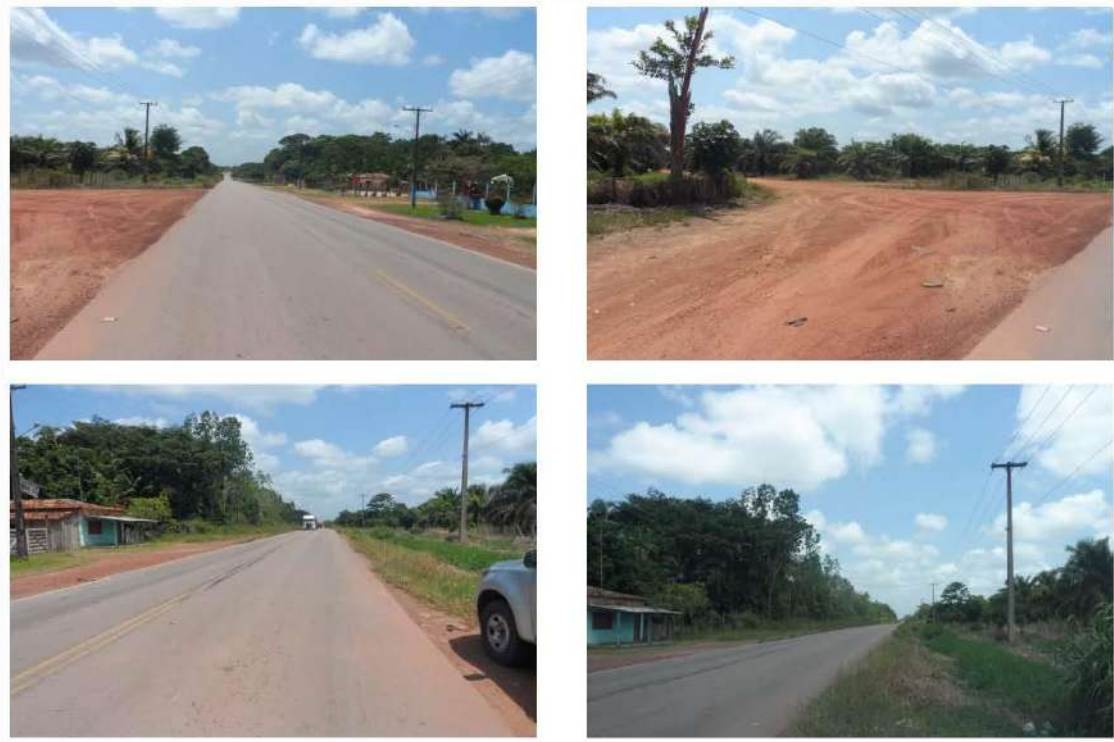
Relatório Fotográfico dos Pontos Notáveis das Rodovia PA 150/475/252/151/483/Alça Viária						
RODOVIA	PONTO GPS CAMPO	KM CAMPO	COORD. GPS	ALT.	LADO	OCORRÊNCIA
PA 252	267	0,73	-2.086361	13,62		Início Vila
			-48.808159			
IMAGENS

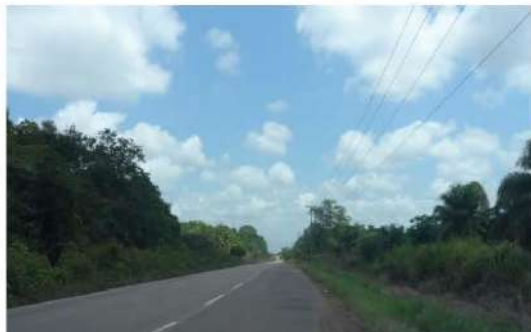
PA 252	268	0,93	-2.084137	14,16	D	Ponto de Parada de Veículos
			-48.809076			
IMAGENS

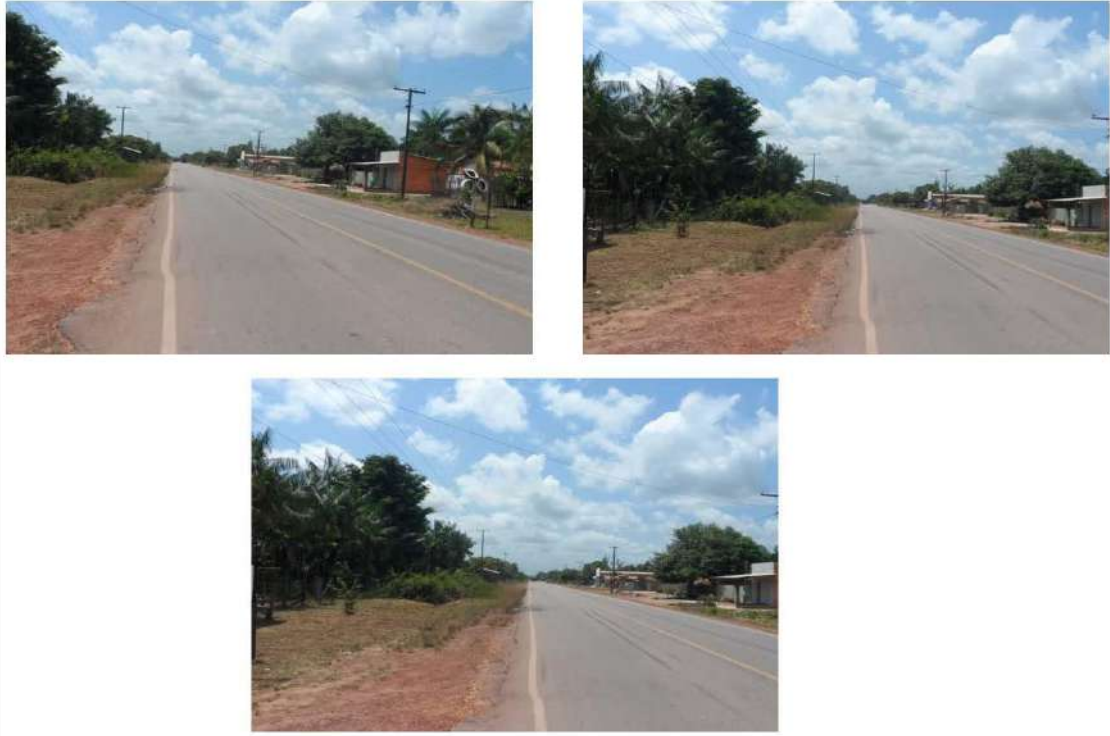
Relatório Fotográfico dos Pontos Notáveis das Rodovia PA 150/475/252/151/483/Alça Viária						
RODOVIA	PONTO GPS CAMPO	KM CAMPO	COORD. GPS	ALT.	LADO	OCORRÊNCIA
PA 252	269	2,59	-2.069616	16,31		Vila
			-48.815503			
IMAGENS

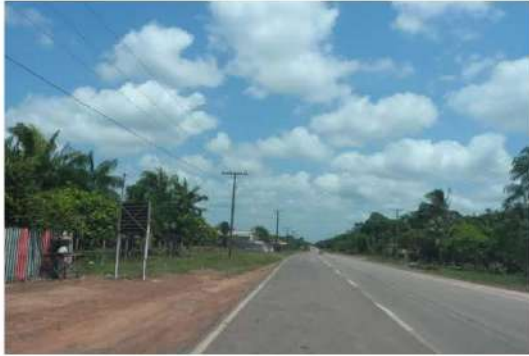
Relatório Fotográfico dos Pontos Notáveis das Rodovia PA 150/475/252/151/483/Alça Viária						
RODOVIA	PONTO GPS CAMPO	KM CAMPO	COORD. GPS	ALT.	LADO	OCORRÊNCIA
PA 252	271	3,63	-2.062251	14,88	E	Ponto de Parada de Veículos - Vila Pirateua
			-48.819001			
IMAGENS

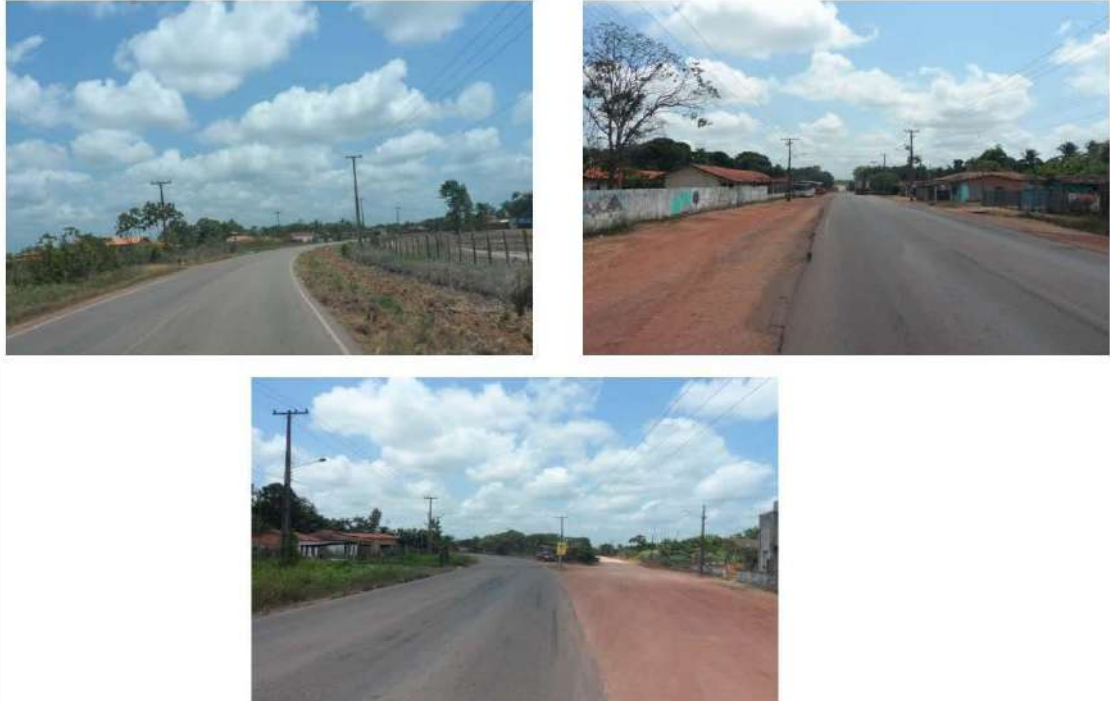
PA 252	272	4,36	-2.052475	15,90	D	Curva Acentuada LD - Vila Pirateua
			-48.823044			
IMAGENS

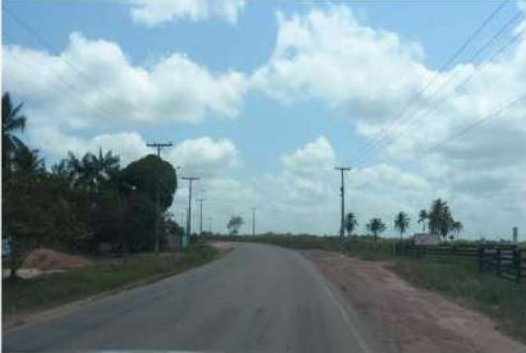
PA 252		5,71			E	Povoado LE - Curva Acentuada LE
IMAGENS

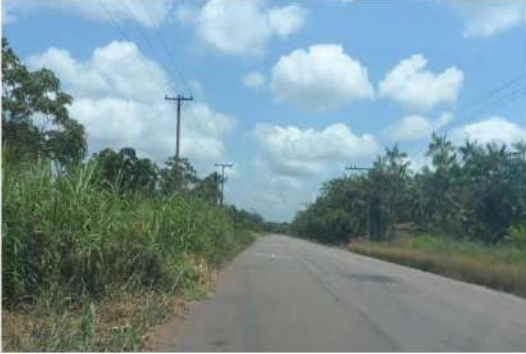
Relatório Fotográfico dos Pontos Notáveis das Rodovia PA 150/475/252/151/483/Alça Viária						
RODOVIA	PONTO GPS CAMPO	KM CAMPO	COORD. GPS	ALT.	LADO	OCORRÊNCIA
PA 252	277	8,82	-2.021232	10,33	E	Ponto de Parada de Veículos
			-48.809171			
IMAGENS

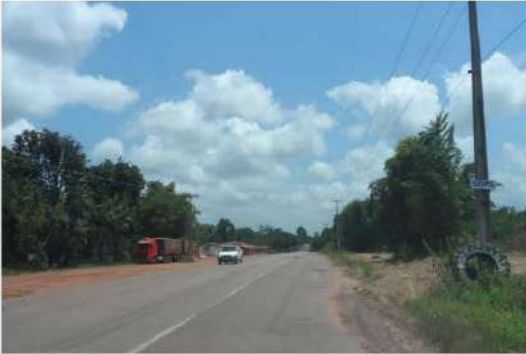
PA 252	278	9,65	-2.014951	13,96	E	Curva LE
			-48.809317			
PA 252	279	11,10	-2.001494	11,63	D	Ponto de Parada de Veículos
			-48.809647			
IMAGENS

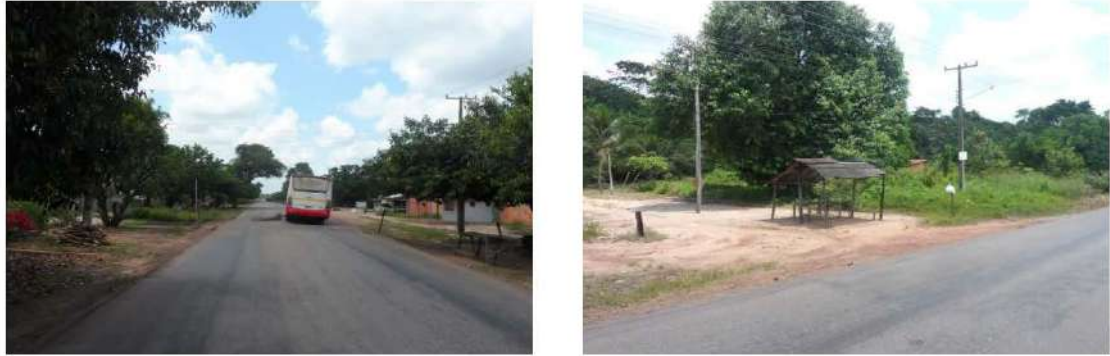
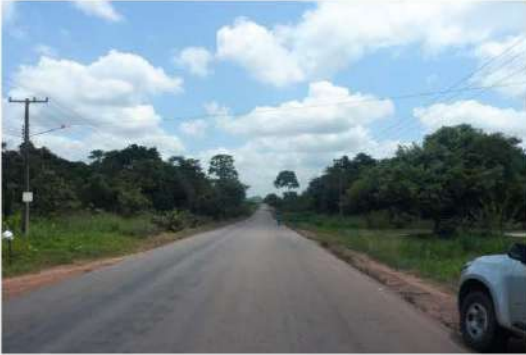
Relatório Fotográfico dos Pontos Notáveis das Rodovia PA 150/475/252/151/483/Alça Viária						
RODOVIA	PONTO GPS CAMPO	KM CAMPO	COORD. GPS	ALT.	LADO	OCORRÊNCIA
PA 252	280	12,04	-1.993169	10,34	E/D	Abrigo de Passageiros - Final Vila Ateuzazinha
			-48.806245			
IMAGENS

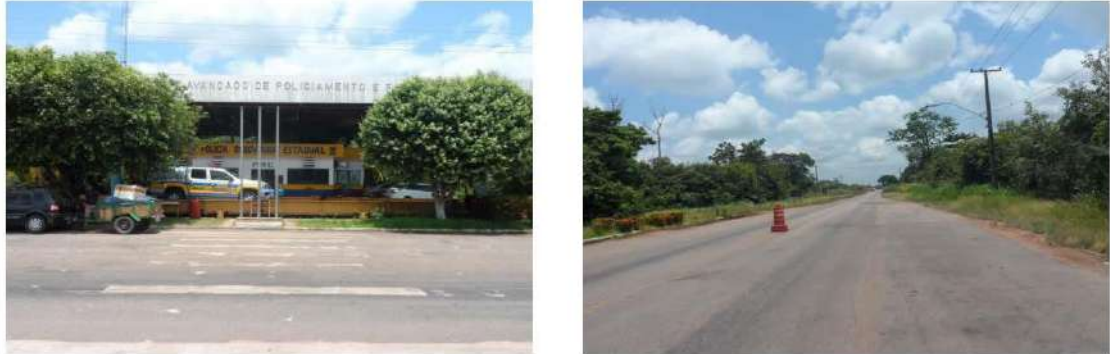
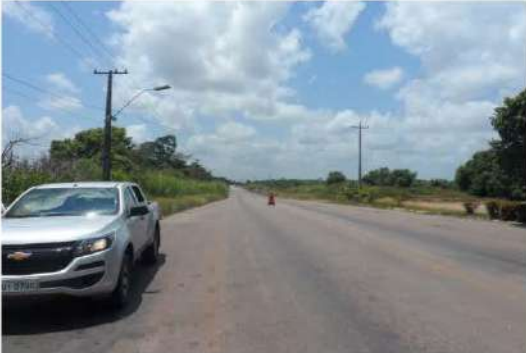
Relatório Fotográfico dos Pontos Notáveis das Rodovia PA 150/475/252/151/483/Alça Viária						
RODOVIA	PONTO GPS CAMPO	KM CAMPO	COORD. GPS	ALT.	LADO	OCORRÊNCIA
PA 252	283	14,63	-1.971083	13,13		Posto da Polícia Rodoviária Estadual
			-48.804271			
IMAGENS

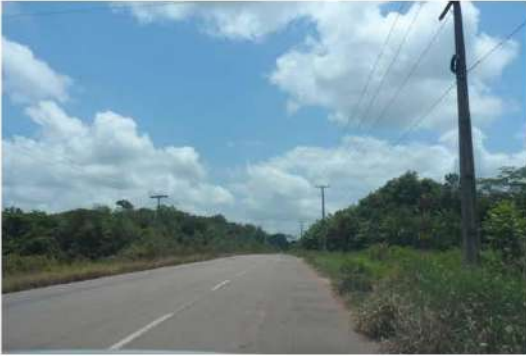
Relatório Fotográfico dos Pontos Notáveis das Rodovia PA 150/475/252/151/483/Alça Viária						
RODOVIA	PONTO GPS CAMPO	KM CAMPO	COORD. GPS	ALT.	LADO	OCORRÊNCIA
PA 252	284	16,19	-1.958125	17,73	D	Ponto de Parada de Veículos.
			-48.801269			
IMAGENS

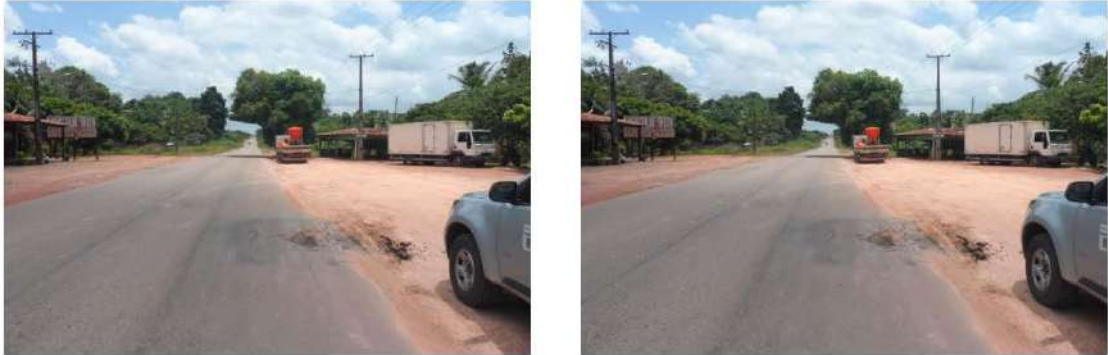
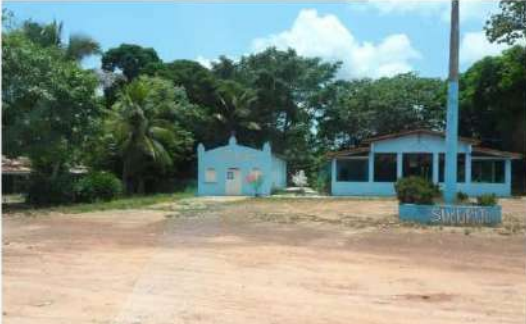
PA 252	285	17,02	-1.95167	13,58	E/D	Vila Sucuruju - Capela São Pedro - Presença de Remendo/Buraco
			-48.794761			
IMAGENS

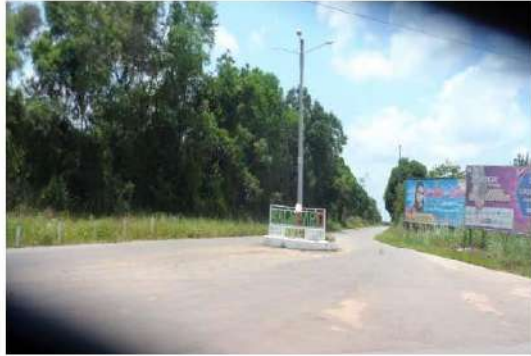
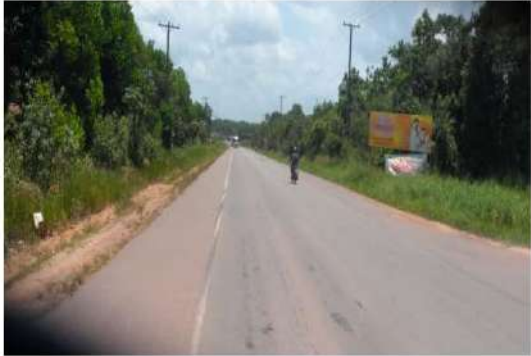
Relatório Fotográfico dos Pontos Notáveis das Rodovia PA 150/475/252/151/483/Alça Viária						
RODOVIA	PONTO GPS CAMPO	KM CAMPO	COORD. GPS	ALT.	LADO	OCORRÊNCIA
PA 252	288	20,54	-1.930765	18,46	D	Acesso ao Balneário do Levi (Via Pavimentada) - Início Acostamento 2,00m
			-48.77407			
IMAGENS						
<div style="display: flex; justify-content: space-around;">

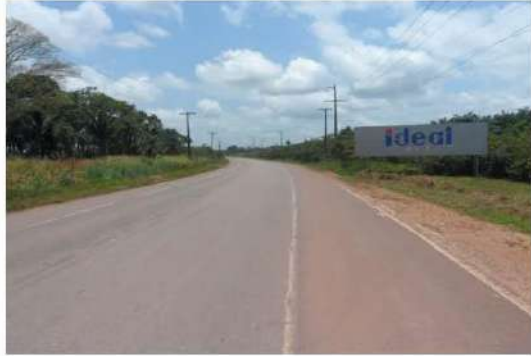
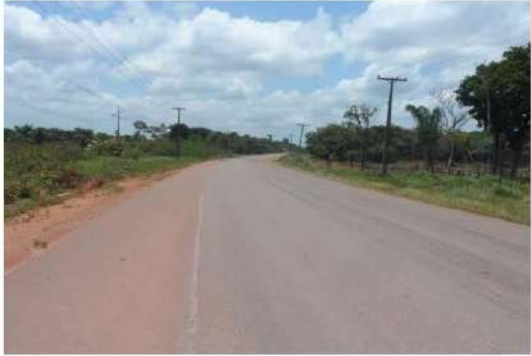
</div>						
PA 252	289	20,96	-1.927832	15,81		Pavimento Condição Regular - Sinalização Horizontal Desgastada - Largura da Pista 6,90m e P+A 10,20m
			-48.77132			
IMAGENS						
<div style="display: flex; justify-content: space-around;">

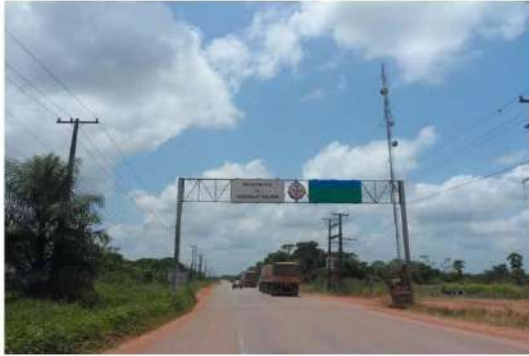
Relatório Fotográfico dos Pontos Notáveis das Rodovia PA 150/475/252/151/483/Alça Viária						
RODOVIA	PONTO GPS CAMPO	KM CAMPO	COORD. GPS	ALT.	LADO	OCORRÊNCIA
PA 252	290	23,45	-1.905821	22,57		Pórtico Acesso Moju
			-48.768972			
IMAGENS

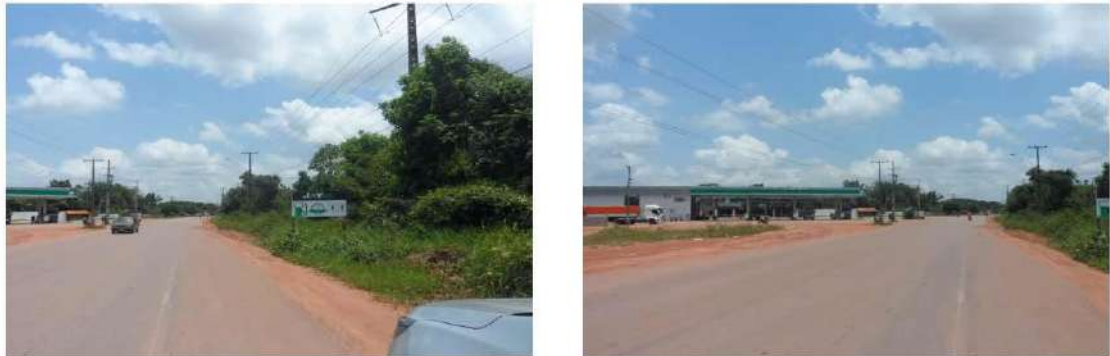
PA 252		23,55			E	Posto de Combustível
IMAGENS

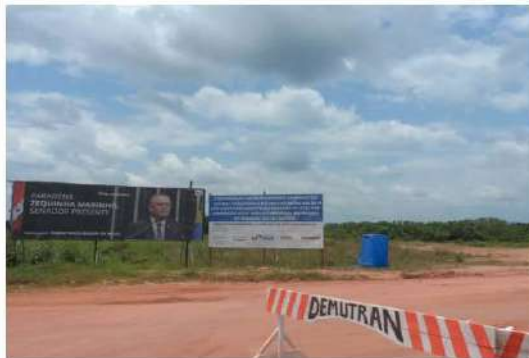
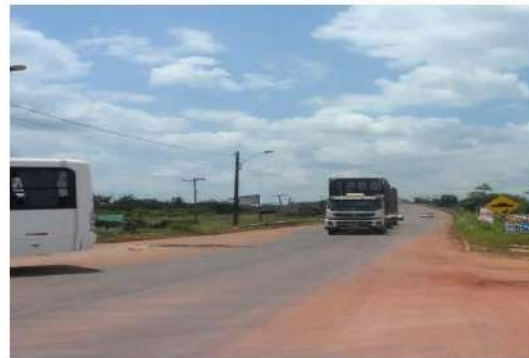
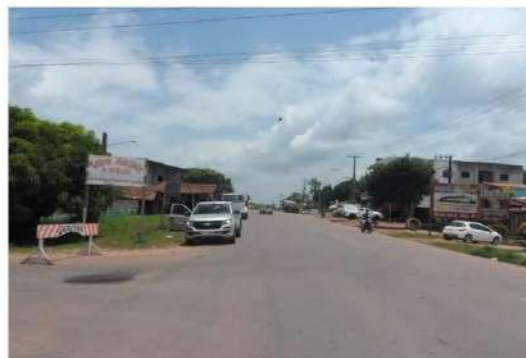
RODOVIA	PONTO GPS CAMPO	KM CAMPO	COORD. GPS	ALT.	LADO	OCORRÊNCIA
PA 252	293	26,77	-1.883887 -48.756415	14,92	E/D	Rodovia Vicinal Quilombola LE

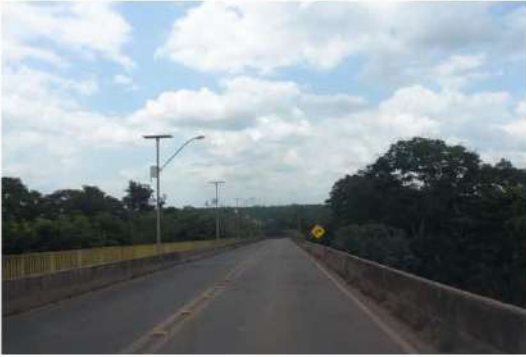
Relatório Fotográfico dos Pontos Notáveis das Rodovia PA 150/475/252/151/483/Alça Viária						
RODOVIA	PONTO GPS CAMPO	KM CAMPO	COORD. GPS	ALT.	LADO	OCORRÊNCIA
PA 252	296	28,33	-1.872982	17,78	D	Curva Acentuada - Existe Defesa Metálica
			-48.765059			
IMAGENS

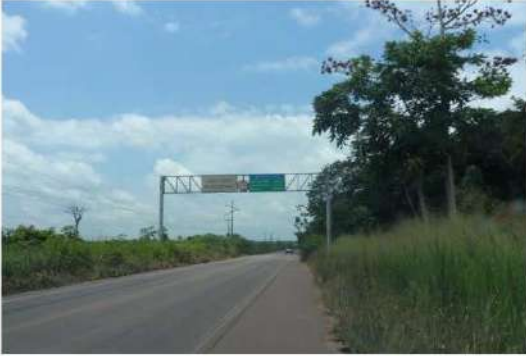
PA 252	296 A	28,53	-1.52375			Existe Ondulação Transversal
			-4845904			
PA 252		28,74				Pórtico Belém a 109,0 km - Pavimento em Boas Condições
IMAGENS

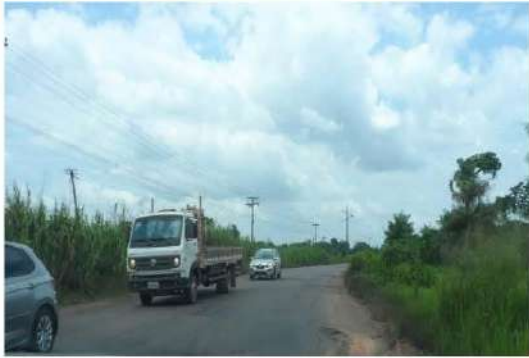
Relatório Fotográfico dos Pontos Notáveis das Rodovia PA 150/475/252/151/483/Alça Viária						
RODOVIA	PONTO GPS CAMPO	KM CAMPO	COORD. GPS	ALT.	LADO	OCORRÊNCIA
PA 252		29,68				Pavimento Condição Ruim - Borrachudo
IMAGENS

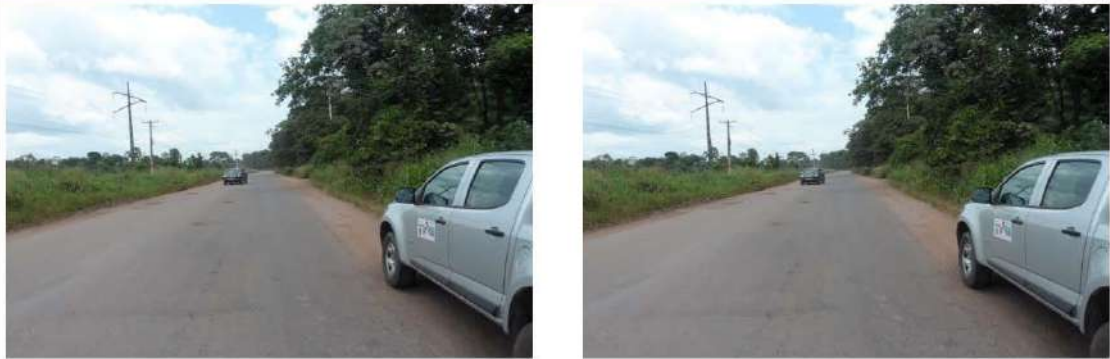
PA 252	297	30,09	-1.86074 -48.756412	13,85		Segmento Sem Acostamento - Pista Condição Ruim - Largura Pista 7,10m
IMAGENS

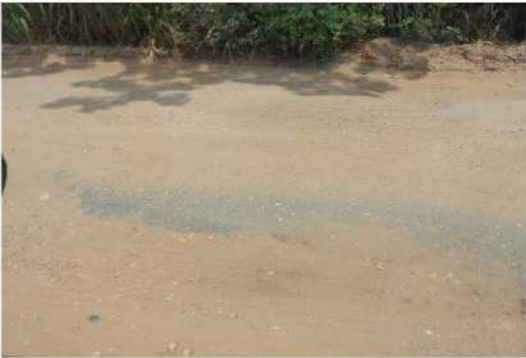
Relatório Fotográfico dos Pontos Notáveis das Rodovia PA 150/475/252/151/483/Alça Viária						
RODOVIA	PONTO GPS CAMPO	KM CAMPO	COORD. GPS	ALT.	LADO	OCORRÊNCIA
PA 252		31,44				Presença de Buracos/Cratera
IMAGENS

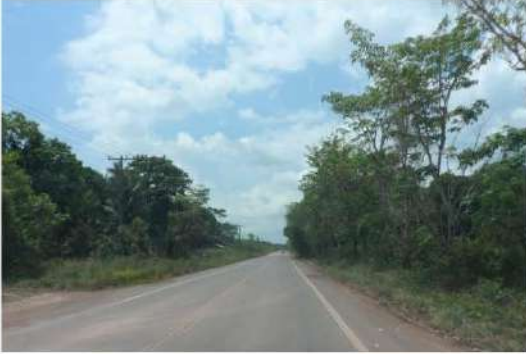
PA 252		31,65				Pavimento e Sinalização Horizontal em Boas Condições Com Acostamento
IMAGENS

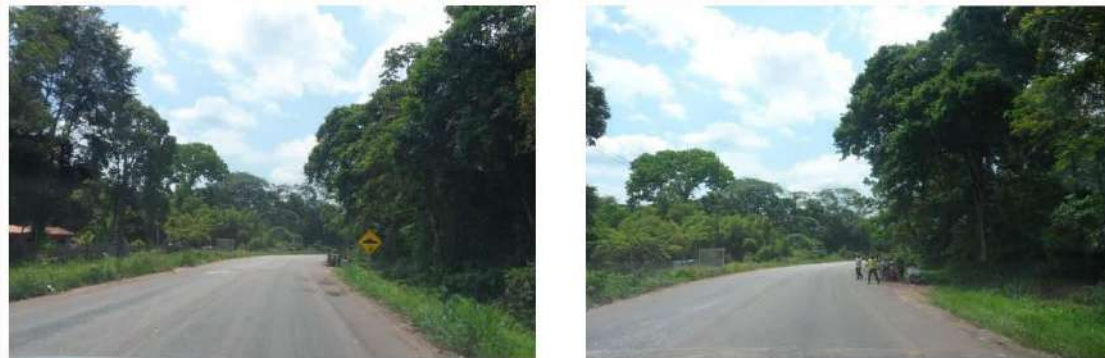
RODOVIA	PONTO GPS CAMPO	KM CAMPO	COORD. GPS	ALT.	LADO	OCORRÊNCIA
PA 252	299 A	36,21	-1.808454 -48.777778	24,67		Curva Acentuada - Existe Ondulação Transversal

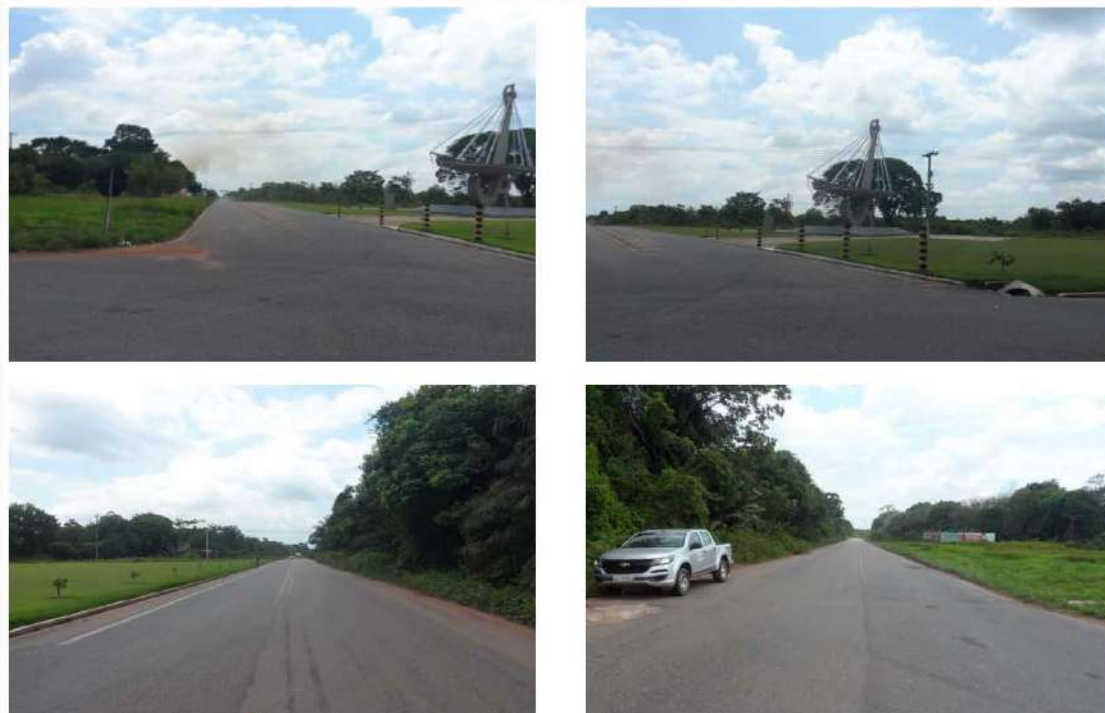
PA 252	299 B	39,12	-1.796857 -48.784162			Entr. PA 151 - Existe Interseção
--------	-------	-------	-------------------------	--	--	----------------------------------

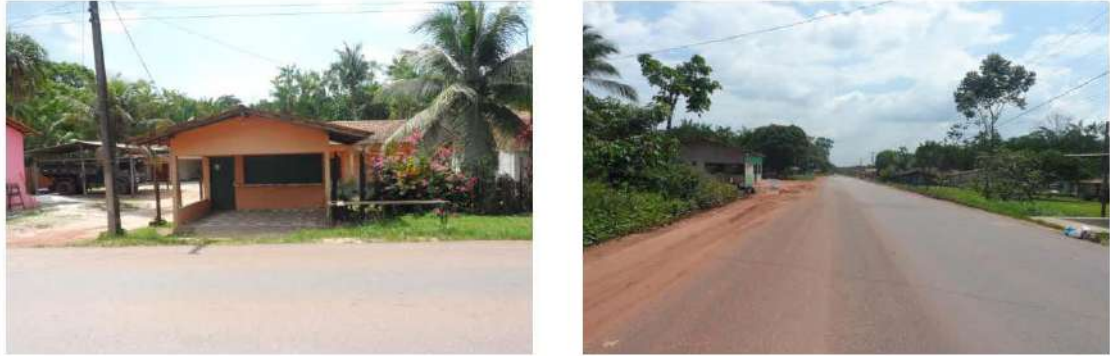
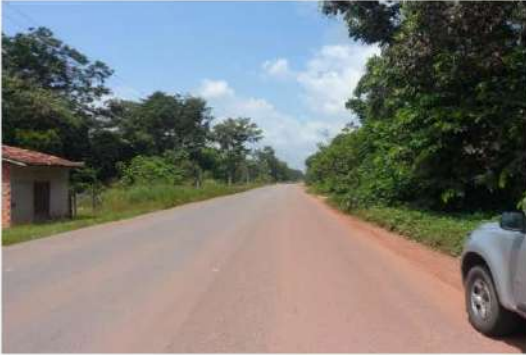
Relatório Fotográfico dos Pontos Notáveis das Rodovia PA 150/475/252/151/483/Alça Viária						
RODOVIA	PONTO GPS CAMPO	KM CAMPO	COORD. GPS	ALT.	LADO	OCORRÊNCIA
PA 151	303	1,67	-1.76897 -48.772464	21,59		Vila Esperança - Existe Ondulação Transversal
IMAGENS

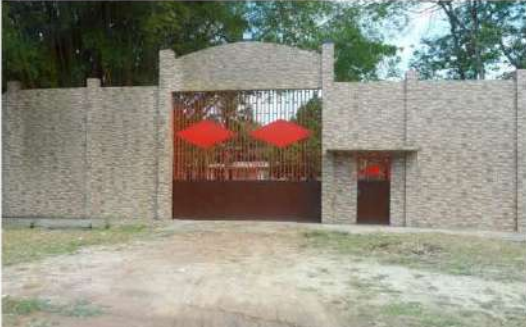
PA 151		3,03			D	Acesso Não Pavimentado
IMAGENS

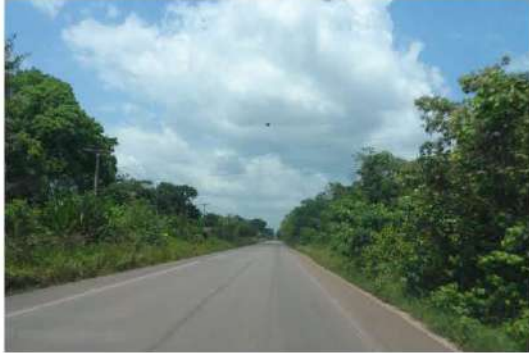
Relatório Fotográfico dos Pontos Notáveis das Rodovia PA 150/475/252/151/483/Alça Viária						
RODOVIA	PONTO GPS CAMPO	KM CAMPO	COORD. GPS	ALT.	LADO	OCORRÊNCIA
PA 151		3,97			D	Pavimento em Boas Condições e Sinalização Horizontal Desgastada - Largura Pista 7,00m e P+A 10,90m
IMAGENS

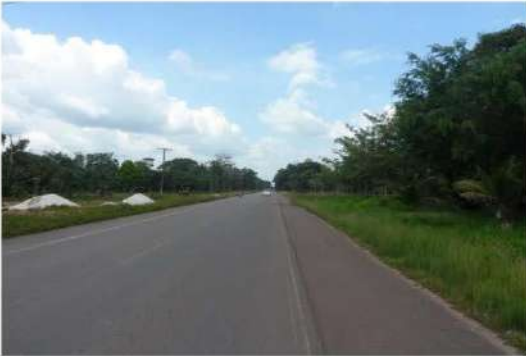
PA 151	307	6,47	-1.744152	27,07		Vila - Existe Ondulação Transversal
			-48.737362			
IMAGENS

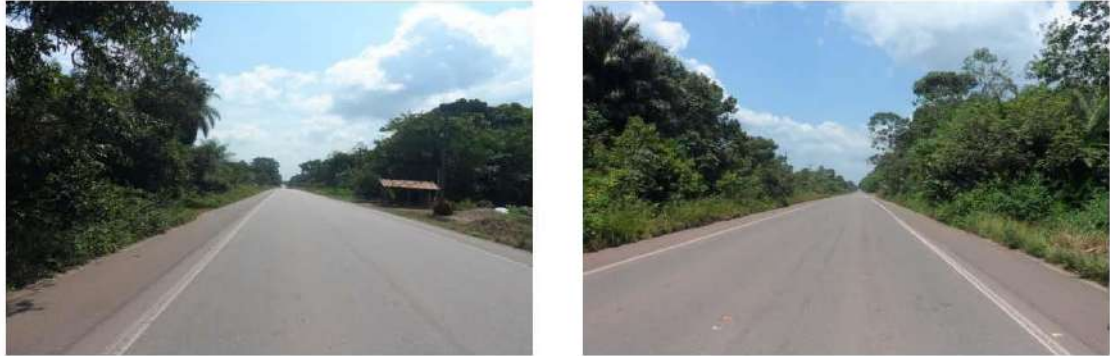
Relatório Fotográfico dos Pontos Notáveis das Rodovia PA 150/475/252/151/483/Alça Viária						
RODOVIA	PONTO GPS CAMPO	KM CAMPO	COORD. GPS	ALT.	LADO	OCORRÊNCIA
PA 151	308	10,65	-1.723831	29,46	E/D	Segmento com muitos Acessos LE e LD - Pavimento em Boas Condições e Sinalização Horizontal Desgastada
			-48.706801			
IMAGENS

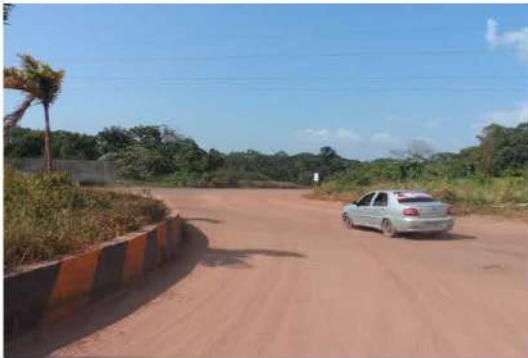
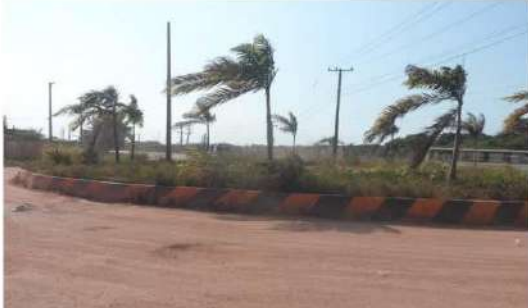
PA 483	313	0,00	-1.566957 -48.750402	20,54		Entrª P/ Área Portuária Porto Vila do Conde - Sem Pavimento
IMAGENS

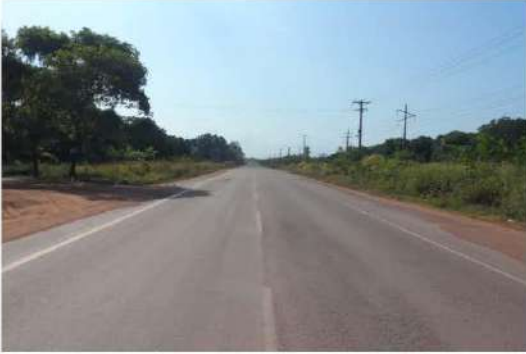
Relatório Fotográfico dos Pontos Notáveis das Rodovia PA 150/475/252/151/483/Alça Viária						
RODOVIA	PONTO GPS CAMPO	KM CAMPO	COORD. GPS	ALT.	LADO	OCORRÊNCIA
PA 483		0,62				Pavimento em Condição Regular e Sinalização Horizontal Desgastada - Largura P+A 11,20m
IMAGENS

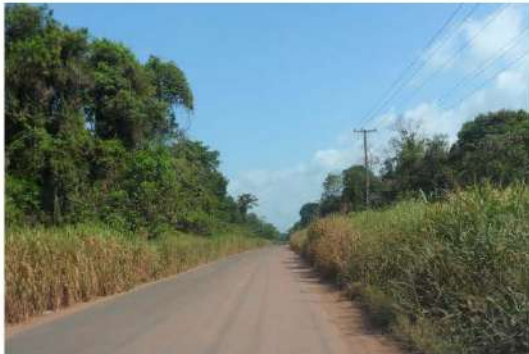
Relatório Fotográfico dos Pontos Notáveis das Rodovia PA 150/475/252/151/483/Alça Viária						
RODOVIA	PONTO GPS CAMPO	KM CAMPO	COORD. GPS	ALT.	LADO	OCORRÊNCIA
PA 483		3,32				Pavimento em Condição Regular - Sem Sinalização Horizontal - Sem Acostamento e Postes LD
IMAGENS

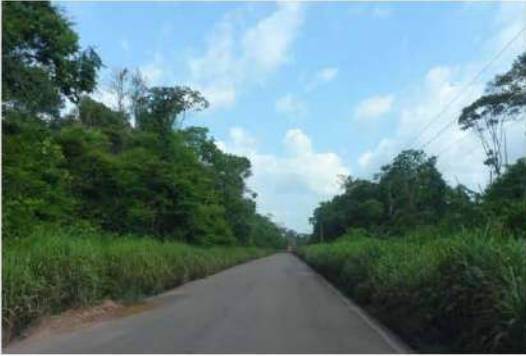
Relatório Fotográfico dos Pontos Notáveis das Rodovia PA 150/475/252/151/483/Alça Viária						
RODOVIA	PONTO GPS CAMPO	KM CAMPO	COORD. GPS	ALT.	LADO	OCORRÊNCIA
PA 483		9,45			E	Presença de Buracos - Sinalização Horizontal Desgastada
IMAGENS

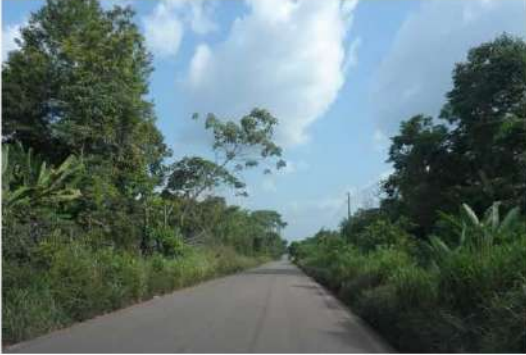
PA 483	317	12,99	-1.638621 -48.664665	31,70	E	Acesso Não Pavimentado - 3 Irmãos
PA 483		14,03				Pavimento em Condição Regular - Sinalização Horizontal Desgastada - Sem Roçada
IMAGENS

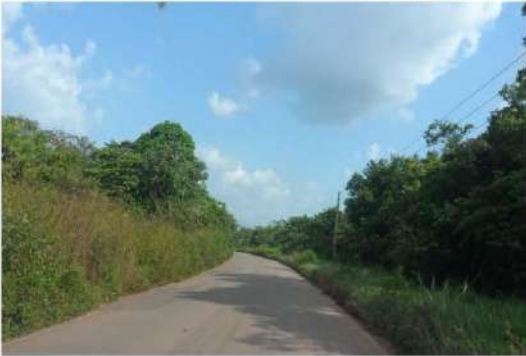
Relatório Fotográfico dos Pontos Notáveis das Rodovia PA 150/475/252/151/483/Alça Viária						
RODOVIA	PONTO GPS CAMPO	KM CAMPO	COORD. GPS	ALT.	LADO	OCORRÊNCIA
PA 483		15,17			E	Curva a Frente LE - Sinalização Horizontal Desgastada
IMAGENS

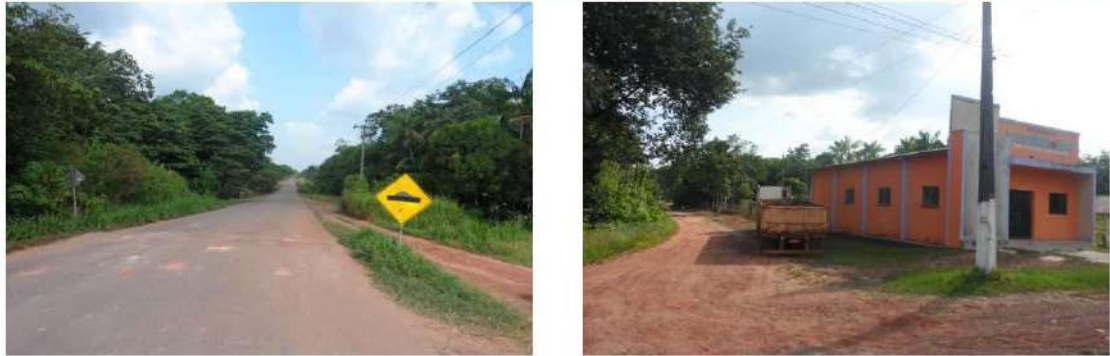
PA 483	318	15,79	-1.660034 -48.650201	24,29	D	Igreja - Existe Ondulação Transversal - Abrigo de Passageiros LD
IMAGENS

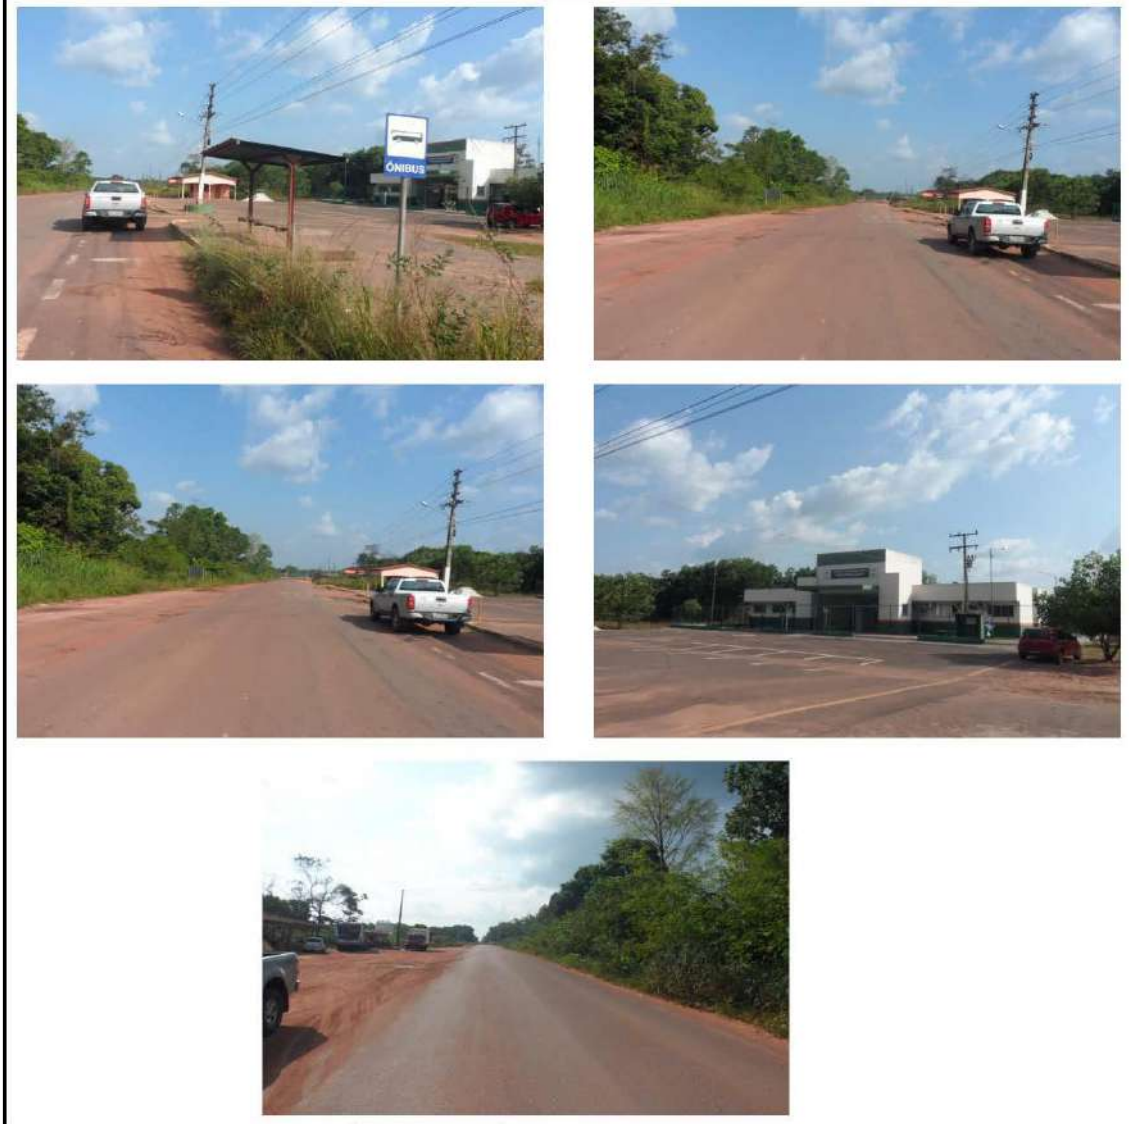
Relatório Fotográfico dos Pontos Notáveis das Rodovia PA 150/475/252/151/483/Alça Viária						
RODOVIA	PONTO GPS CAMPO	KM CAMPO	COORD. GPS	ALT.	LADO	OCORRÊNCIA
PA 483	319	18,18	-1.669901 -48.631501	32,64	D	Unidade Básica de Saúde Castanhalzinho e Abrigo de Passageiros em Boas Condições
IMAGENS

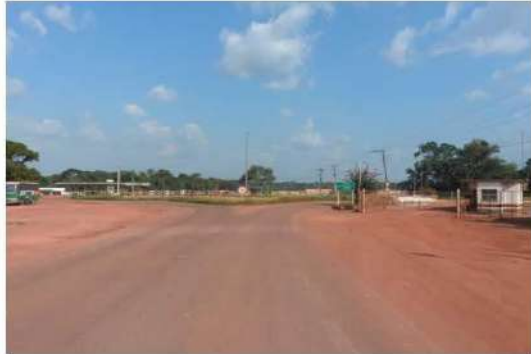
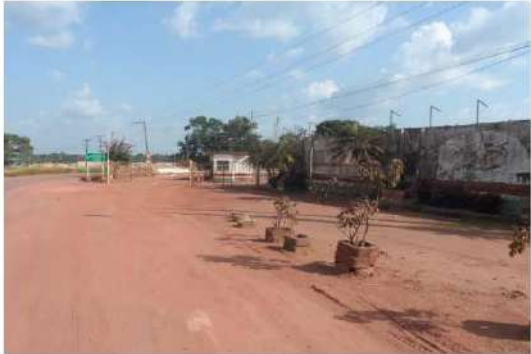
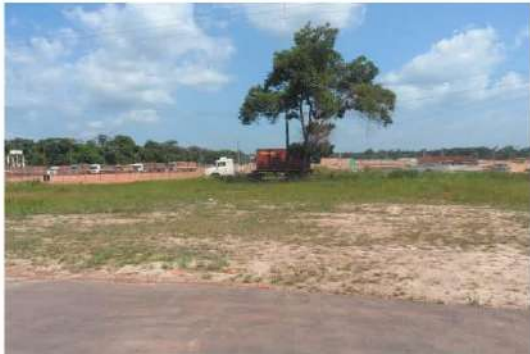
Relatório Fotográfico dos Pontos Notáveis das Rodovia PA 150/475/252/151/483/Alça Viária						
RODOVIA	PONTO GPS CAMPO	KM CAMPO	COORD. GPS	ALT.	LADO	OCORRÊNCIA
PA 483	312	18,60	-1.671426	31,41		Entrª PA 151 / Alça Viária
			-48.629028			
IMAGENS

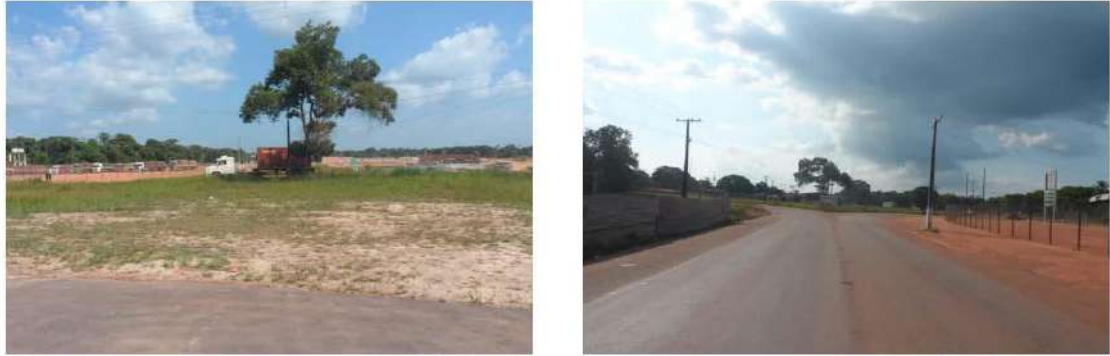
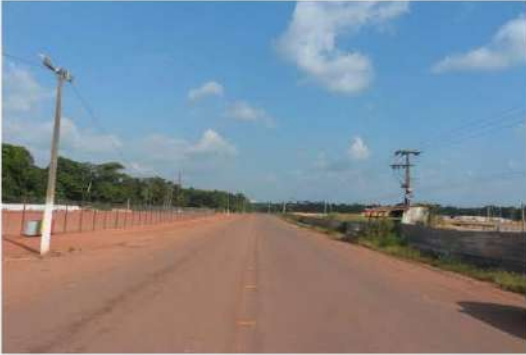
Relatório Fotográfico dos Pontos Notáveis das Rodovia PA 150/475/252/151/483/Alça Viária						
RODOVIA	PONTO GPS CAMPO	KM CAMPO	COORD. GPS	ALT.	LADO	OCORRÊNCIA
Alça Viária	312	0,00	-1.671426	31,41		Entr. PA 151 / PA 483
			-48.629028			
IMAGENS

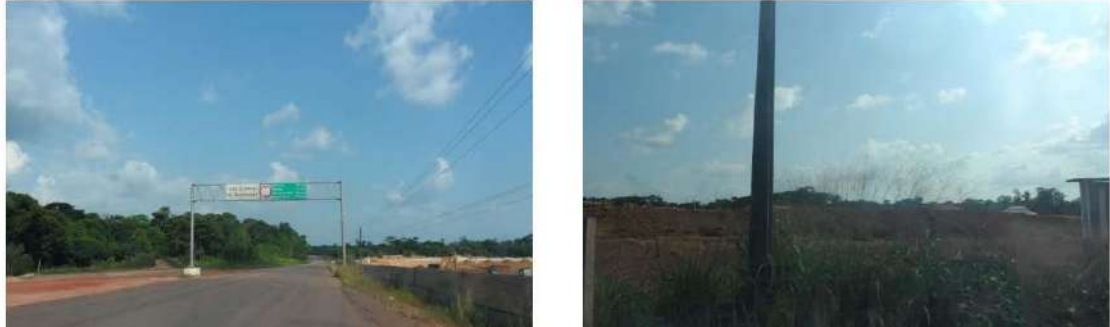
Alça Viária	320	0,41	-1.673343	29,24		Pórtico e Obra de Grande Porte LD
			-48.62622			
IMAGENS

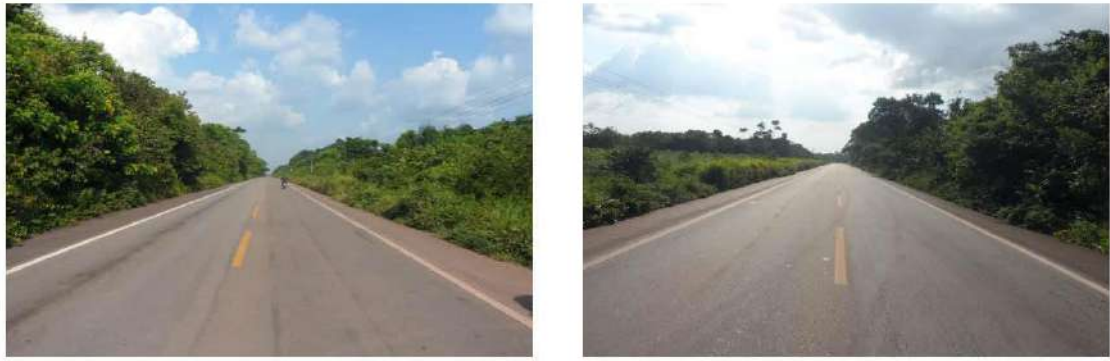
Relatório Fotográfico dos Pontos Notáveis das Rodovia PA 150/475/252/151/483/Alça Viária						
RODOVIA	PONTO GPS CAMPO	KM CAMPO	COORD. GPS	ALT.	LADO	OCORRÊNCIA
Alça Viária	321	1,55	-1.676855	33,72		Pavimento e Sinalização em Boas Condições - Sem Roçada Pista 8,20m e P+A 11,90m
			-48.616398			
IMAGENS

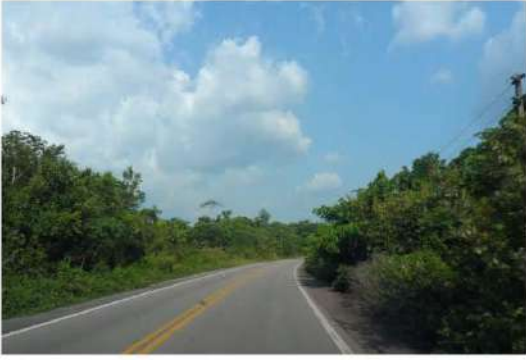
Alça Viária		4,96			D	Curva LD
IMAGENS

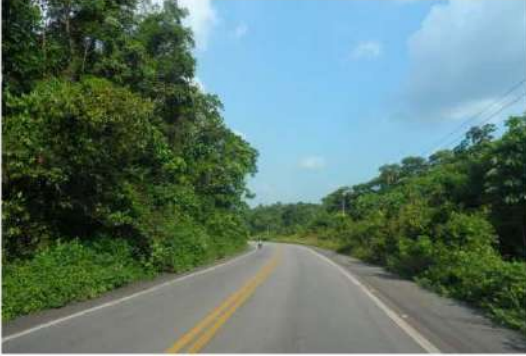
Relatório Fotográfico dos Pontos Notáveis das Rodovia PA 150/475/252/151/483/Alça Viária						
RODOVIA	PONTO GPS CAMPO	KM CAMPO	COORD. GPS	ALT.	LADO	OCORRÊNCIA
Alça Viária		5,59			E	Curva LE
IMAGENS

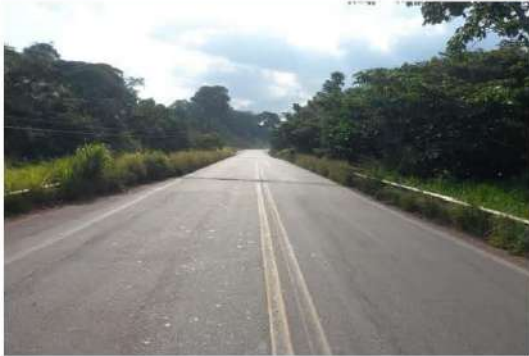
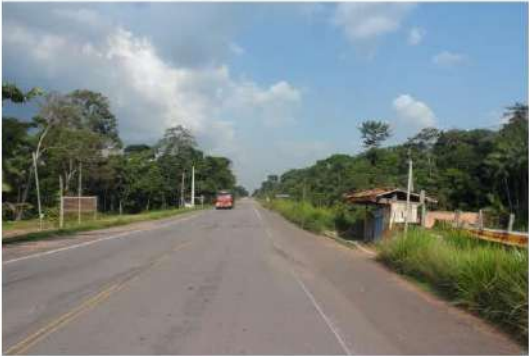
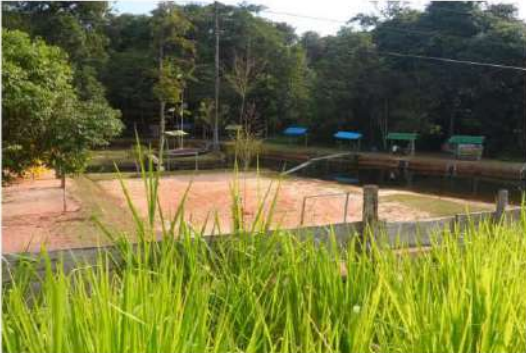
Alça Viária	322	7,03	-1.685624 -48.568148	13,08		OAE - Rio Igarapé Jaguarauna - Comprimento 40,0m - Balneário LD
IMAGENS

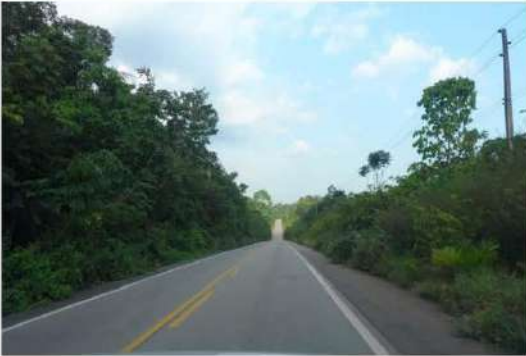
Relatório Fotográfico dos Pontos Notáveis das Rodovia PA 150/475/252/151/483/Alça Viária						
RODOVIA	PONTO GPS CAMPO	KM CAMPO	COORD. GPS	ALT.	LADO	OCORRÊNCIA
Alça Viária		10,86				Pavimento e Sinalização Horizontal em Boas Condições
IMAGENS

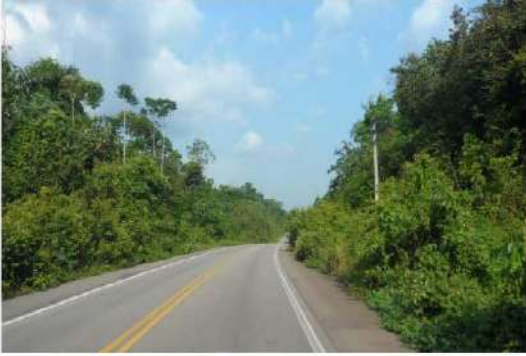
Alça Viária		11,69				Curva LD - Trecho Sem Roçada
IMAGENS

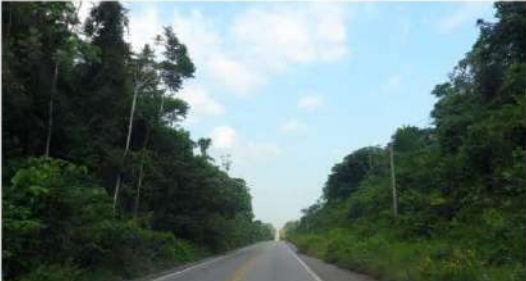
Alça Viária		13,14				Pavimento e Sinalização Horizontal em Boas Condições
IMAGENS

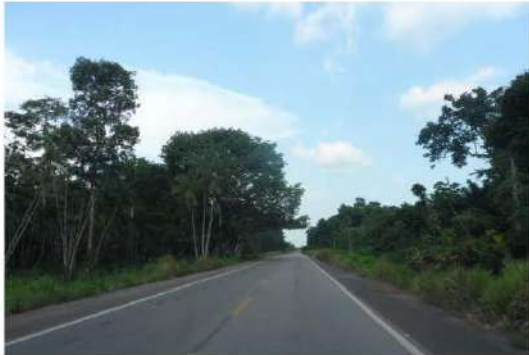
Relatório Fotográfico dos Pontos Notáveis das Rodovia PA 150/475/252/151/483/Alça Viária						
RODOVIA	PONTO GPS CAMPO	KM CAMPO	COORD. GPS	ALT.	LADO	OCORRÊNCIA
Alça Viária		18,00				Pavimento e Sinalização Horizontal em Boas Condições Sem Roçada
IMAGENS

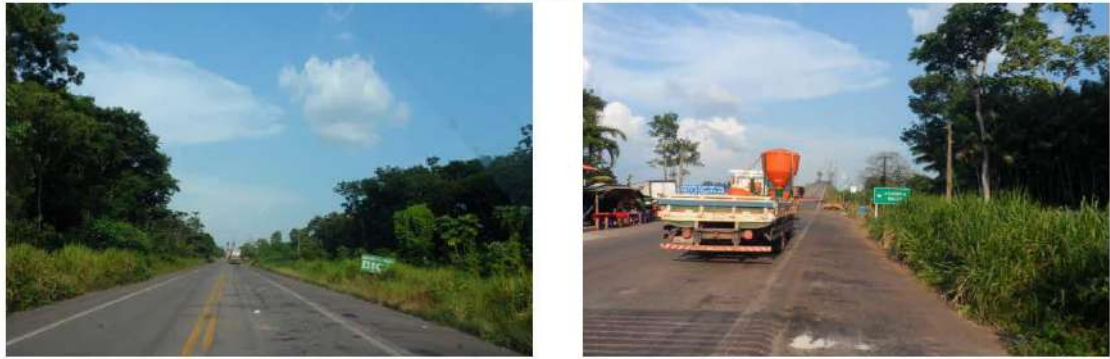
Alça Viária		20,06				Vista A Frente - Caminhões Parados p/ Acesso a Balsa (Rio Moju)
IMAGENS
