ANEXO III – DIAGNÓSTICO DO SISTEMA EXISTENTE

CADERNO 2 RELATÓRIO FOTOGRÁFICO DOS PONTOS NOTÁVEIS

**Rodovias Estaduais PA-150/PA-475/PA-252/PA-
151/Alça Viária de Belém**

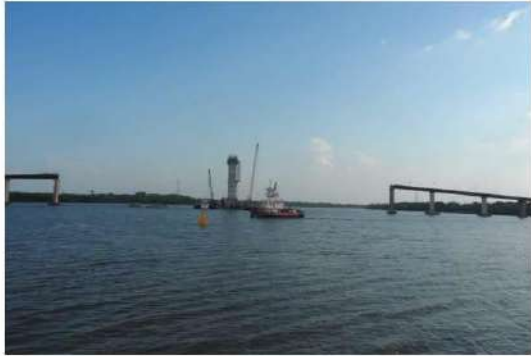
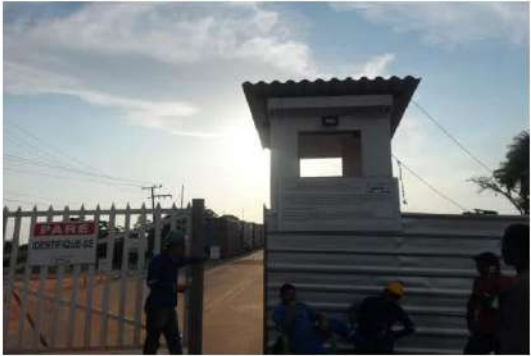
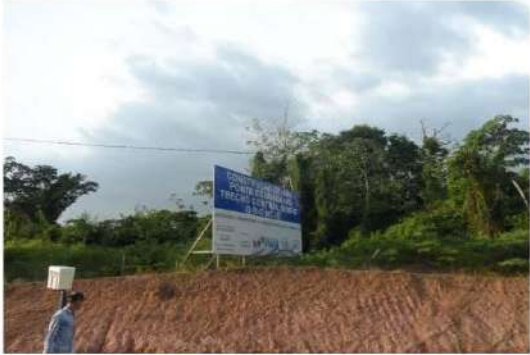
Relatório Fotográfico dos Pontos Notáveis das Rodovia PA 150/475/252/151/483/Alça Viária						
RODOVIA	PONTO GPS CAMPO	KM CAMPO	COORD. GPS	ALT.	LADO	OCORRÊNCIA
Alça Viária	323	20,69	-1.69917	9,81		OAE - Ponte sobre o Rio Moju - Comprimento 882,0m - Em Obras de Reconstrução Vão Central (Ponte Estaiada - 200,0m) - Iluminação Solar
			-48.447042			
IMAGENS

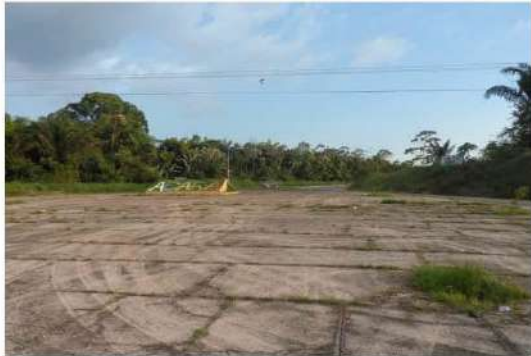
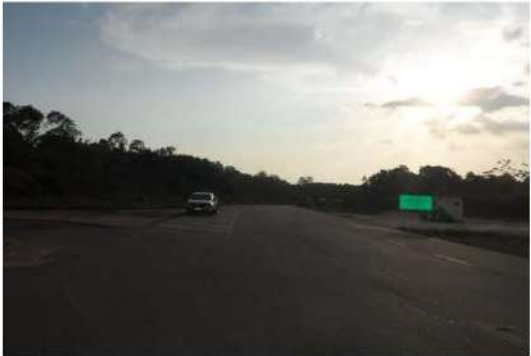
Alça Viária	324	22,86	-1.698832 -48.427387	9,84		Entr. Perna Sul
IMAGENS

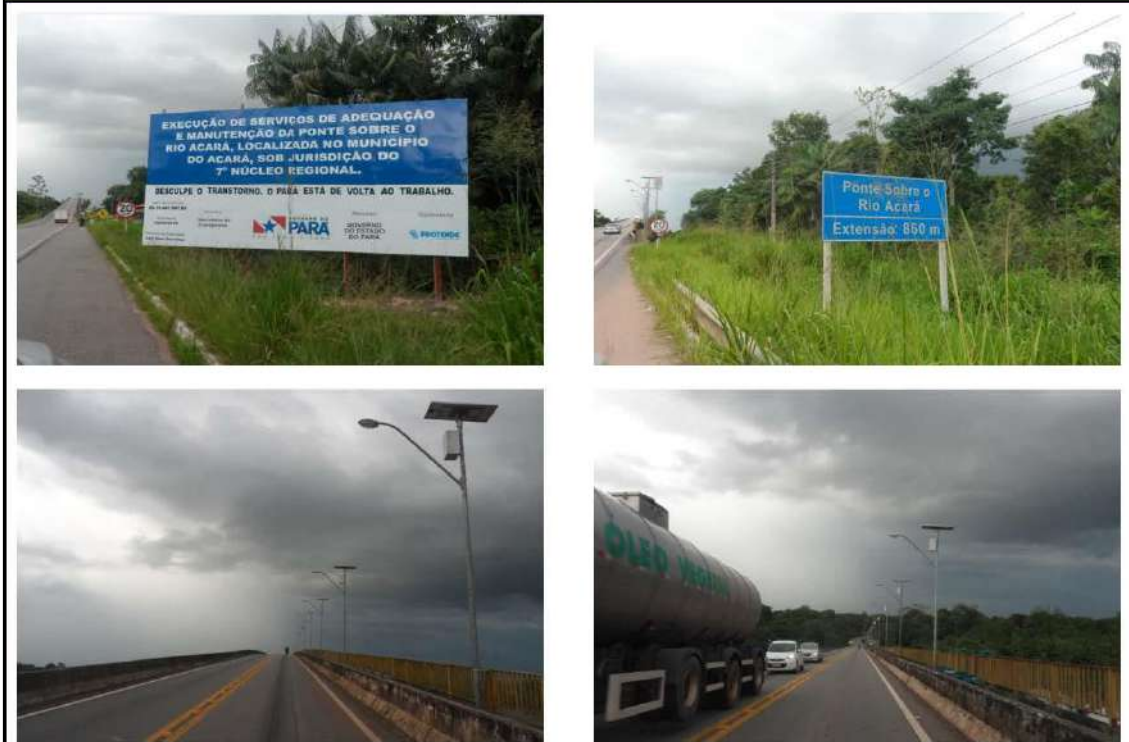
RODOVIA	PONTO GPS CAMPO	KM CAMPO	COORD. GPS	ALT.	LADO	OCORRÊNCIA
Alça Viária	325	24,93	-1.68451 -48.41691	6,35		OAE - Início Ponte Rio Acará - Comprimento 860,0m - Iluminação Solar

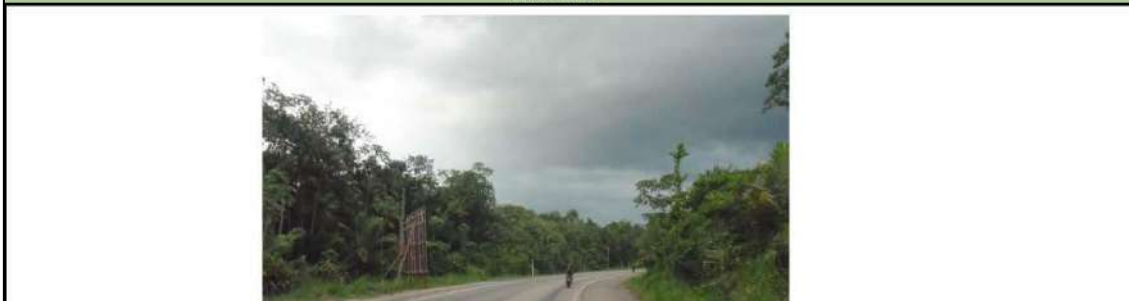
Alça Viária	326	25,75	-1.67726 -48.413984	4,88	D	OAE - Fim da Ponte Rio Acará
Alça Viária		25,86			D	Curva Acentuada Saída da Ponte LD

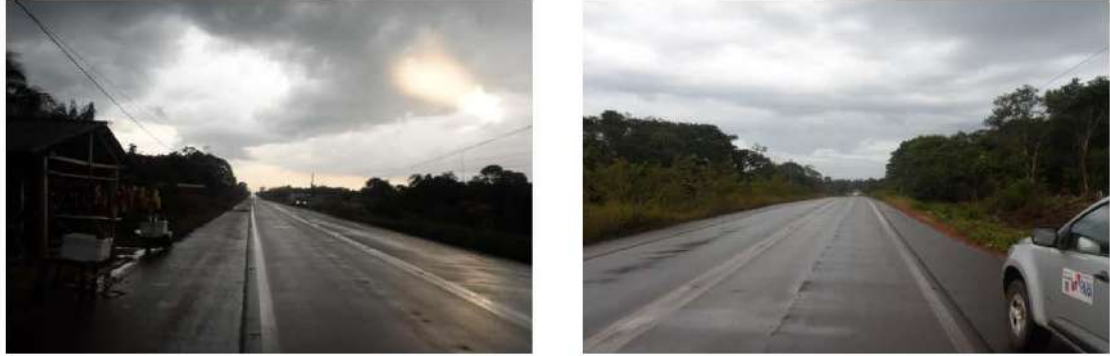
Relatório Fotográfico dos Pontos Notáveis das Rodovia PA 150/475/252/151/483/Alça Viária						
RODOVIA	PONTO GPS CAMPO	KM CAMPO	COORD. GPS	ALT.	LADO	OCORRÊNCIA
Alça Viária	327	29,68	-1.654853	11,17		Vila Nova Esperança - Existe Ondulação Transversal
			-48.383101			
IMAGENS

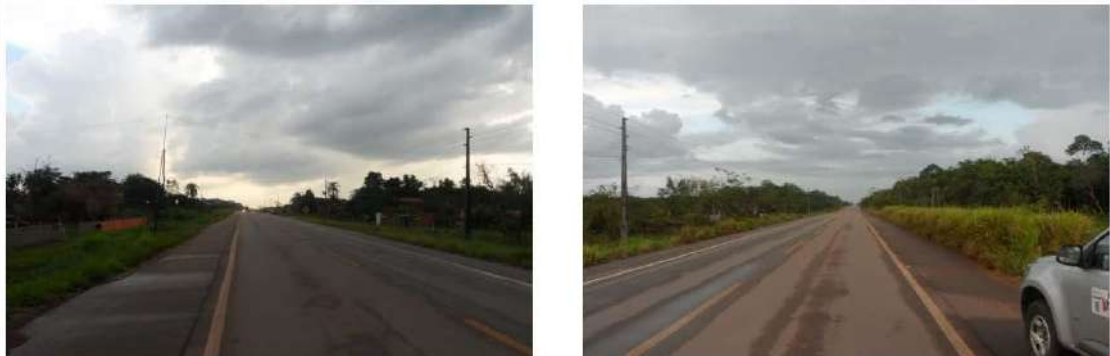
Alça Viária	328	37,44	-1.606025	26,67		Pavimento e Sinalização Horizontal em Boas Condições
			-48.335912			
IMAGENS

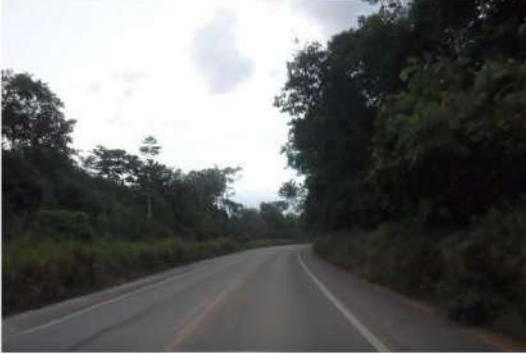
Relatório Fotográfico dos Pontos Notáveis das Rodovia PA 150/475/252/151/483/Alça Viária						
RODOVIA	PONTO GPS CAMPO	KM CAMPO	COORD. GPS	ALT.	LADO	OCORRÊNCIA
Alça Viária		50,78			D	Curva Acentuada LD - Pavimento e Sinalização Horizontal em Boas Condições
IMAGENS

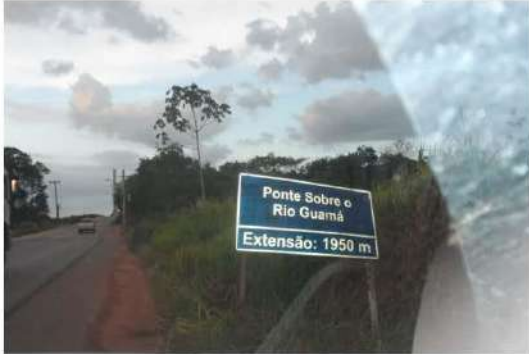
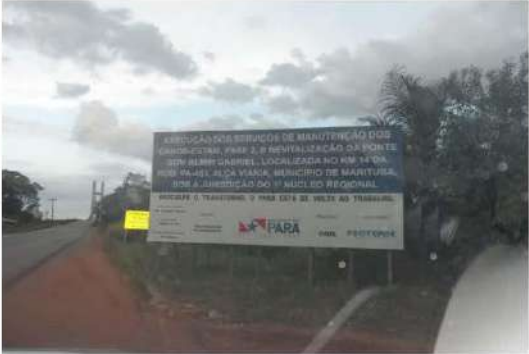
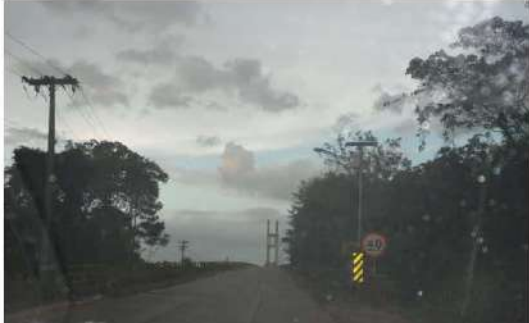
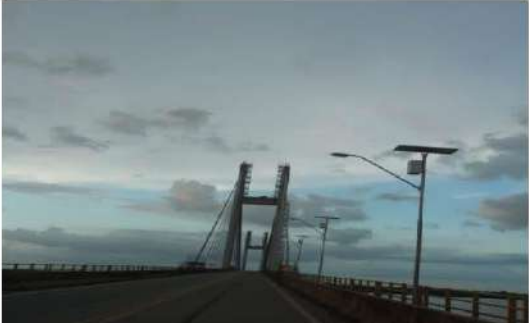
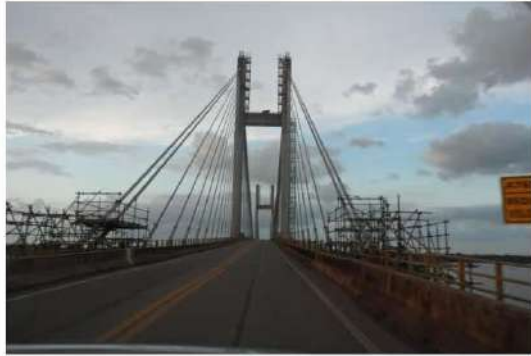
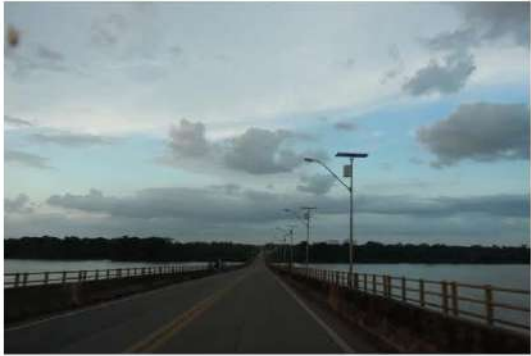
Alça Viária	330	52,85	-1.480455 -48.299327	7,72		OAE - Início Ponte Rio Guamá - Comprimento 1.950,0m - Iluminação Solar
IMAGENS

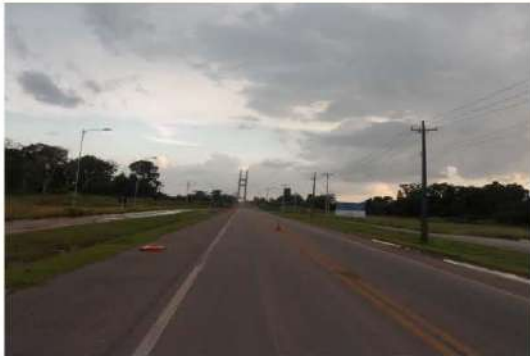
Alça Viária	331	54,82	-1,462588 -48,299406	8,19		OAE - Fim Ponte Rio Guamã
IMAGENS

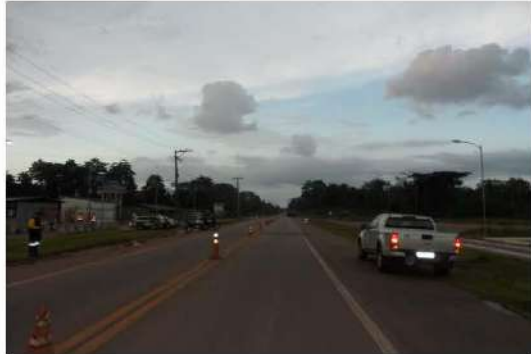
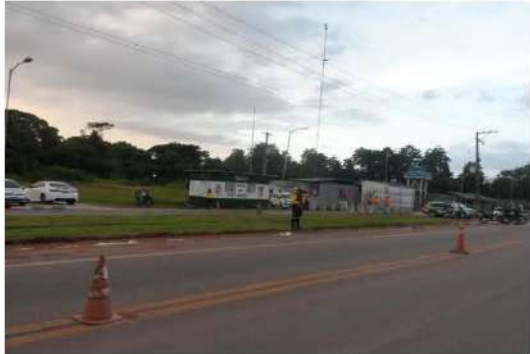
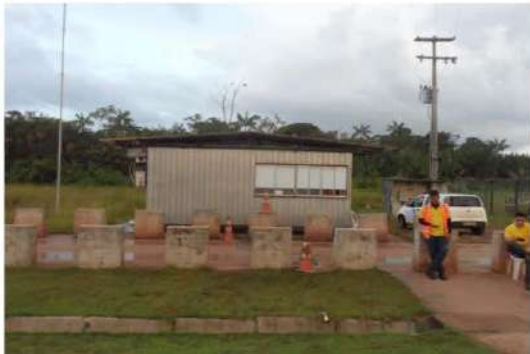
Relatório Fotográfico dos Pontos Notáveis das Rodovia PA 150/475/252/151/483/Alça Viária						
RODOVIA	PONTO GPS CAMPO	KM CAMPO	COORD. GPS	ALT.	LADO	OCORRÊNCIA
Alça Viária	332	55,23	-1.460429	4,80		Posto de Fiscalização DETRAN e Balança Fixa
			-48.299401			
IMAGENS						
<div style="display: flex; justify-content: space-around;">

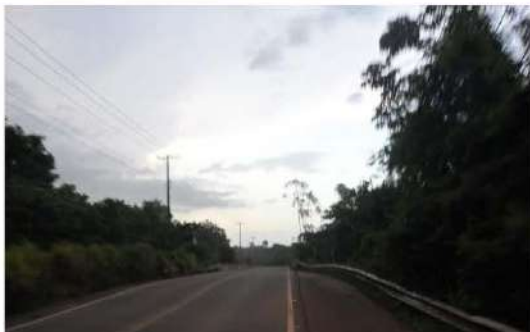
</div>						
Alça Viária	333	59,47	-1.432634	7,73		OAE - Rio S/ Nome - Guarda Corpo de Concreto e Defesa Metálica
			-48.317745			
IMAGENS

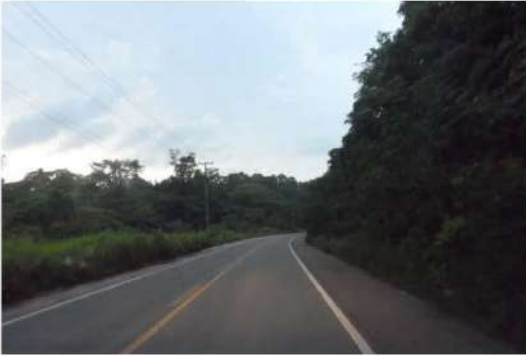
Relatório Fotográfico dos Pontos Notáveis das Rodovia PA 150/475/252/151/483/Alça Viária						
RODOVIA	PONTO GPS CAMPO	KM CAMPO	COORD. GPS	ALT.	LADO	OCORRÊNCIA
Alça Viária		65,06			D	Curva Acentuada - Pavimento e Sinalização Horizontal em Boas Condições
IMAGENS

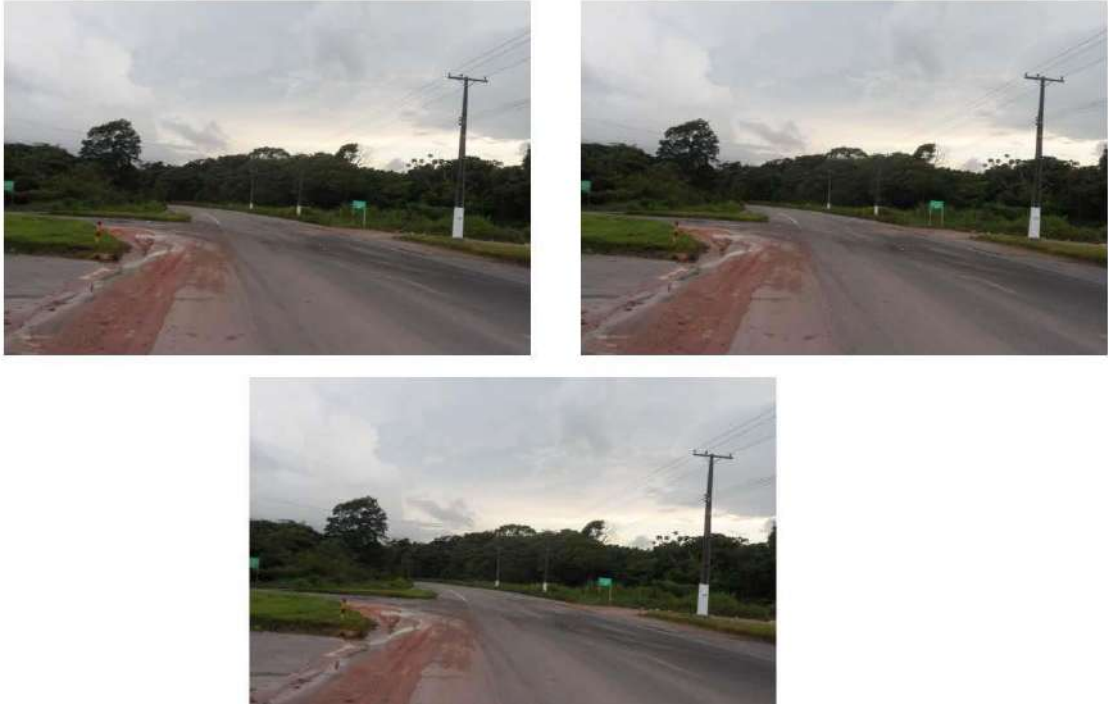
Alça Viária	336	65,47	-1.39892 -48.350811	16,77	E	Acesso Aterro Sanitário (Marituba)
IMAGENS

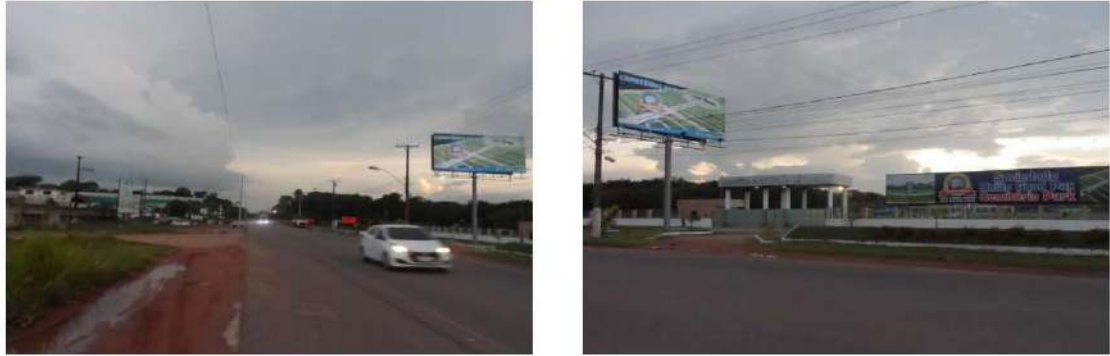
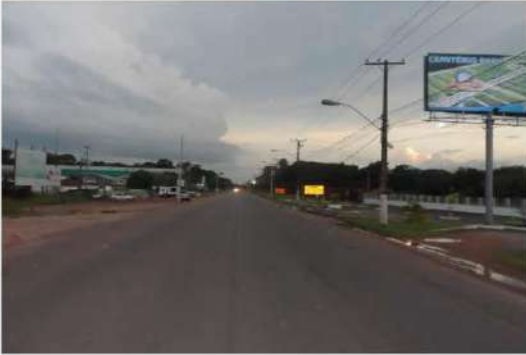
Relatório Fotográfico dos Pontos Notáveis das Rodovia PA 150/475/252/151/483/Alça Viária						
RODOVIA	PONTO GPS CAMPO	KM CAMPO	COORD. GPS	ALT.	LADO	OCORRÊNCIA
Alça Viária	337	66,61	-1.389111		E	Cemitério LE
			-48.355233			
IMAGENS

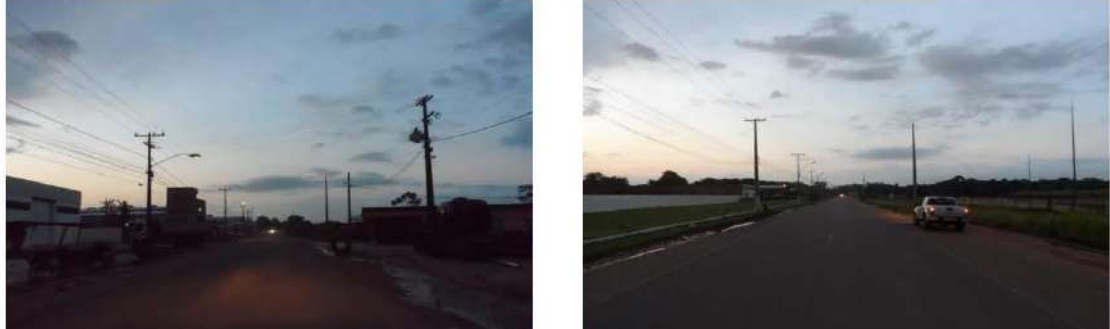
Alça Viária		67,54				Início Segmento Urbano
IMAGENS

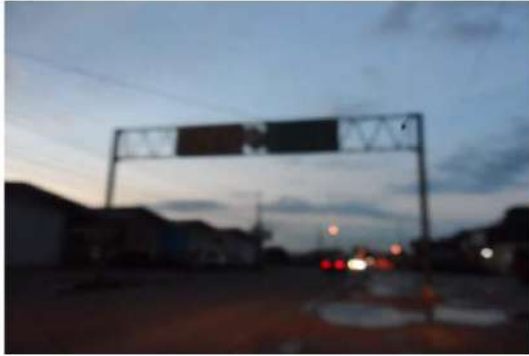
Relatório Fotográfico dos Pontos Notáveis das Rodovia PA 150/475/252/151/483/Alça Viária						
RODOVIA	PONTO GPS CAMPO	KM CAMPO	COORD. GPS	ALT.	LADO	OCORRÊNCIA
Alça Viária	338	68,88	-1.370257			Pórtico e Início Pista Dupla a Frente
			-48.361815			
IMAGENS

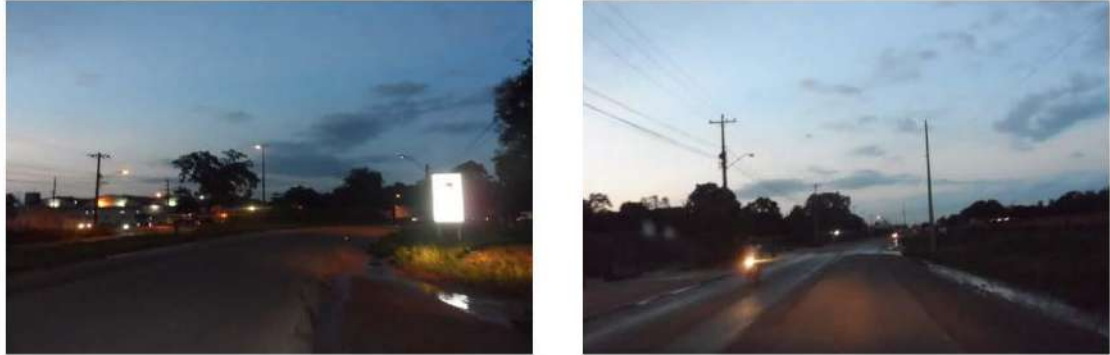
Alça Viária	339	69,30	-1.366581			Início Entr. BR 316/010
			-48.362074			
IMAGENS
