TERMO DE REFERÊNCIA

**SERVIÇOS DE MANUTENÇÃO DOS
CABOS-ESTAIS FASE-2 E REVITALIZAÇÃO
DA
PONTE GOVERNADOR ALMIR GABRIEL**

SETEMBRO/2018

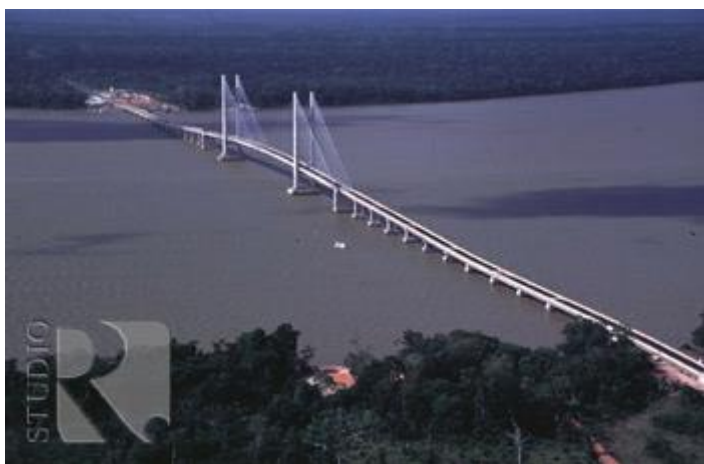
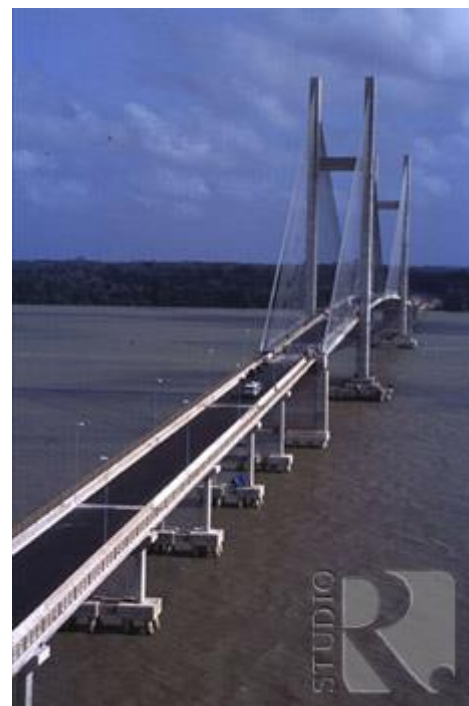
1. CARACTERÍSTICAS DA PONTE GOVERNADOR ALMIR GABRIEL

- Comprimento total da ponte 1.976,80m.
- Tramo Estaiado com extensão de 584,70 m, composto por um vão central de 320,00 m e dois contra balanços de 132,35 m e dois mastros. Sendo o tabuleiro suportado por 152 estais, compostos por cordoalhas CP177RB (hoje CP190RB), com diâmetro de 15,7 mm, $f_{ptk}=177\text{kgf/cm}^2$ ($f_{ptk}=190\text{kgf/cm}^2$). Os estais são formados por cordoalhas paralelas e são protegidos por tubos de aço galvanizado, contra antivandalismo, e o trecho livre dos estais protegidos por tubos de polietileno de alta densidade (PHDE).

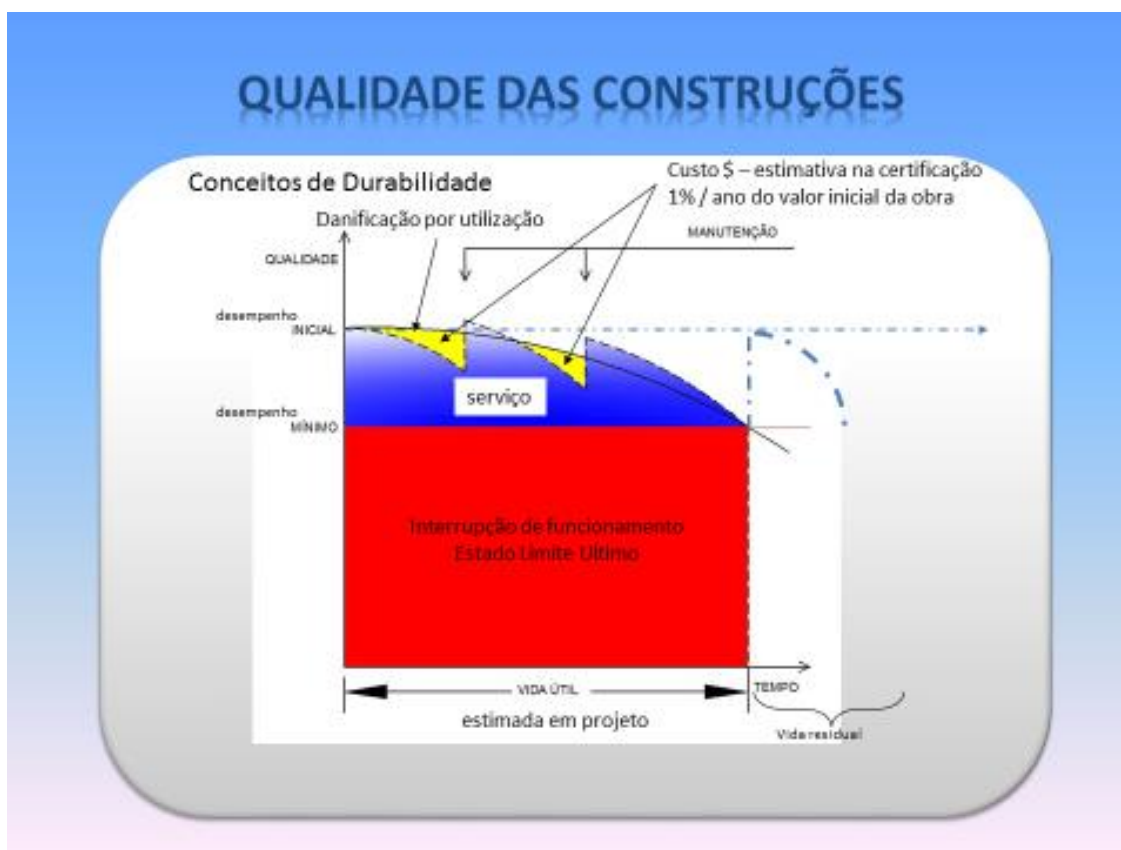
Figura 1 – Qualidade das construções com manutenção continuada

A substituição dos estais oxidados foi condição essencial para garantir a qualidade do desempenho da estrutura da ponte estaiada, garantindo a segurança aos seus usuários, mantendo a funcionalidade e a durabilidade da ponte, que hoje se encontra com restrição às cargas especiais, como idealizado no diagrama da Figura 1.
